EXCMO. AYUNTAMIENTO DE ANDUJAR

Proyecto Básico , Ejecución y Estudio Básico de Seguridad y Salud :

CONSOLIDACION DE LA IGLESIA DE SANTA MARINA

Se realiza este informe por encargo del Excelentísimo Ayuntamiento de Andújar con objeto de analizar y diagnosticar los daños existentes en la iglesia de Santa Marina, y proponer las actuaciones necesarias para consolidarla estructuralmente y evitar la evolución negativa de los daños en el futuro, así como la valoración económica de dichas actuaciones.

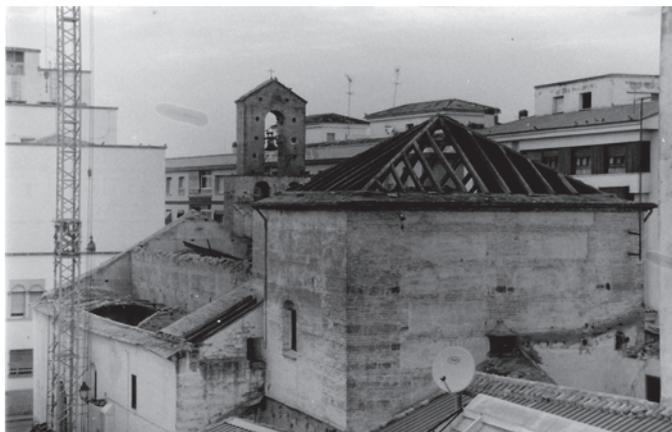
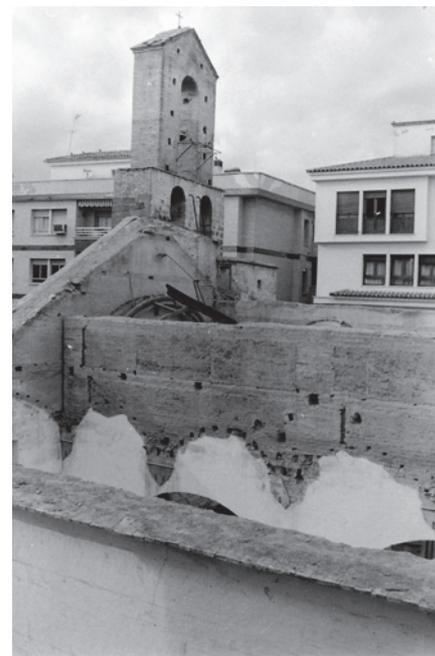
En la fotografía 3 se observa a simple vista como el muro de fachada a la calle Mezquita ya contaba con un importante desplome. Lo que nos confirma que a pesar de que los daños hayan evolucionado más rápidamente en los últimos años, el muro ya contaba con un giro significativo respecto de su vertical.

Fotografías 3 y 4. Fotografías realizadas por D. Jesús Ángel Palomino León durante las obras de sustitución de la cubierta y tomadas del sitio [web andujarhistorica.blogspot.com.es](http://web.andujarhistorica.blogspot.com.es).

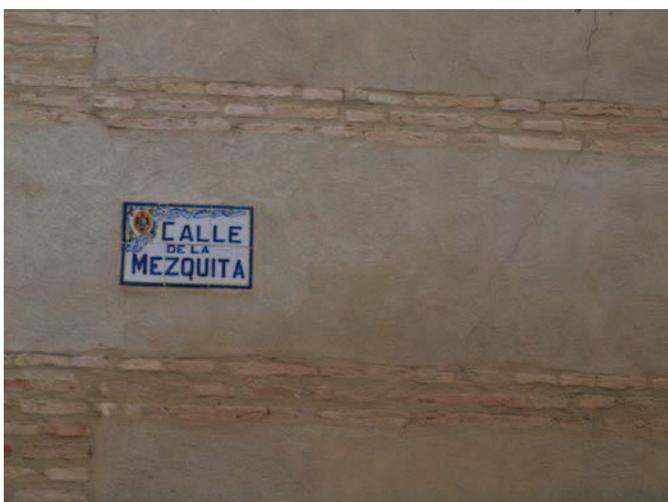
Fotografía 11. Grieta inclinada en fachada calle Mezquita

- Reparación de fisuras y grietas existentes en paramentos. Para ello se emplearán dos sistemas distintos en función del tipo de muro:
 - En grietas y fisuras en muros de tapial, picado del revestimiento alrededor de la zona afectada en un ancho de 30 cm, cosido con grapas de acero galvanizado cada 50 cm introducidas en rozas rellenas con mortero de cemento, sellado de la fisura y reposición del revestimiento con malla de fibra de vidrio en su interior.

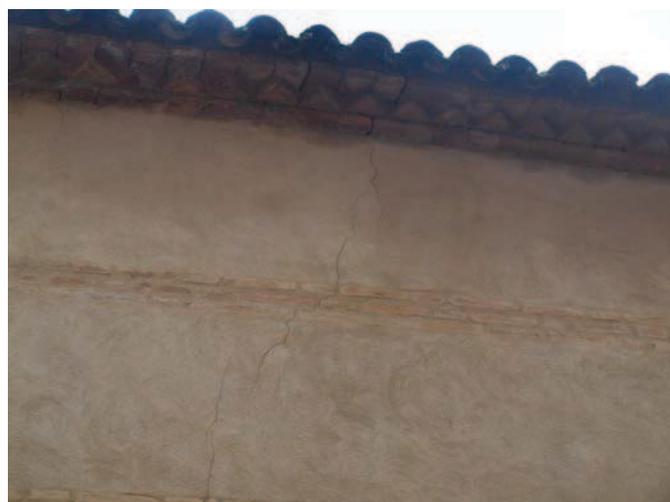
Fotografía 12. Grieta inclinada en fachada calle Mezquita

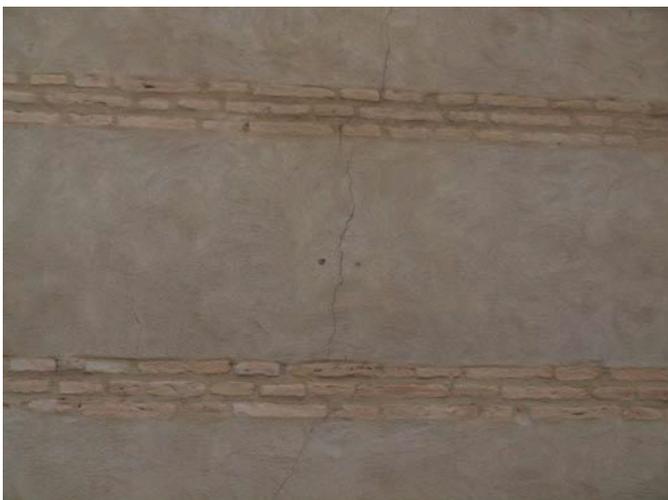
Fotografía 13. Grieta inclinada en fachada calle Mezquita

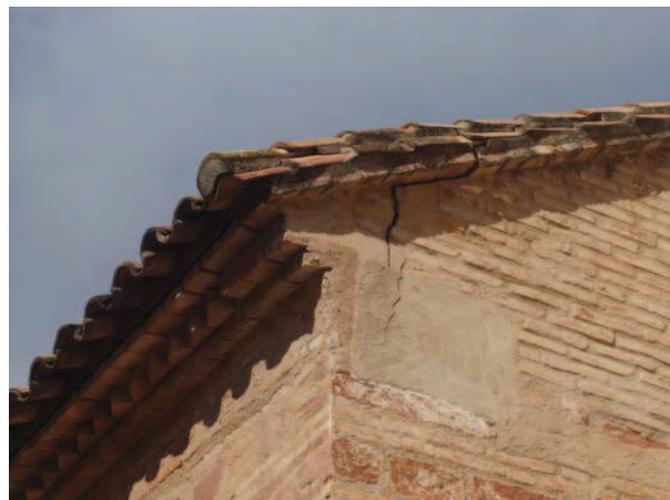
Fotografía 14. Grieta en fachada calle Mezquita

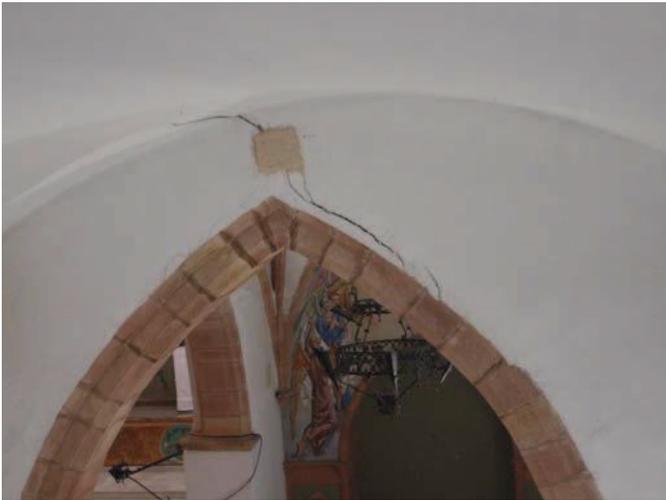
Fotografía 15. Grieta en arco gótico

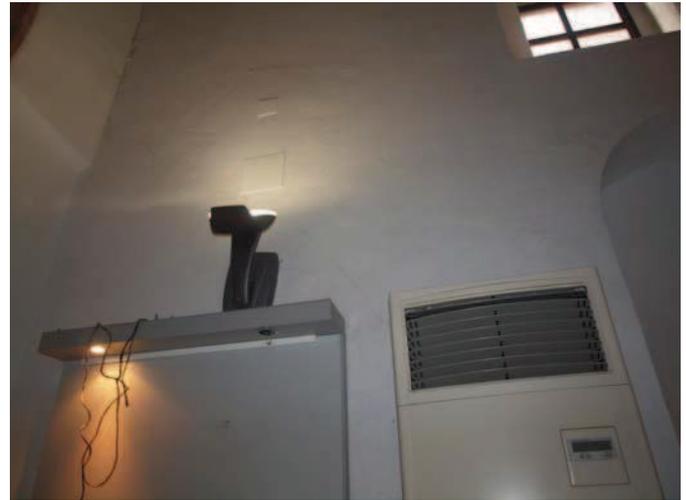
Fotografía 16. Grieta vertical en muro lateral

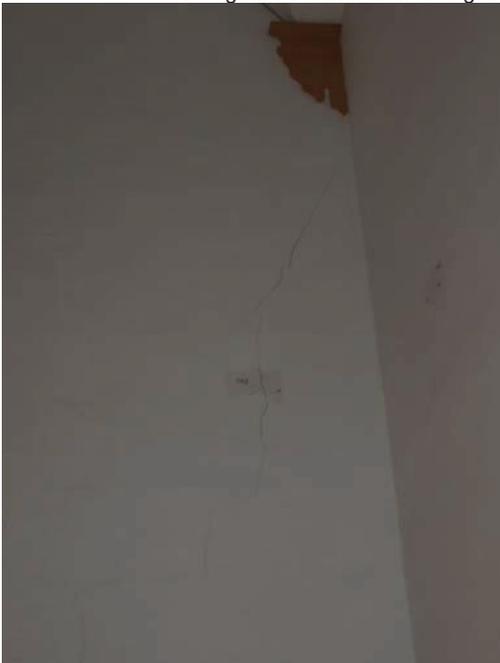
Fotografía 17. Grieta en muro interior

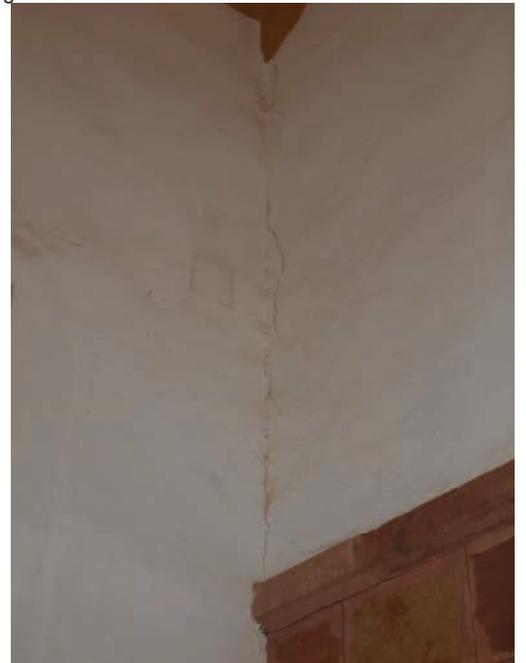
Fotografía 18. Grieta en esquina

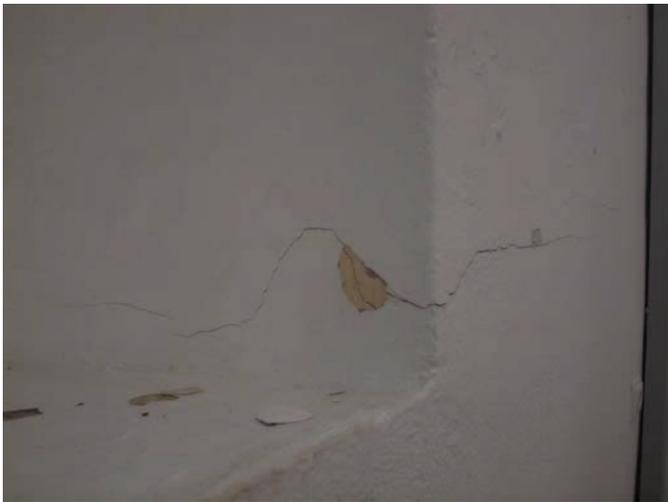
Este desplome provoca la aparición de fisuras horizontales en la parte central del muro derecho, por estar trabajando a flexión (fotografía 19), el desplome en paralelo de la puerta de entrada desde calle Mezquita (fotografía 20) y la separación importante de las bóvedas de escayola y los muros (fotografías 21 y 22).

Fotografía 19. Grieta horizontal en muro calle Mezquita

Esto lo confirma la grieta horizontal existente en la parte central del muro lateral por su cara interior (cara de tracción), debida al esfuerzo de flexión, que coincide aproximadamente con el cambio de materiales del muro tal y como puede observarse por el exterior: parte inferior de sillares e hiladas de ladrillo, parte superior de tapial de argamasa e hiladas de ladrillo.

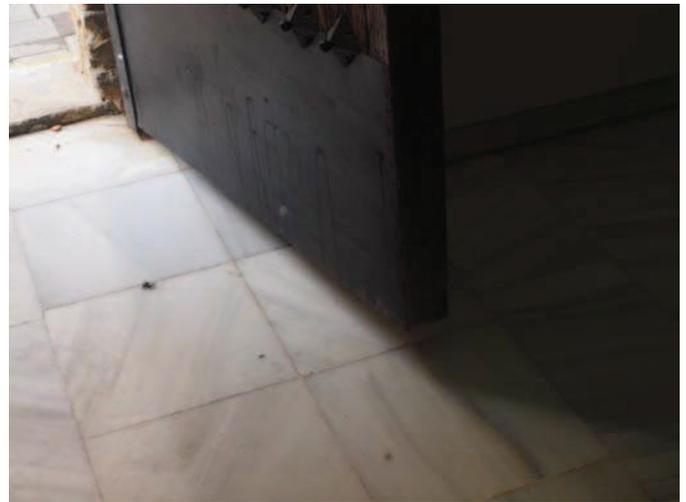
Fotografía 20. Descuadre de puerta de acceso por calle Mezquita

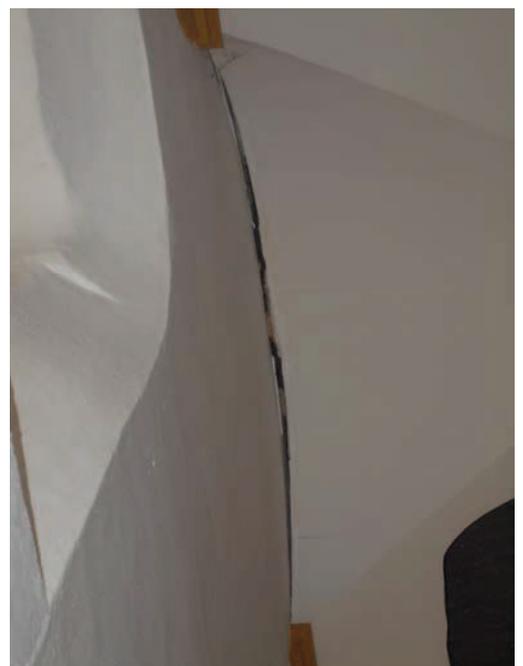
Fotografías 21 y 22. Separación entre bóvedas de escayola y muros

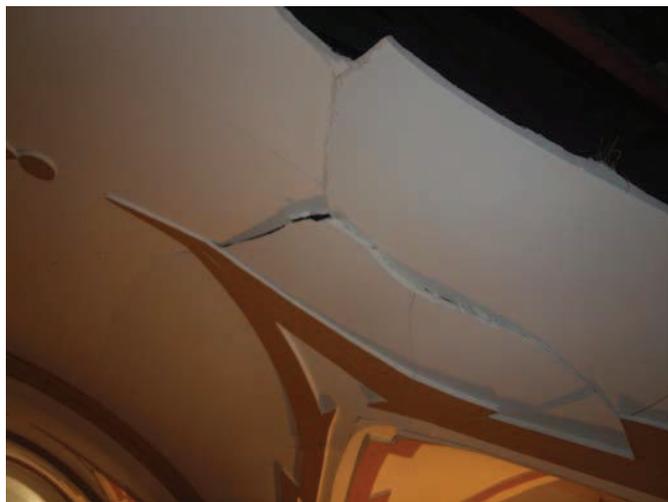
Fotografía 26. Gritas y cata en bóveda de escayola

- **Deformación de la estructura metálica de la cubierta.** De acuerdo con la inspección realizada en la cámara por encima de las bóvedas, existe una importante deformación de la estructura metálica de la cubierta (fotografías 27 a 28), que ha provocado que se suelten los ganchos metálicos que sostienen las bóvedas de escayola (fotografías 27 a 30) y que en el caso de la nave central la estructura auxiliar comprima la clave de la bóveda de cañón, provocando las roturas y desprendimientos de escayola (fotografías 25 y 26).

- Reparación de bóvedas de escayola, eliminando las partes con riesgo de desprenderse, reconstruyendo los huecos y sellando las fisuras y grietas con la

propia escayola. En las grietas más grandes y en la reconstrucción de los huecos sería conveniente añadir un solape en la pintura de malla de fibra de vidrio.

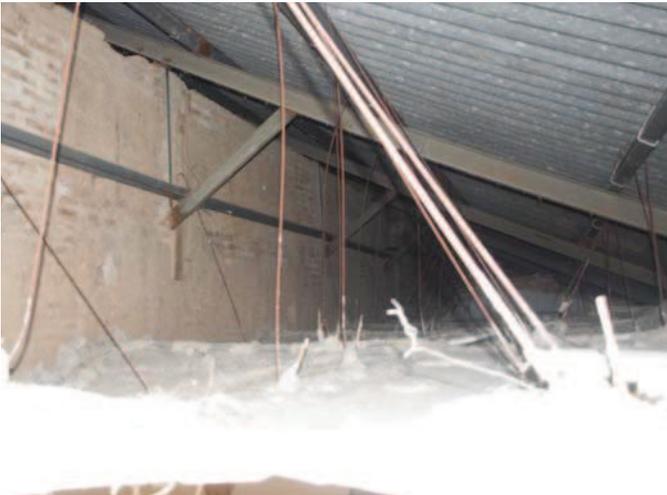
Fotografía 27. Deformación de viga apreciable

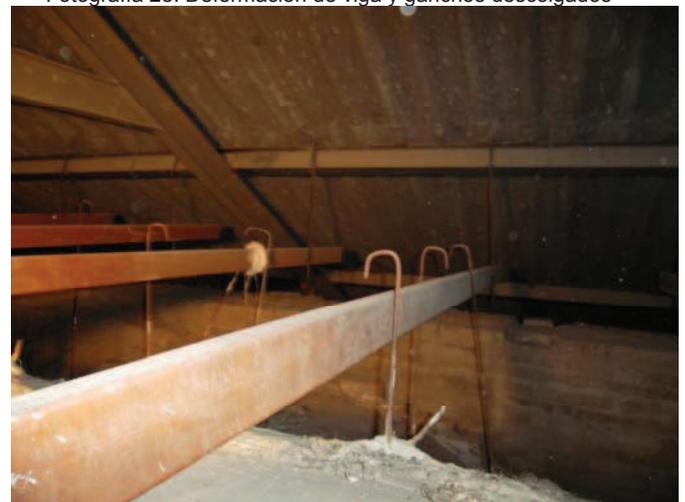
Fotografía 30. ganchos descolgados en tramo central

Una vez terminada esta estructura auxiliar, se procederá a la conexión del 100% de los redondos que sujetan las bóvedas de escayola a la nueva estructura auxiliar dispuesta para ello, mediante cordón de soldadura de al menos 2 cm de longitud uniendo el redondo al perfil metálico de la nueva estructura. Como alternativa para las zonas donde el perfil estructural está más alejado, se puede colocar un nuevo gancho de 8 mm de diámetro en paralelo al existente y soldar ambos en su base. Esta medida se corresponde con la propuesta en el avance de informe de 27 de febrero, completada para la totalidad de las barras de sujeción existentes.

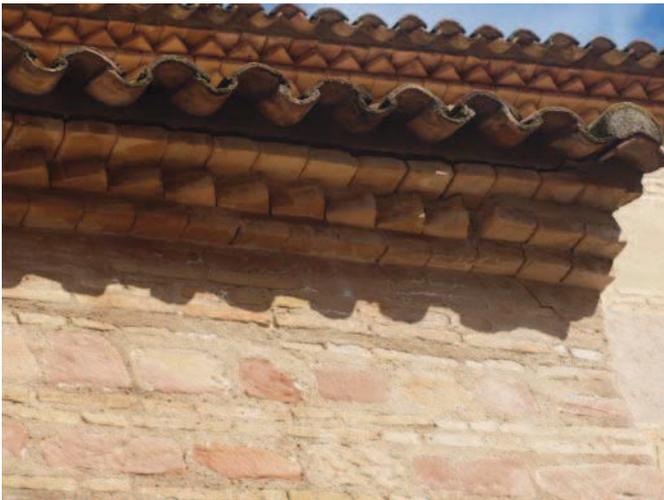
La deformación de la estructura también ha afectado al faldón de cubierta, visible en los aleros de ambas fachadas laterales, donde se aprecia una gran grieta con desplazamiento del faldón con respecto a la cornisa de ladrillo (fotografía 33), y la apertura de una gran grieta en la cumbrera, por separación de ambos faldones, por la que puede entrar tanto la luz como el agua de lluvia (fotografía 34).

Fotografía 33. Grieta horizontal en alero

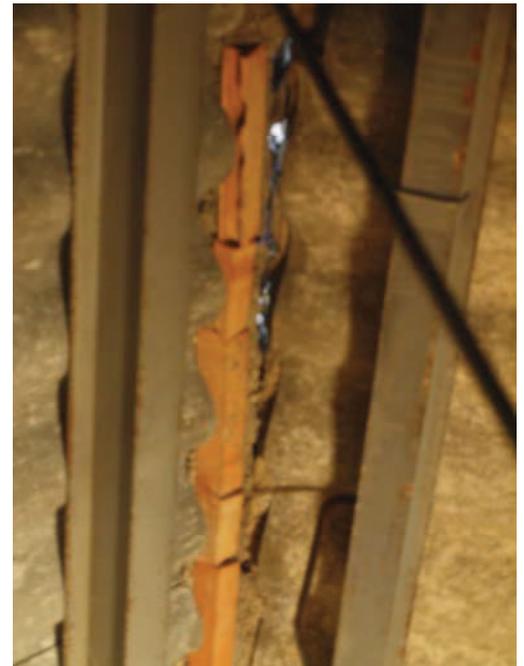
Fotografía 34. Daños en cumbrera

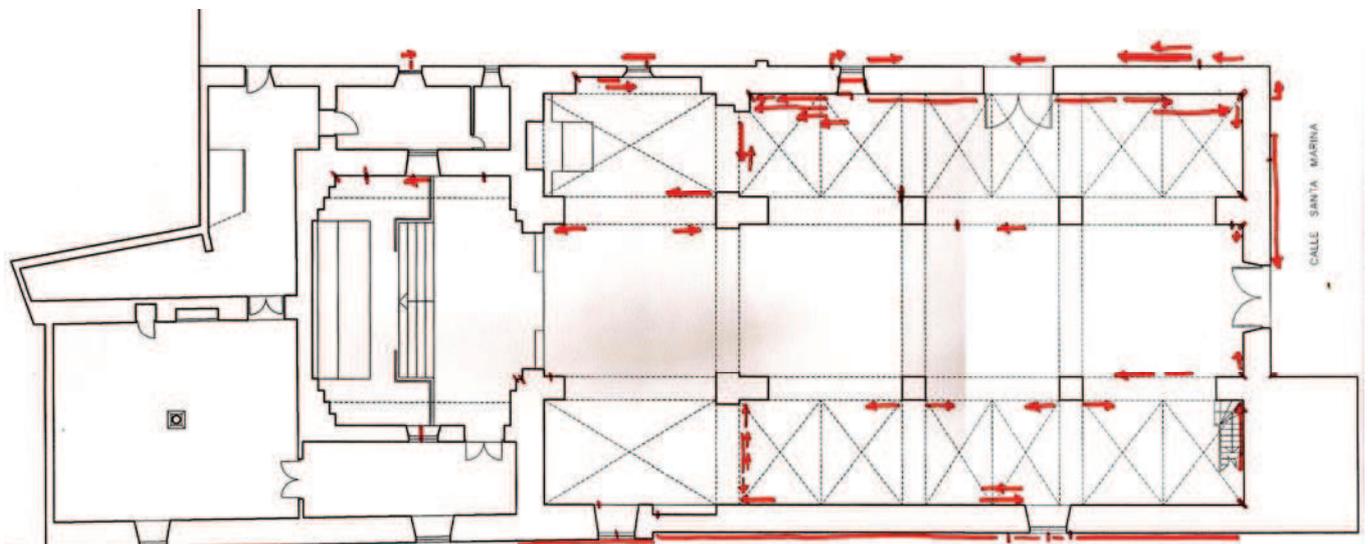
A continuación se incluye el levantamiento de daños tanto en planta como en alzados y secciones. Como se puede apreciar, los daños más importantes se detectan en los tres primeros tramos de la iglesia, siendo mucho menos importantes en el cuarto tramo de bóvedas góticas y en la cabecera del altar mayor barroco (figuras 14 a 24). La situación de las secciones aparece en la figura 3.

Figura 14. Levantamiento de daños en muros representados en planta

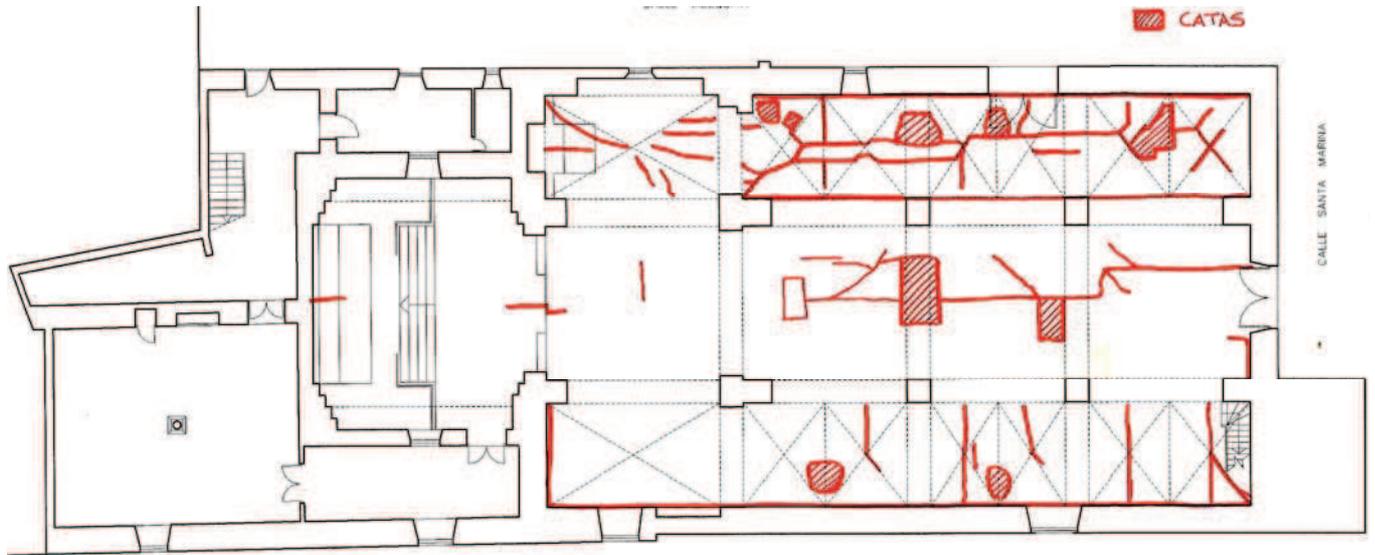
Figura 15. Levantamiento de daños en bóvedas representados en planta

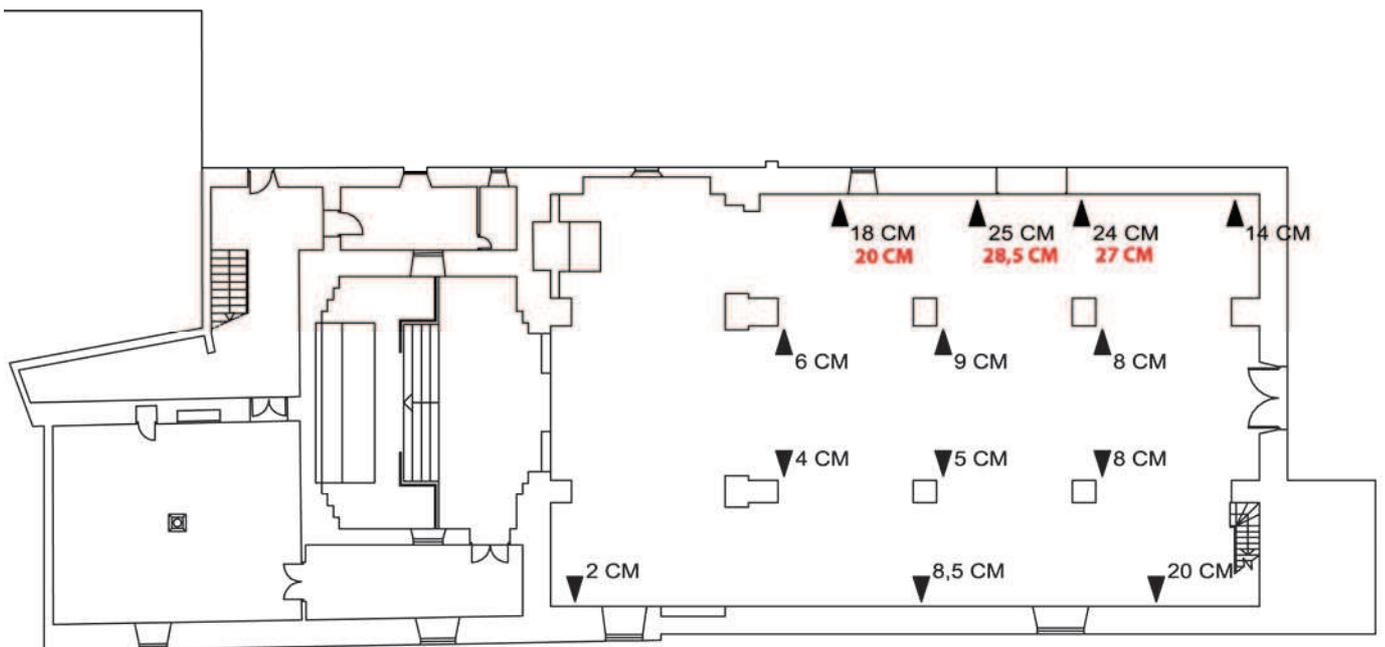
Figura 16. Desplome de los muros a 6 metros de altura.

Negro: desplomes registrados en informe de VORSEVI de 2010. **Rojo:** últimas mediciones realizadas (a primero del año 2014)

Tal y como se ha visto en el apartado de descripción de los daños, existe una clara evolución negativa del desplome del muro lateral derecho, con un crecimiento de 4 cm en 5 años, de acuerdo con el seguimiento realizado por VORSEVI entre 2007 y 2010 y las últimas mediciones realizadas recientemente.

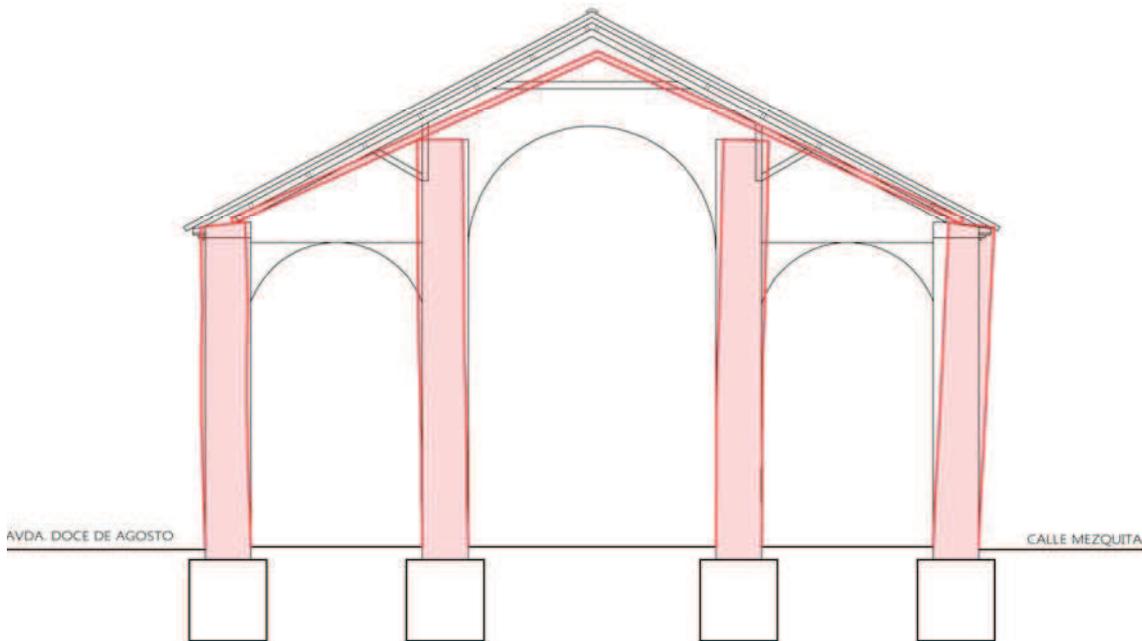
En la figura 30 se muestra la deformación de la estructura existente en la actualidad superpuesta sobre la sección teórica, con los desplomes de los muros y la deformación de la estructura de cubierta.

Figura 30. Croquis de deformación de la estructura sobre la sección teórica

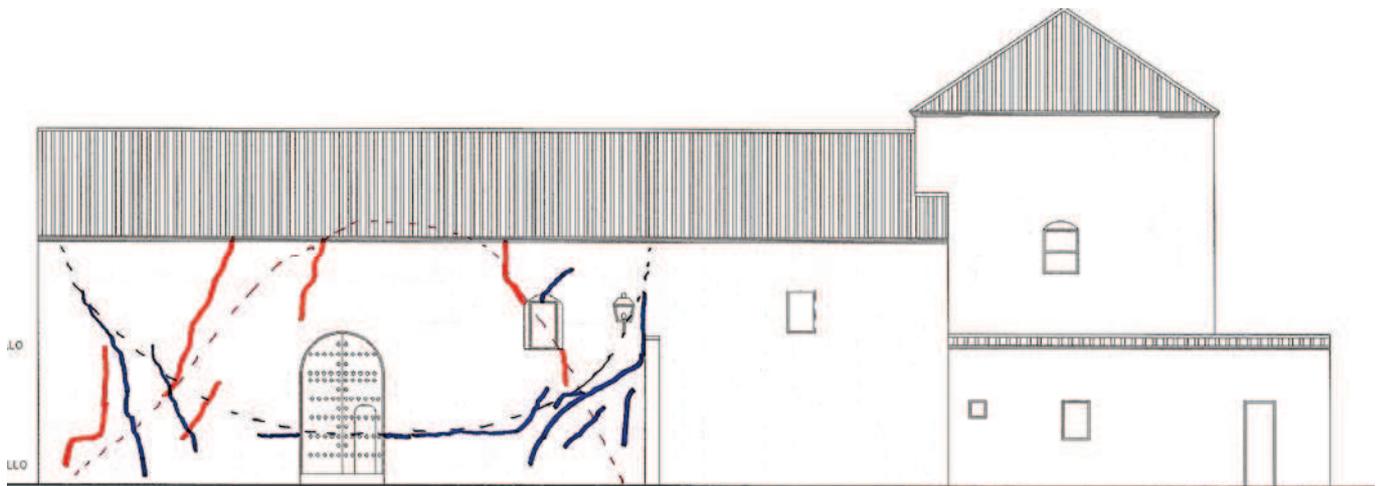
Si disponemos en el mismo plano (figura 32) las grietas existentes en los dos paramentos del muro lateral derecho (interior y exterior), se observa que las grietas tienen direcciones contrarias. En el paramento exterior se insinúa una parábola abierta hacia abajo, indicando un asiento en la parte central del muro, mientras que en el paramento interior la parábola está abierta hacia arriba, indicando el movimiento de desplome del muro hacia el exterior. Esta disposición cruzada de las grietas en paramentos opuestos de un mismo elemento es típica del esfuerzo a torsión al que está sometido el muro, si unimos a estos esfuerzos, mayores en la parte central del muro, el arriostramiento del muro en los extremos por los muros perpendiculares de cabecera y fachada principal.

Figura 32. Esquema de fisuras y grietas en los dos paramentos del muro de fachada lateral.
Rojo: paramento exterior. **Azul:** paramento interior.
