# PLAN GENERAL DE ORDENACIÓN URBANÍSTICA

ANDÚJAR

## CATÁLOGO PARA LA PROTECCIÓN DEL PATRIMONIO

FICHAS DE EDIFICACIONES  
SUSCEPTIBLES DE RENOVACIÓN

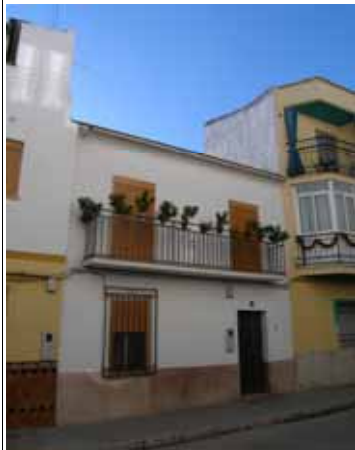
| <p><b>ENTORNO:</b> Ubicado en el entorno lejano de la Iglesia de San Bartolomé, en el borde del casco histórico, en un área muy renovada para vivienda plurifamiliar/comercial. La sustitución de este inmueble no supondría un riesgo especial para la imagen urbana tradicional.</p> <p><b>CONDICIONES EDIFICATORIAS ACTUALES:</b></p> <ul style="list-style-type: none"> <li>- Longitud de fachada: 7 metros</li> <li>- Nº plantas: 2</li> <li>- Estado conservación: Aceptable</li> <li>- Composición arquitectónica: Desacorde</li> </ul> <p><b>NIVEL DE PROTECCIÓN ARQUEOLÓGICA:</b> B<br/><b>BIC DEL ENTORNO AL QUE PERTENECE:</b> I-1</p> <p><b>CONDICIONES DE ORDENACIÓN:</b></p> <ul style="list-style-type: none"> <li>- La actuación deberá ser autorizada por la Consejería de Cultura.</li> <li>- <b>Altura máxima:</b> B+2+ático</li> <li>- <b>Ejes de composición:</b> 2/3</li> <li>- <b>Segregación:</b> No</li> <li>- <b>Agregación:</b> Si (solo a R-2)</li> <li>- <b>Tratamiento de fachada y volumen edificable:</b> Se prohíbe la ubicación en primera crujía de fachada de la escalera de acceso al ático o bajo cubierta. La fachada será con acabados sencillos propios de la arquitectura popular.</li> <li>- <b>Uso/tipología:</b> Vivienda unifamiliar/ plurifamiliar (si se produce agregación).</li> <li>- <b>Alineación:</b> La existente.</li> </ul> | | |

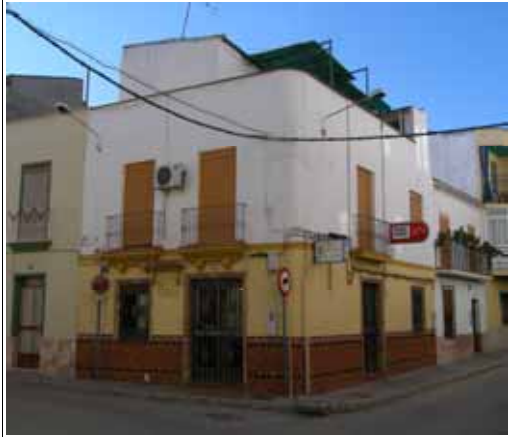
| <p><b>ENTORNO:</b> Ubicado en el entorno lejano de la Iglesia de San Bartolomé, en el borde del casco histórico, en un área muy renovada para vivienda plurifamiliar/comercial. La sustitución de este inmueble no supondría un riesgo especial para la imagen urbana tradicional.</p> <p><b>CONDICIONES EDIFICATORIAS ACTUALES:</b></p> <ul style="list-style-type: none"> <li>- Longitud de fachada: 8,3 metros a calle Ancha y 6,2 metros a calle Colladas</li> <li>- Nº plantas: 2</li> <li>- Estado conservación: Regular</li> <li>- Composición arquitectónica: Desacorde</li> </ul> <p><b>NIVEL DE PROTECCIÓN ARQUEOLÓGICA:</b> B<br/><b>BIC DEL ENTORNO AL QUE PERTENECE:</b> I-1</p> <p><b>CONDICIONES DE ORDENACIÓN:</b></p> <ul style="list-style-type: none"> <li>- La actuación deberá ser autorizada por la Consejería de Cultura.</li> <li>- <b>Altura máxima:</b> B+2+ático</li> <li>- <b>Ejes de composición:</b> 2/3 calle Ancha y 2 a calle Colladas</li> <li>- <b>Segregación:</b> No</li> <li>- <b>Agregación:</b> Si</li> <li>- <b>Tratamiento de fachada y volumen edificable:</b> Se prohíbe la ubicación en primera crujía de fachada de la escalera de acceso al ático o bajo cubierta. La fachada será con acabados sencillos propios de la arquitectura popular.</li> <li>- <b>Uso/tipología:</b> Vivienda unifamiliar/ plurifamiliar (si se produce agregación).</li> <li>- <b>Alineación:</b> La existente.</li> </ul> | | |

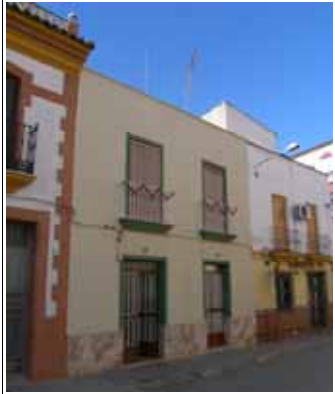
| R-3 | LOCALIZACION: Calle Colladas, 19 | PARCELA CATASTRAL: 7111209VH0171S |
|---|---|---|
| | <p><b>ENTORNO:</b> Ubicado en el entorno lejano de la Iglesia de San Bartolomé, en la proximidad de la Casa del Ecijano en una zona (final calle Colladas) que aun mantiene su carácter de caserío popular.</p> <p><b>CONDICIONES EDIFICATORIAS ACTUALES:</b></p> <ul style="list-style-type: none"> <li>- Longitud de fachada: 7 metros</li> <li>- Nº plantas: 2</li> <li>- Estado conservación: Regular</li> <li>- Composición arquitectónica: Desacorde</li> </ul> <p><b>NIVEL DE PROTECCIÓN ARQUEOLÓGICA: B</b><br/> <b>BIC DEL ENTORNO AL QUE PERTENECE: I-1</b></p> | |

| R-3 | LOCALIZACION: Calle Colladas, 19 | PARCELA CATASTRAL: 7111209VH0171S |
|---|---|---|
| | <p><b>CONDICIONES DE ORDENACIÓN:</b></p> <ul style="list-style-type: none"> <li>- La actuación deberá ser autorizada por la Consejería de Cultura.</li> <li>- <b>Altura máxima:</b> B+1+ático (podrá ocuparse el espacio de retranqueo del ático en su mitad derecha, incluso escalera, a los efectos de ocultar medianería, sin que de ello resulte un mayor aprovechamiento).</li> <li>- <b>Ejes de composición:</b> 2/3</li> <li>- <b>Segregación:</b> No</li> <li>- <b>Agregación:</b> Si(solo R-2)</li> <li>- <b>Tratamiento de fachada y volumen edificable:</b> Se prohíbe la ubicación en primera crujía de fachada de la escalera de acceso al ático o bajo cubierta (salvo mitad derecha). La fachada será con acabados sencillos propios de la arquitectura popular.</li> <li>- <b>Uso/tipología:</b> Vivienda unifamiliar( plurifamiliar si se produce agregación).</li> <li>- <b>Alineación:</b> La existente.</li> </ul> | |

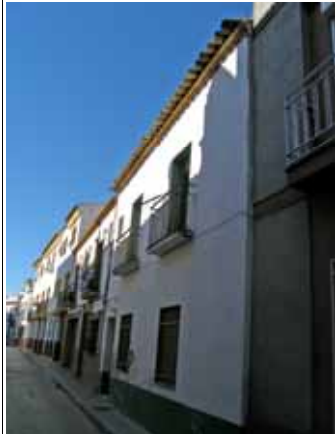
| R-4 | LOCALIZACION: Calle La Quinta, 6 | PARCELA CATASTRAL: 7111216VH171S |
|---|---|---|
| | <p><b>ENTORNO:</b> Ubicado en el entorno medio de la Iglesia de San Bartolomé, en una calle que aún mantiene su carácter popular a pesar de la renovación producida en los últimos años para la construcción de viviendas unifamiliares de autopromoción.</p> <p><b>CONDICIONES EDIFICATORIAS ACTUALES:</b></p> <ul style="list-style-type: none"> <li>- Longitud de fachada: 8,3 metros</li> <li>- Nº plantas: 2</li> <li>- Estado conservación: Regular</li> <li>- Composición arquitectónica: Acorde</li> </ul> <p><b>NIVEL DE PROTECCIÓN ARQUEOLÓGICA: B</b><br/> <b>BIC DEL ENTORNO AL QUE PERTENECE: I-1</b></p> | |

| R-4 | LOCALIZACION: Calle La Quinta, 6 | PARCELA CATASTRAL: 7111216VH171S |
|---|---|---|
| | <p><b>CONDICIONES DE ORDENACIÓN:</b></p> <ul style="list-style-type: none"> <li>- La actuación deberá ser autorizada por la Consejería de Cultura.</li> <li>- <b>Altura máxima:</b> B+1+ático</li> <li>- <b>Ejes de composición:</b> 3</li> <li>- <b>Segregación:</b> No</li> <li>- <b>Agregación:</b> No</li> <li>- <b>Tratamiento de fachada y volumen edificable:</b> Se prohíbe la ubicación en primera crujía de fachada de la escalera de acceso al ático o bajo cubierta. La fachada será con acabados sencillos propios de la arquitectura popular. En su caso de recercado de cemento. La bandeja de los vuelos tendrá un canto ≤15 cms. Los únicos cuerpos volados permitidos son los balcones.</li> <li>- <b>Uso/tipología:</b> Vivienda unifamiliar.</li> <li>- <b>Alineación:</b> La existente.</li> </ul> | |

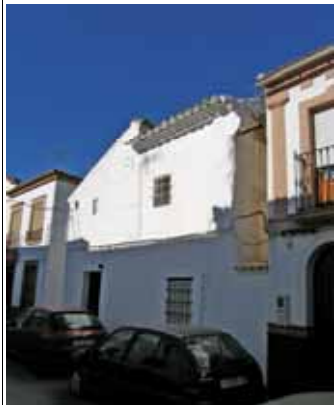
| <p><b>ENTORNO:</b> Ubicado en el entorno medio de la Iglesia de San Bartolomé, en una calle que aún mantiene su carácter popular a pesar de la renovación producida en los últimos años para la construcción de viviendas unifamiliares de autopromoción.</p> <p><b>CONDICIONES EDIFICATORIAS ACTUALES:</b></p> <ul style="list-style-type: none"> <li>- <b>Longitud de fachada:</b> 9 metros a calle Astilleros y 7,2 metros a Callejón del Gato.</li> <li>- <b>Nº plantas:</b> 2</li> <li>- <b>Estado conservación:</b> Deficiente</li> <li>- <b>Composición arquitectónica:</b> Desacorde</li> </ul> <p><b>NIVEL DE PROTECCIÓN ARQUEOLÓGICA:</b> B<br/><b>BIC DEL ENTORNO AL QUE PERTENECE:</b> I-1</p> | | |

| <p><b>CONDICIONES DE ORDENACIÓN:</b></p> <ul style="list-style-type: none"> <li>- La actuación deberá ser autorizada por la Consejería de Cultura.</li> <li>- <b>Altura máxima:</b> B+1+ático</li> <li>- <b>Ejes de composición:</b> 3 a calle Astilleros y 3/4 a Callejón del Gato.</li> <li>- <b>Segregación:</b> No</li> <li>- <b>Agregación:</b> No</li> <li>- <b>Tratamiento de fachada y volumen edificable:</b> Se prohíbe la ubicación en primera crujía de fachada de la escalera de acceso al ático o bajo cubierta. La fachada será con acabados sencillos propios de la arquitectura popular. En su caso de recercado de cemento. La bandeja de los vuelos tendrá un canto ≤15 cms. Los únicos cuerpos volados permitidos son los balcones.</li> <li>- <b>Uso/tipología:</b> Vivienda unifamiliar.</li> <li>- <b>Alineación:</b> La existente</li> </ul> | | |

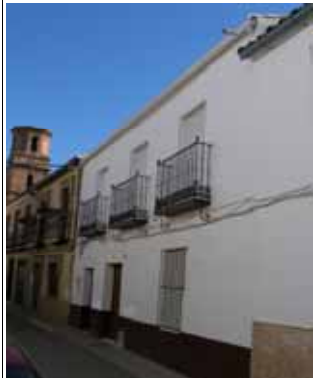
| <p><b>ENTORNO:</b> Ubicado en el entorno medio de la Iglesia de San Bartolomé, en una calle que aún mantiene su carácter popular a pesar de la renovación producida en los últimos años para la construcción de viviendas unifamiliares de autopromoción.</p> <p><b>CONDICIONES EDIFICATORIAS ACTUALES:</b></p> <ul style="list-style-type: none"> <li>- <b>Longitud de fachada:</b> 10,2 metros.</li> <li>- <b>Nº plantas:</b> 2</li> <li>- <b>Estado conservación:</b> Regular</li> <li>- <b>Composición arquitectónica:</b> Acorde</li> </ul> <p><b>NIVEL DE PROTECCIÓN ARQUEOLÓGICA:</b> B<br/><b>BIC DEL ENTORNO AL QUE PERTENECE:</b> I-1</p> | | |

| <p><b>CONDICIONES DE ORDENACIÓN:</b></p> <ul style="list-style-type: none"> <li>- La actuación deberá ser autorizada por la Consejería de Cultura.</li> <li>- <b>Altura máxima:</b> B+1+ático</li> <li>- <b>Ejes de composición:</b> 3</li> <li>- <b>Segregación:</b> No</li> <li>- <b>Agregación:</b> No</li> <li>- <b>Tratamiento de fachada y volumen edificable:</b> Se prohíbe la ubicación en primera crujía de fachada de la escalera de acceso al ático o bajo cubierta. La fachada será con acabados sencillos propios de la arquitectura popular. En su caso de recercado de cemento. La bandeja de los vuelos tendrá un canto ≤15 cms. Los únicos cuerpos volados permitidos son los balcones. En cualquier caso, se mantendrán las características básicas de composición y acabados de la fachada, con recuperación de elementos de rejería de balcones.</li> <li>- <b>Uso/tipología:</b> Vivienda unifamiliar/ vivienda plurifamiliar.</li> <li>- <b>Alineación:</b> La existente</li> </ul> | | |

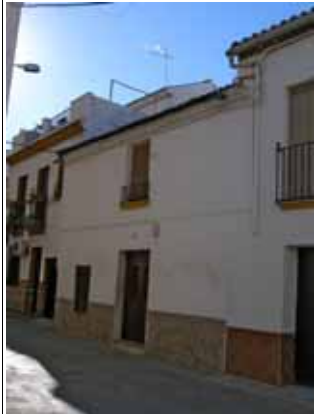
| | <p><b>ENTORNO:</b> Corresponde a uno de los dos entornos próximos a San Bartolomé con un alto riesgo de modificación de la imagen urbana y afectación al monumento, por sustitución de éste y otros inmuebles en un tramo de calle que prácticamente no ha sido renovado.</p> <p><b>CONDICIONES EDIFICATORIAS ACTUALES:</b></p> <ul style="list-style-type: none"> <li>- Longitud de fachada: 7,5 metros</li> <li>- Nº plantas: 2</li> <li>- Estado conservación: Regular</li> <li>- Composición arquitectónica: Desacorde</li> </ul> <p><b>NIVEL DE PROTECCIÓN ARQUEOLÓGICA:</b> B<br/><b>BIC DEL ENTORNO AL QUE PERTENECE:</b> I-1</p> | |

| | <p><b>CONDICIONES DE ORDENACIÓN:</b></p> <ul style="list-style-type: none"> <li>- La actuación deberá ser autorizada por la Consejería de Cultura.</li> <li>- Altura máxima: B+1+ático</li> <li>- Ejes de composición: 2/3</li> <li>- Segregación: No</li> <li>- Agregación: No</li> <li>- Tratamiento de fachada y volumen edificable: Se prohíbe la ubicación en primera crujía de fachada de la escalera de acceso al ático o bajo cubierta. La fachada será con acabados sencillos propios de la arquitectura popular. En su caso de recercado de cemento. La bandeja de los vuelos tendrá un canto <math>\leq 15</math> cms. Los únicos cuerpos volados permitidos son los balcones.</li> <li>- Uso/tipología: Vivienda unifamiliar.</li> <li>- Alineación: Ajustar</li> </ul> | |

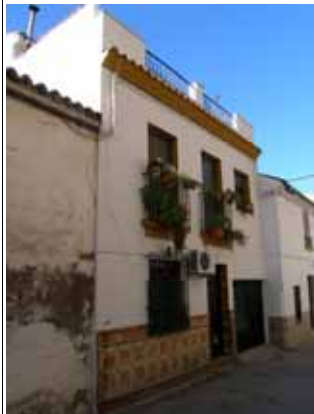
| | <p><b>ENTORNO:</b> Corresponde a uno de los dos entornos próximos a San Bartolomé con un alto riesgo de modificación de la imagen urbana y afectación al monumento, por sustitución de éste y otros inmuebles en un tramo de calle que prácticamente no ha sido renovado.</p> <p><b>CONDICIONES EDIFICATORIAS ACTUALES:</b></p> <ul style="list-style-type: none"> <li>- Longitud de fachada: 7 metros</li> <li>- Nº plantas: 2</li> <li>- Estado conservación: Regular</li> <li>- Composición arquitectónica: Acorde</li> </ul> <p><b>NIVEL DE PROTECCIÓN ARQUEOLÓGICA:</b> B<br/><b>BIC DEL ENTORNO AL QUE PERTENECE:</b> I-1</p> | |

| | <p><b>CONDICIONES DE ORDENACIÓN:</b></p> <ul style="list-style-type: none"> <li>- La actuación deberá ser autorizada por la Consejería de Cultura.</li> <li>- Altura máxima: B+1+ático</li> <li>- Ejes de composición: 2</li> <li>- Segregación: No</li> <li>- Agregación: No</li> <li>- Tratamiento de fachada y volumen edificable: Se prohíbe la ubicación en primera crujía de fachada de la escalera de acceso al ático o bajo cubierta. La fachada será con acabados sencillos propios de la arquitectura popular. En su caso de recercado de cemento. La bandeja de los vuelos tendrá un canto <math>\leq 15</math> cms. Los únicos cuerpos volados permitidos son los balcones.</li> <li>- Uso/tipología: Vivienda unifamiliar.</li> <li>- Alineación: La existente</li> </ul> | |

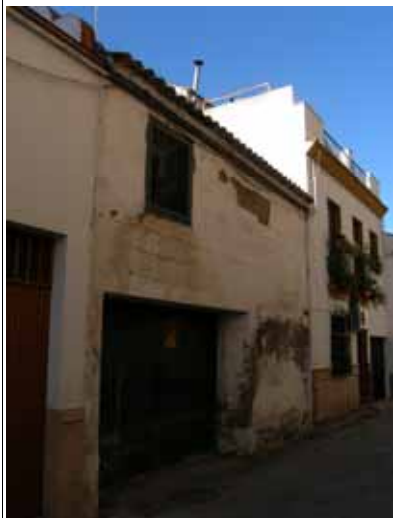
| <p><b>ENTORNO:</b> Corresponde a uno de los dos entornos próximos a San Bartolomé con un alto riesgo de modificación de la imagen urbana y afectación al monumento por sustitución de éste y otros inmuebles en un tramo de calle que prácticamente no ha sido renovado.</p> <p><b>CONDICIONES EDIFICATORIAS ACTUALES:</b></p> <ul style="list-style-type: none"> <li>- Longitud de fachada: aproximadamente 7 metros</li> <li>- Nº plantas: 2</li> <li>- Estado conservación: Deficiente</li> <li>- Composición arquitectónica: Desacorde</li> </ul> <p><b>NIVEL DE PROTECCIÓN ARQUEOLÓGICA: B</b><br/><b>BIC DEL ENTORNO AL QUE PERTENECE: I-1</b></p> | | |

| <p><b>CONDICIONES DE ORDENACIÓN:</b></p> <p>Las del proyecto ya aprobado por la Consejería de Cultura.</p> | | |

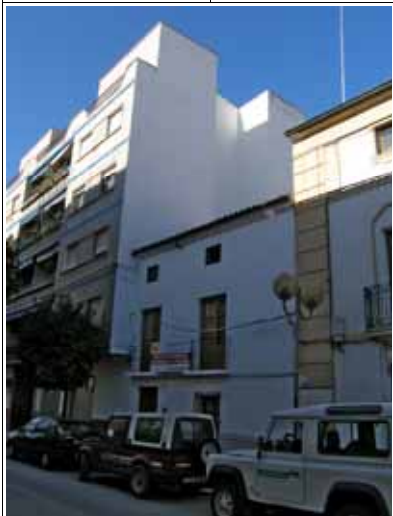
| <p><b>ENTORNO:</b> En el entorno próximo a la Iglesia de San Bartolomé, muy renovado en los últimos decenios del s. XX, con edificios en altura desacorde con la imagen tradicional de vivienda burguesa de calidad.</p> <p><b>CONDICIONES EDIFICATORIAS ACTUALES:</b></p> <ul style="list-style-type: none"> <li>- Longitud de fachada: aproximadamente 7,3 metros</li> <li>- Nº plantas: 2</li> <li>- Estado conservación: Regular</li> <li>- Composición arquitectónica: Desacorde</li> </ul> <p><b>NIVEL DE PROTECCIÓN ARQUEOLÓGICA: B</b><br/><b>BIC DEL ENTORNO AL QUE PERTENECE: I-1</b></p> | | |

| <p><b>CONDICIONES DE ORDENACIÓN:</b></p> <p>Las del proyecto ya aprobado por la Consejería de Cultura.</p> | | |

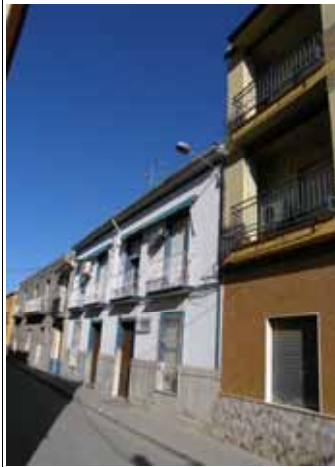
| | <p><b>ENTORNO:</b> Ubicado en el entorno próximo de la Iglesia de San Bartolomé, en una calle que aún mantiene su carácter popular al no haber sufrido una especial renovación, aunque sí es previsible en los próximos años, con un grado medio de afección en la imagen urbana de la zona.</p> <p>Se encuentra habitado por dos familias (en división material), está flanqueado por una edificación de B+2 que aconseja disponer el ático a fachada en la zona derecha del inmueble.</p> <p><b>CONDICIONES EDIFICATORIAS ACTUALES:</b></p> <ul style="list-style-type: none"> <li>- Longitud de fachada: 13,4 metros</li> <li>- Nº plantas: 2</li> <li>- Estado conservación: Regular</li> <li>- Composición arquitectónica: Desacorde</li> </ul> <p><b>NIVEL DE PROTECCIÓN ARQUEOLÓGICA: B</b><br/><b>BIC DEL ENTORNO AL QUE PERTENECE: I-1</b></p> | |

| | <p><b>CONDICIONES DE ORDENACIÓN:</b></p> <ul style="list-style-type: none"> <li>- La actuación deberá ser autorizada por la Consejería de Cultura.</li> <li>- <b>Altura máxima:</b> B+1+ático (podrá ocuparse el espacio de retranqueo del ático en su mitad derecha, incluso escalera, a los efectos de ocultar medianería, sin que de ello resulte un mayor aprovechamiento).</li> <li>- <b>Ejes de composición:</b> 4</li> <li>- <b>Segregación:</b> Si (solo para formalizar en escritura publica la estructura de propiedad real de la finca).</li> <li>- <b>Agregación:</b> No</li> <li>- <b>Tratamiento de fachada y volumen edificable:</b> Salvo en su mitad derecha se prohíbe ubicar en primera crujía de fachada la escalera de acceso al ático. La fachada será con acabados sencillos propios de la arquitectura popular.</li> <li>- <b>Usotipología:</b> Vivienda unifamiliar/ plurifamiliar.</li> <li>- <b>Alineación:</b> La existente.</li> </ul> | |

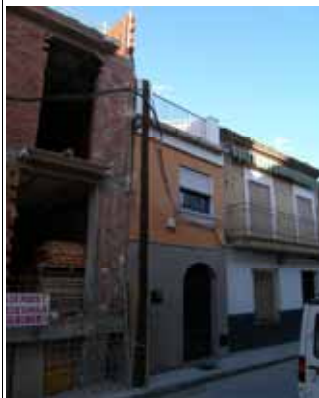
| | <p><b>ENTORNO:</b> Próximo a la Iglesia de San Bartolomé, formando parte de un conjunto de edificaciones cuya renovación previsiblemente va a ser solicitado en los próximos años, constituyendo un alto riesgo de modificación de la imagen urbana de la zona, por lo que habrá de extremar las medidas de control del diseño de la fachada y la composición volumétrica.</p> <p><b>CONDICIONES EDIFICATORIAS ACTUALES:</b></p> <ul style="list-style-type: none"> <li>- Longitud de fachada: 2,7 metros</li> <li>- Nº plantas: 2</li> <li>- Estado conservación: Aceptable</li> <li>- Composición arquitectónica: Desacorde</li> </ul> <p><b>NIVEL DE PROTECCIÓN ARQUEOLÓGICA: B</b><br/><b>BIC DEL ENTORNO AL QUE PERTENECE: I-1</b></p> | |

| | <p><b>CONDICIONES DE ORDENACIÓN:</b></p> <ul style="list-style-type: none"> <li>- La actuación deberá ser autorizada por la Consejería de Cultura.</li> <li>- <b>Altura máxima:</b> B+1+ático</li> <li>- <b>Ejes de composición:</b> 1</li> <li>- <b>Segregación:</b> No</li> <li>- <b>Agregación:</b> Si (solo con el inmueble colindante por su derecha R-13).</li> <li>- <b>Tratamiento de fachada y volumen edificable:</b> Se prohíbe la ubicación en primera crujía de fachada de la escalera de acceso al ático. La fachada será con acabados sencillos propios de la arquitectura popular. En su caso de recercado de cemento. La bandeja de los vuelos tendrá un canto ≤15 cms. Los únicos cuerpos volados permitidos son los balcones.</li> <li>- <b>Usotipología:</b> Vivienda unifamiliar.</li> <li>- <b>Alineación:</b> La existente.</li> </ul> | |

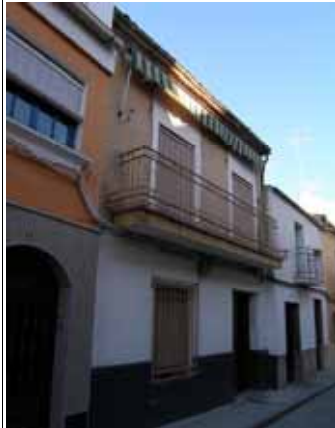
| R-13 | LOCALIZACION: Calle Villegas, 18 | PARCELA CATASTRAL: 7211424VH0171S |
|---|---|---|
| | <p><b>ENTORNO:</b> Próximo a la Iglesia de San Bartolomé, formando parte de un conjunto de edificaciones cuya renovación previsiblemente va a ser solicitado en los próximos años, constituyendo un alto riesgo de modificación de la imagen urbana de la zona, por lo que habrá de extremar las medidas de control del diseño de la fachada y la composición volumétrica.</p> <p><b>CONDICIONES EDIFICATORIAS ACTUALES:</b></p> <ul style="list-style-type: none"> <li>- Longitud de fachada: 6,3 metros</li> <li>- Nº plantas: 2</li> <li>- Estado conservación: Aceptable</li> <li>- Composición arquitectónica: Desacorde</li> </ul> <p><b>NIVEL DE PROTECCIÓN ARQUEOLÓGICA: B</b><br/> <b>BIC DEL ENTORNO AL QUE PERTENECE: I-1</b></p> | |

| R-13 | LOCALIZACION: Calle Villegas, 18 | PARCELA CATASTRAL: 7211424VH0171S |
|---|---|---|
| | <p><b>CONDICIONES DE ORDENACIÓN:</b></p> <ul style="list-style-type: none"> <li>- La actuación deberá ser autorizada por la Consejería de Cultura.</li> <li>- <b>Altura máxima:</b> B+1+ático</li> <li>- <b>Ejes de composición:</b> 2</li> <li>- <b>Segregación:</b> No</li> <li>- <b>Agregación:</b> Si (Solo con inmueble colindante por la izquierda R-12).</li> <li>- <b>Tratamiento de fachada y volumen edificable:</b> Se prohíbe la ubicación en primera crujía de fachada de la escalera de acceso al ático o bajo cubierta. La fachada será con acabados sencillos propios de la arquitectura popular. En su caso de recercado de cemento. La bandeja de los vuelos tendrá un canto ≤15 cms. Los únicos cuerpos volados permitidos son los balcones.</li> <li>- <b>Uso/tipología:</b> Vivienda unifamiliar/ vivienda plurifamiliar (si se produce agregación).</li> <li>- <b>Alineación:</b> La existente.</li> </ul> | |

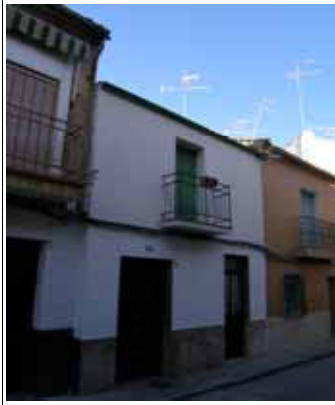
| R-14 | LOCALIZACION: Calle Villegas, 16 | PARCELA CATASTRAL: 7211423VH0171S |
|---|---|---|
| | <p><b>ENTORNO:</b> Próximo a la Iglesia de San Bartolomé, formando parte de un conjunto de edificaciones cuya renovación previsiblemente va a ser solicitado en los próximos años, constituyendo un alto riesgo de modificación de la imagen urbana de la zona, por lo que habrá de extremar las medidas de control del diseño de la fachada y la composición volumétrica.</p> <p><b>CONDICIONES EDIFICATORIAS ACTUALES:</b></p> <ul style="list-style-type: none"> <li>- Longitud de fachada: 5,2 metros</li> <li>- Nº plantas: 2</li> <li>- Estado conservación: Regular</li> <li>- Composición arquitectónica: Desacorde</li> </ul> <p><b>NIVEL DE PROTECCIÓN ARQUEOLÓGICA: B</b><br/> <b>BIC DEL ENTORNO AL QUE PERTENECE: I-1</b></p> | |

| R-14 | LOCALIZACION: Calle Villegas, 16 | PARCELA CATASTRAL: 7211423VH0171S |
|---|---|---|
| | <p><b>CONDICIONES DE ORDENACIÓN:</b></p> <ul style="list-style-type: none"> <li>- La actuación deberá ser autorizada por la Consejería de Cultura.</li> <li>- <b>Altura máxima:</b> B+1+ático</li> <li>- <b>Ejes de composición:</b> 2</li> <li>- <b>Segregación:</b> No</li> <li>- <b>Agregación:</b> No</li> <li>- <b>Tratamiento de fachada y volumen edificable:</b> Se prohíbe la ubicación en primera crujía de fachada de la escalera de acceso al ático o bajo cubierta. La fachada será con acabados sencillos propios de la arquitectura popular. En su caso de recercado de cemento. La bandeja de los vuelos tendrá un canto ≤15 cms. Los únicos cuerpos volados permitidos son los balcones.</li> <li>- <b>Uso/tipología:</b> Vivienda unifamiliar.</li> <li>- <b>Alineación:</b> Ajustar (de vértice a vértice de edificios colindantes).</li> </ul> | |

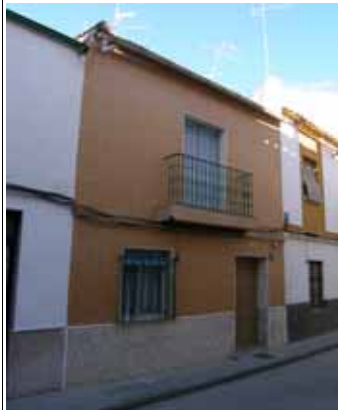
| <p><b>ENTORNO:</b> Próximo a la Iglesia de San Bartolomé, formando parte de un conjunto de edificaciones cuya renovación previsiblemente va a ser solicitado en los próximos años, constituyendo un alto riesgo de modificación de la imagen urbana de la zona, por lo que habrá de extremar las medidas de control del diseño de la fachada y la composición volumétrica.</p> <p><b>CONDICIONES EDIFICATORIAS ACTUALES:</b></p> <ul style="list-style-type: none"> <li>- Longitud de fachada: 5,4 metros</li> <li>- Nº plantas: 2</li> <li>- Estado conservación: Aceptable</li> <li>- Composición arquitectónica: Desacorde</li> </ul> <p><b>NIVEL DE PROTECCIÓN ARQUEOLÓGICA: B</b><br/><b>BIC DEL ENTORNO AL QUE PERTENECE: I-1</b></p> <p><b>CONDICIONES DE ORDENACIÓN:</b></p> <ul style="list-style-type: none"> <li>- La actuación deberá ser autorizada por la Consejería de Cultura.</li> <li>- <b>Altura máxima:</b> B+1+ático</li> <li>- <b>Ejes de composición:</b> 2</li> <li>- <b>Segregación:</b> No</li> <li>- <b>Agregación:</b> No</li> <li>- <b>Tratamiento de fachada y volumen edificable:</b> Se prohíbe la ubicación en primera crujía de fachada de la escalera de acceso al ático. La fachada será con acabados sencillos propios de la arquitectura popular. En su caso de recercado de cemento. La bandeja de los vuelos tendrá un canto ≤15 cms. Los únicos cuerpos volados permitidos son los balcones.</li> <li>- <b>Uso/tipología:</b> Vivienda unifamiliar.</li> <li>- <b>Alineación:</b> La existente.</li> </ul> | | |

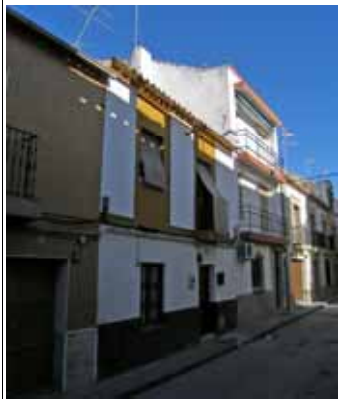
| <p><b>ENTORNO:</b> Próximo a la Iglesia de San Bartolomé, formando parte de un conjunto de edificaciones cuya renovación previsiblemente va a ser solicitado en los próximos años, constituyendo un alto riesgo de modificación de la imagen urbana de la zona, por lo que habrá de extremar las medidas de control del diseño de la fachada y la composición volumétrica.</p> <p><b>CONDICIONES EDIFICATORIAS ACTUALES:</b></p> <ul style="list-style-type: none"> <li>- Longitud de fachada: 6,5 metros</li> <li>- Nº plantas: 2</li> <li>- Estado conservación: Regular</li> <li>- Composición arquitectónica: Desacorde</li> </ul> <p><b>NIVEL DE PROTECCIÓN ARQUEOLÓGICA: B</b><br/><b>BIC DEL ENTORNO AL QUE PERTENECE: I-1</b></p> <p><b>CONDICIONES DE ORDENACIÓN:</b></p> <ul style="list-style-type: none"> <li>- La actuación deberá ser autorizada por la Consejería de Cultura.</li> <li>- <b>Altura máxima:</b> B+1+ático (podrá ocuparse el espacio de retranqueo de ático en su mitad derecha, incluso escalera, a los efectos de ocultar medianería, sin que de ello resulte un mayor aprovechamiento).</li> <li>- <b>Ejes de composición:</b> 2</li> <li>- <b>Segregación:</b> No</li> <li>- <b>Agregación:</b> No</li> <li>- <b>Tratamiento de fachada y volumen edificable:</b> Salvo en su mitad derecha se prohíbe ubicar en primera crujía de fachada la escalera de acceso al ático. La fachada será con acabados sencillos propios de la arquitectura popular. En su caso de recercado de cemento. La bandeja de los vuelos tendrá un canto ≤15 cms. Los únicos cuerpos volados permitidos son los balcones.</li> <li>- <b>Uso/tipología:</b> Vivienda unifamiliar.</li> <li>- <b>Alineación:</b> La existente</li> </ul> | | |

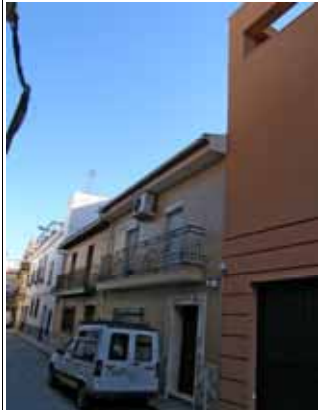
| <b>R-17</b> | <b>LOCALIZACION:</b> Calle Villegas, 3 | <b>PARCELA CATASTRAL:</b> 7210103VH0171S |
|---|---|---|
| | <p><b>ENTORNO:</b> Próximo a la Iglesia de San Bartolomé, formando parte de un conjunto de edificaciones cuya renovación previsiblemente va a ser solicitado en los próximos años, constituyendo un alto riesgo de modificación de la imagen urbana de la zona, por lo que habrá de extremar las medidas de control del diseño de la fachada y la composición volumétrica.</p> <p><b>CONDICIONES EDIFICATORIAS ACTUALES:</b></p> <ul style="list-style-type: none"> <li>- Longitud de fachada: 7,5 metros</li> <li>- Nº plantas: 2</li> <li>- Estado conservación: Regular</li> <li>- Composición arquitectónica: Desacorde</li> </ul> <p><b>NIVEL DE PROTECCIÓN ARQUEOLÓGICA:</b> B<br/><b>BIC DEL ENTORNO AL QUE PERTENECE:</b> I-1</p> | |

| <b>R-17</b> | <b>LOCALIZACION:</b> Calle Villegas, 3 | <b>PARCELA CATASTRAL:</b> 7210103VH0171S |
|---|---|---|
| | <p><b>CONDICIONES DE ORDENACIÓN:</b></p> <ul style="list-style-type: none"> <li>- La actuación deberá ser autorizada por la Consejería de Cultura.</li> <li>- <b>Altura máxima:</b> B+1+ático</li> <li>- <b>Ejes de composición:</b> 2/3</li> <li>- <b>Segregación:</b> No</li> <li>- <b>Agregación:</b> No</li> <li>- <b>Tratamiento de fachada y volumen edificable:</b> Se prohíbe la ubicación en primera crujía de fachada de la escalera de acceso al ático o bajo cubierta. La fachada será con acabados sencillos propios de la arquitectura popular. En su caso de recercado de cemento. La bandeja de los vuelos tendrá un canto ≤15 cms. Los únicos cuerpos volados permitidos son los balcones.</li> <li>- <b>Uso/tipología:</b> Vivienda unifamiliar.</li> <li>- <b>Alineación:</b> La existente</li> </ul> | |

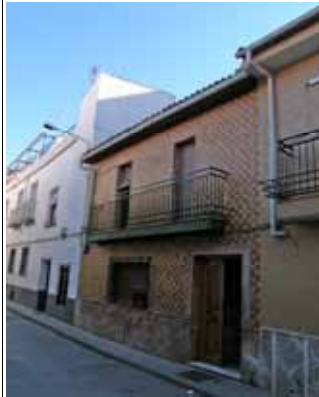
| <b>R-18</b> | <b>LOCALIZACION:</b> Calle Villegas, 5 | <b>PARCELA CATASTRAL:</b> 7210104VH0171S |
|---|---|---|
| | <p><b>ENTORNO:</b> Próximo a la Iglesia de San Bartolomé, formando parte de un conjunto de edificaciones cuya renovación previsiblemente va a ser solicitado en los próximos años, constituyendo un alto riesgo de modificación de la imagen urbana de la zona, por lo que habrá de extremar las medidas de control del diseño de la fachada y la composición volumétrica.</p> <p><b>CONDICIONES EDIFICATORIAS ACTUALES:</b></p> <ul style="list-style-type: none"> <li>- Longitud de fachada: 7,5 metros</li> <li>- Nº plantas: 2</li> <li>- Estado conservación: Regular</li> <li>- Composición arquitectónica: Desacorde</li> </ul> <p><b>NIVEL DE PROTECCIÓN ARQUEOLÓGICA:</b> B<br/><b>BIC DEL ENTORNO AL QUE PERTENECE:</b> I-1</p> | |

| <b>R-18</b> | <b>LOCALIZACION:</b> Calle Villegas, 5 | <b>PARCELA CATASTRAL:</b> 7210104VH0171S |
|---|---|---|
| | <p><b>CONDICIONES DE ORDENACIÓN:</b></p> <ul style="list-style-type: none"> <li>- La actuación deberá ser autorizada por la Consejería de Cultura.</li> <li>- <b>Altura máxima:</b> B+1+ático</li> <li>- <b>Ejes de composición:</b> 2/3</li> <li>- <b>Segregación:</b> No</li> <li>- <b>Agregación:</b> No</li> <li>- <b>Tratamiento de fachada y volumen edificable:</b> Se prohíbe la ubicación en primera crujía de fachada de la escalera de acceso al ático o bajo cubierta. La fachada será con acabados sencillos propios de la arquitectura popular. En su caso de recercado de cemento. La bandeja de los vuelos tendrá un canto ≤15 cms. Los únicos cuerpos volados permitidos son los balcones.</li> <li>- <b>Uso/tipología:</b> Vivienda unifamiliar.</li> <li>- <b>Alineación:</b> La existente</li> </ul> | |

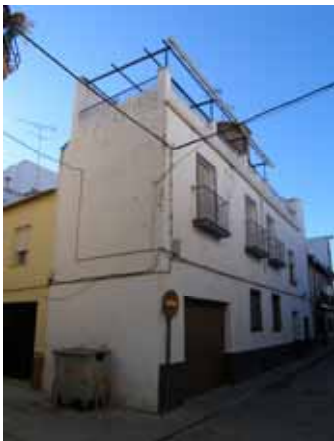
| | <p><b>ENTORNO:</b> Próximo a la Iglesia de San Bartolomé, formando parte de un conjunto de edificaciones cuya renovación previsiblemente va a ser solicitado en los próximos años, constituyendo un alto riesgo de modificación de la imagen urbana de la zona, por lo que habrá de extremar las medidas de control del diseño de la fachada y la composición volumétrica.</p> <p><b>CONDICIONES EDIFICATORIAS ACTUALES:</b></p> <ul style="list-style-type: none"><li>- Longitud de fachada: 16,5 metros a c/ Villegas y 3,5 metros a c/ Borja.</li><li>- Nº plantas: 2</li><li>- Estado conservación: Regular</li><li>- Composición arquitectónica: Desacorde</li></ul> <p><b>NIVEL DE PROTECCIÓN ARQUEOLÓGICA: B</b><br/><b>BIC DEL ENTORNO AL QUE PERTENECE: I-1</b></p> | |

| <p><b>CONDICIONES DE ORDENACIÓN:</b></p> <ul style="list-style-type: none"><li>- La actuación deberá ser autorizada por la Consejería de Cultura.</li><li>- <b>Altura máxima:</b> B+1+ático</li><li>- <b>Ejes de composición:</b> 4/5 a c/ Villegas y 1 a c/ Borja</li><li>- <b>Segregación:</b> No</li><li>- <b>Agregación:</b> No</li><li>- <b>Tratamiento de fachada y volumen edificable:</b> Se prohíbe la ubicación en primera crujía de fachada de la escalera de acceso al ático o bajo cubierta. La fachada será con acabados sencillos propios de la arquitectura popular, con recercado de cemento. La bandeja de los vuelos tendrá un canto ≤15 cms. Los únicos cuerpos volados permitidos son los balcones.</li><li>- <b>Uso/tipología:</b> Vivienda unifamiliar/ vivienda plurifamiliar.</li><li>- <b>Alineación:</b> La existente.</li><li>- <b>Ocupación ático:</b></li></ul> <div></div> | | |

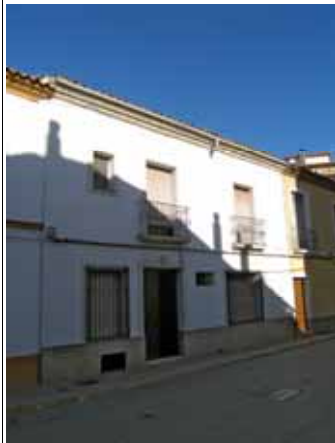
| | <p><b>ENTORNO:</b> Ubicado en el entorno cercano de la Iglesia de los Capuchinos, en el borde del casco histórico, en un área muy renovada para vivienda fundamentalmente plurifamiliar. La sustitución de este inmueble no supondría un riesgo especial para la imagen urbana tradicional.</p> <p><b>CONDICIONES EDIFICATORIAS ACTUALES:</b></p> <ul style="list-style-type: none"> <li>- Longitud de fachada: 9 metros</li> <li>- Nº plantas: 2</li> <li>- Estado conservación: Bueno</li> <li>- Composición arquitectónica: Acorde</li> </ul> <p><b>NIVEL DE PROTECCIÓN ARQUEOLÓGICA: B</b><br/><b>BIC DEL ENTORNO AL QUE PERTENECE: I-17</b></p> | |

| | <p><b>CONDICIONES DE ORDENACIÓN:</b></p> <ul style="list-style-type: none"> <li>- La actuación deberá ser autorizada por la Consejería de Cultura.</li> <li>- Altura máxima: B+2+ático</li> <li>- Ejes de composición: 3</li> <li>- Segregación: No</li> <li>- Agregación: No</li> <li>- Tratamiento de fachada y volumen edificable: Se prohíbe la ubicación en primera crujía de fachada de la escalera de acceso al ático o bajo cubierta. La fachada será con acabados sencillos propios de la arquitectura popular.</li> <li>- Uso/tipología: Vivienda unifamiliar/ vivienda plurifamiliar.</li> <li>- Alineación: La existente.</li> </ul> | |

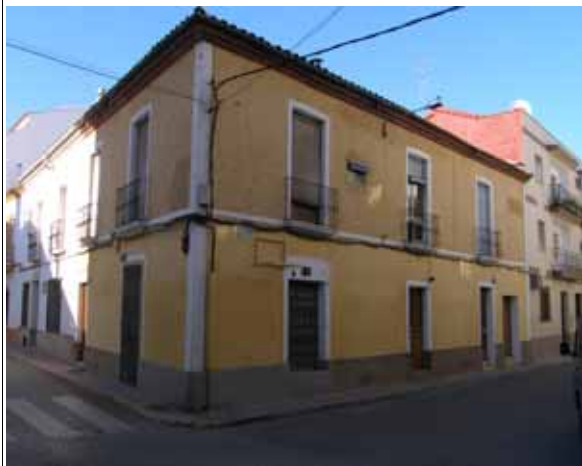
| | <p><b>ENTORNO:</b> Ubicado en el entorno cercano de la Iglesia de los Capuchinos, en el borde del casco histórico, en un área muy renovada para vivienda fundamentalmente plurifamiliar. La sustitución de este inmueble no supondría un riesgo especial para la imagen urbana tradicional.</p> <p><b>CONDICIONES EDIFICATORIAS ACTUALES:</b></p> <ul style="list-style-type: none"> <li>- Longitud de fachada: 10 metros a calle Jesús María y 18 metros a calle Carrera de la Virgen</li> <li>- Nº plantas: 2</li> <li>- Estado conservación: Deficiente</li> <li>- Composición arquitectónica: Acorde</li> </ul> <p><b>NIVEL DE PROTECCIÓN ARQUEOLÓGICA: B</b><br/><b>BIC DEL ENTORNO AL QUE PERTENECE: I-17</b></p> | |

| | <p><b>CONDICIONES DE ORDENACIÓN:</b></p> <ul style="list-style-type: none"> <li>- La actuación deberá ser autorizada por la Consejería de Cultura.</li> <li>- Altura máxima: B+2+ático</li> <li>- Ejes de composición: 2/3 a calle Jesús María y 5/6 a calle Carrera de la Virgen</li> <li>- Segregación: No</li> <li>- Agregación: No</li> <li>- Tratamiento de fachada y volumen edificable: Se prohíbe la ubicación en primera crujía de fachada de la escalera de acceso al ático o bajo cubierta. La fachada será con acabados sencillos propios de la arquitectura popular.</li> <li>- Uso/tipología: Vivienda unifamiliar/ vivienda plurifamiliar.</li> <li>- Alineación: La existente.</li> </ul> | |

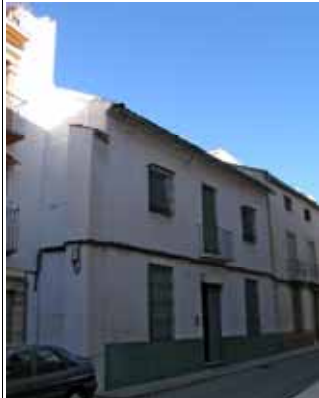
| | <p><b>ENTORNO:</b> Ubicado en el entorno cercano de la Iglesia de los Capuchinos, en el borde del casco histórico, en un área muy renovada para vivienda fundamentalmente plurifamiliar. La sustitución de este inmueble no supondría un riesgo especial para la imagen urbana tradicional. Corresponde, junto a la marcada R-23, a las dos últimas edificaciones sin renovar en calle Hermanos Carvajal, habiendo quedado fuera de alineación.</p> <p><b>CONDICIONES EDIFICATORIAS ACTUALES:</b></p> <ul style="list-style-type: none"> <li>- Longitud de fachada: 10,8 metros</li> <li>- Nº plantas: 2</li> <li>- Estado conservación: Regular</li> <li>- Composición arquitectónica: Desacorde</li> </ul> <p><b>NIVEL DE PROTECCIÓN ARQUEOLÓGICA:</b> B<br/><b>BIC DEL ENTORNO AL QUE PERTENECE:</b> I-17</p> | |

| | <p><b>CONDICIONES DE ORDENACIÓN:</b></p> <ul style="list-style-type: none"> <li>- La actuación deberá ser autorizada por la Consejería de Cultura.</li> <li>- Altura máxima: B+2+ático</li> <li>- Ejes de composición: 3</li> <li>- Segregación: No</li> <li>- Agregación: No</li> <li>- Tratamiento de fachada y volumen edificable: Se prohíbe la ubicación en primera crujía de fachada de la escalera de acceso al ático. La fachada mantendrá las características básicas de composición y acabados de la fachada original, recuperando los elementos de rejería de interés.</li> <li>- Uso/tipología: Vivienda unifamiliar/ vivienda plurifamiliar.</li> <li>- Alineación: Se ajustará a la dominante en la calle (producto de la unión del vértice derecho del nº 26 con el vértice izquierdo del nº 20).</li> </ul> | |

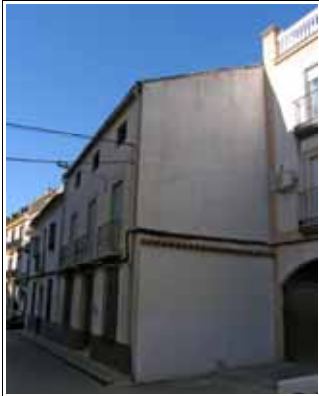
| | <p><b>ENTORNO:</b> Ubicado en el entorno cercano de la Iglesia de los Capuchinos, en el borde del casco histórico, en un área muy renovada para vivienda fundamentalmente plurifamiliar. La sustitución de este inmueble no supondría un riesgo especial para la imagen urbana tradicional. Corresponde, junto a la marcada R-23, a las dos últimas edificaciones sin renovar en c/ Hermanos Carvajal, habiendo quedado fuera de alineación.</p> <p><b>CONDICIONES EDIFICATORIAS ACTUALES:</b></p> <ul style="list-style-type: none"> <li>- Longitud de fachada: 11 metros</li> <li>- Nº plantas: 2+Soberao</li> <li>- Estado conservación: Regular</li> <li>- Composición arquitectónica: Desacorde</li> </ul> <p><b>NIVEL DE PROTECCIÓN ARQUEOLÓGICA:</b> B<br/><b>BIC DEL ENTORNO AL QUE PERTENECE:</b> I-17</p> | |

| | <p><b>CONDICIONES DE ORDENACIÓN:</b></p> <ul style="list-style-type: none"> <li>- La actuación deberá ser autorizada por la Consejería de Cultura.</li> <li>- Altura máxima: B+2+ático</li> <li>- Ejes de composición: 3</li> <li>- Segregación: No</li> <li>- Agregación: No</li> <li>- Tratamiento de fachada y volumen edificable: Se prohíbe la ubicación en primera crujía de fachada de la escalera de acceso al ático. La fachada mantendrá las características básicas de composición y acabados de la fachada original en su planta baja y primera, recuperando los elementos de rejería de interés.</li> <li>- Uso/tipología: Vivienda unifamiliar/ vivienda plurifamiliar.</li> <li>- Alineación: Se ajustará a la dominante en la calle (producto de la unión del vértice derecho del nº 26 con el vértice izquierdo del nº 20).</li> </ul> | |

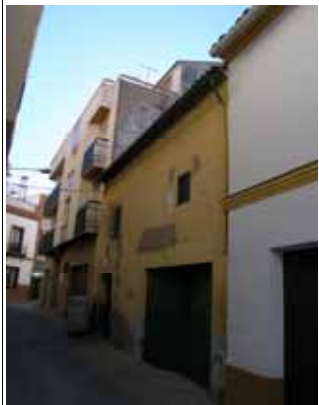
| R-24 | LOCALIZACION: Calle Las Sopas, 3d | PARCELA CATASTRAL: 7411405VH0171S |
|---|---|---|
| | <p><b>ENTORNO:</b> Ubicado en el borde del casco histórico, en un área muy renovada para vivienda fundamentalmente plurifamiliar. La sustitución de este inmueble no supondría un riesgo especial para la imagen urbana tradicional.</p> <p><b>CONDICIONES EDIFICATORIAS ACTUALES:</b></p> <ul style="list-style-type: none"> <li>- Longitud de fachada: 8,50 metros</li> <li>- Nº plantas: 2</li> <li>- Estado conservación: Deficiente</li> <li>- Composición arquitectónica: Desacorde</li> </ul> <p><b>NIVEL DE PROTECCIÓN ARQUEOLÓGICA: B</b><br/> <b>BIC DEL ENTORNO AL QUE PERTENECE: I-18</b></p> | |

| R-24 | LOCALIZACION: Calle Las Sopas, 3d | PARCELA CATASTRAL: 7411405VH0171S |
|---|---|---|
| | <p><b>CONDICIONES DE ORDENACIÓN:</b></p> <ul style="list-style-type: none"> <li>- La actuación deberá ser autorizada por la Consejería de Cultura.</li> <li>- <b>Altura máxima:</b> B+1+ático (podrá ocuparse el espacio de retranqueo de ático en su mitad izquierda, incluso escaleras, a los efectos de ocultar medianerías, sin que de ello resulte un mayor aprovechamiento).</li> <li>- <b>Ejes de composición:</b> 3</li> <li>- <b>Segregación:</b> No</li> <li>- <b>Agregación:</b> No</li> <li>- <b>Tratamiento de fachada y volumen edificable:</b> Salvo en su mitad izquierda se prohíbe ubicar en primera crujía de fachada la escalera de acceso al ático. La fachada será con acabados sencillos propios de la arquitectura popular.</li> <li>- <b>Uso/tipología:</b> Vivienda unifamiliar / vivienda plurifamiliar</li> <li>- <b>Alineación:</b> La existente.</li> </ul> | |

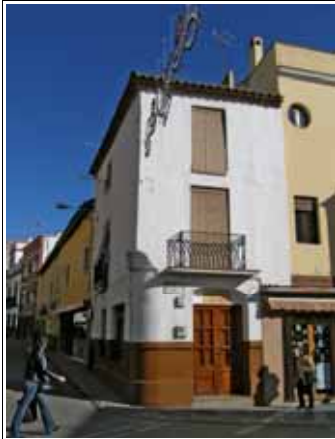
| R-25 | LOCALIZACION: Plaza Vieja, 5 | PARCELA CATASTRAL: 7510013VH0171S |
|---|---|---|
| | <p><b>ENTORNO:</b> Ubicado en el corazón social de la ciudad, rodeado de las mejores muestras de arquitectura contemporánea de Andújar, en un área que sufrió una importante renovación para edificios de vivienda plurifamiliar en los primeros decenios de la segunda mitad del s. XX, y en la que aún se mantienen en pie un importante número de edificios catalogados.</p> <p><b>CONDICIONES EDIFICATORIAS ACTUALES:</b></p> <ul style="list-style-type: none"> <li>- Longitud de fachada: 5 metros a Plaza Vieja y 8 metros a calle La Plaza.</li> <li>- Nº plantas: 3</li> <li>- Estado conservación: Regular</li> <li>- Composición arquitectónica: Desacorde</li> </ul> <p><b>NIVEL DE PROTECCIÓN ARQUEOLÓGICA: B</b><br/> <b>BIC DEL ENTORNO AL QUE PERTENECE: I-18</b></p> | |

| R-25 | LOCALIZACION: Plaza Vieja, 5 | PARCELA CATASTRAL: 7510013VH0171S |
|---|---|---|
| | <p><b>CONDICIONES DE ORDENACIÓN:</b></p> <ul style="list-style-type: none"> <li>- La actuación deberá ser autorizada por la Consejería de Cultura.</li> <li>- <b>Altura máxima:</b> B+2 (sin ático).</li> <li>- <b>Ejes de composición:</b> 1 a Plaza Vieja y 2/3 a calle La Plaza.</li> <li>- <b>Segregación:</b> No</li> <li>- <b>Agregación:</b> Si (solo con A-67)</li> <li>- <b>Tratamiento de fachada y volumen edificable:</b> las alturas básicas de la edificación se ajustaran a las del edificio catalogado limítrofe A-67</li> <li>- <b>Uso/tipología:</b> Supuesto agregación con A-67: según la Ordenanza de Conservación Ambiental. Supuesto no agregación con A-67: vivienda unifamiliar.</li> <li>- <b>Alineación:</b> La existente.</li> </ul> | |

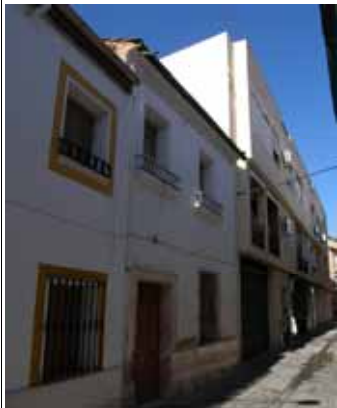
| <p><b>ENTORNO:</b> A las espaldas del Mercado de Abastos, se ubica en una calle con gran renovación urbana en los últimos años para, fundamentalmente, vivienda unifamiliar. Es previsible que continúe la sustitución de edificios en ambos márgenes.</p> <p><b>CONDICIONES EDIFICATORIAS ACTUALES:</b></p> <ul style="list-style-type: none"> <li>- Longitud de fachada: 6 metros.</li> <li>- Nº plantas: 2</li> <li>- Estado conservación: Bueno</li> <li>- Composición arquitectónica: Desacorde</li> </ul> <p><b>NIVEL DE PROTECCIÓN ARQUEOLÓGICA: B</b><br/> <b>BIC DEL ENTORNO AL QUE PERTENECE: I-19</b></p> | | |

| <p><b>CONDICIONES DE ORDENACIÓN:</b></p> <ul style="list-style-type: none"> <li>- La actuación deberá ser autorizada por la Consejería de Cultura.</li> <li>- <b>Altura máxima:</b> B+1+ático (podrá ocuparse el espacio de retranqueo de ático en su mitad derecha, incluida escalera, a los efectos de ocultar medianería, y sin que de ello resulte mayor aprovechamiento).</li> <li>- <b>Ejes de composición:</b> 2</li> <li>- <b>Segregación:</b> No</li> <li>- <b>Agregación:</b> No</li> <li>- <b>Tratamiento de fachada y volumen edificable:</b> Salvo en su mitad derecha se prohíbe ubicar en primera crujía de fachada la escalera de acceso al ático. La fachada será con acabados sencillos propios de la arquitectura popular. En ningún caso se adosará la edificación (ni siquiera en planta baja) al Mercado de Abastos con el que colinda al fondo, y del que se separará la edificación, al menos, 6 metros.</li> <li>- <b>Uso/tipología:</b> Vivienda unifamiliar.</li> <li>- <b>Alineación:</b> La existente.</li> </ul> | | |

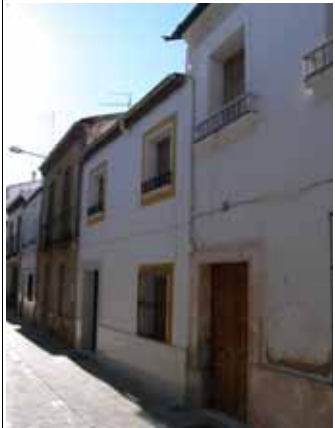
| | <p><b>ENTORNO:</b> A las espaldas del Mercado de Abastos, se ubica en una calle con gran renovación urbana en los últimos años para, fundamentalmente, vivienda unifamiliar. Es previsible que continúe la sustitución de edificios en ambos márgenes.</p> <p><b>CONDICIONES EDIFICATORIAS ACTUALES:</b></p> <ul style="list-style-type: none"> <li>- Longitud de fachada: 6 metros.</li> <li>- Nº plantas: 2</li> <li>- Estado conservación: Bueno</li> <li>- Composición arquitectónica: Desacorde</li> </ul> <p><b>NIVEL DE PROTECCIÓN ARQUEOLÓGICA: B</b><br/><b>BIC DEL ENTORNO AL QUE PERTENECE: I-19</b></p> | |

| | <p><b>CONDICIONES DE ORDENACIÓN:</b></p> <ul style="list-style-type: none"> <li>- La actuación deberá ser autorizada por la Consejería de Cultura.</li> <li>- Altura máxima: B+1+ático.</li> <li>- Ejes de composición: 2</li> <li>- Segregación: No</li> <li>- Agregación: No</li> <li>- Tratamiento de fachada y volumen edificable: Se prohíbe la ubicación en primera crujía de fachada de la escalera de acceso al ático o bajo cubierta. La fachada será con acabados sencillos propios de la arquitectura popular. En ningún caso se adosará la edificación (ni siquiera en planta baja) al Mercado de Abastos con el que colinda al fondo, y del que se separará la edificación, al menos, 6 metros.</li> <li>- Uso/tipología: Vivienda unifamiliar.</li> <li>- Alineación: La existente.</li> </ul> | |

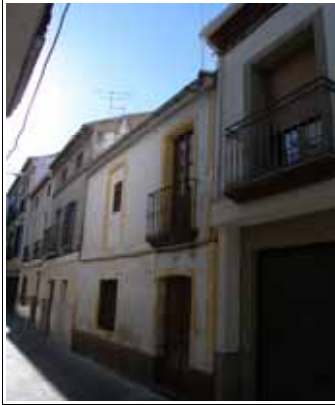
| | <p><b>ENTORNO:</b> A las espaldas del Mercado de Abastos, se ubica en una calle con gran renovación urbana en los últimos años para, fundamentalmente, vivienda unifamiliar. Es previsible que continúe la sustitución de edificios en ambos márgenes.</p> <p><b>CONDICIONES EDIFICATORIAS ACTUALES:</b></p> <ul style="list-style-type: none"> <li>- Longitud de fachada: 6,5 metros.</li> <li>- Nº plantas: 2</li> <li>- Estado conservación: Regular</li> <li>- Composición arquitectónica: Acorde</li> </ul> <p><b>NIVEL DE PROTECCIÓN ARQUEOLÓGICA: B</b><br/><b>BIC DEL ENTORNO AL QUE PERTENECE: I-19</b></p> | |

| | <p><b>CONDICIONES DE ORDENACIÓN:</b></p> <ul style="list-style-type: none"> <li>- La actuación deberá ser autorizada por la Consejería de Cultura.</li> <li>- Altura máxima: B+1+ático.</li> <li>- Ejes de composición: 2</li> <li>- Segregación: No</li> <li>- Agregación: No</li> <li>- Tratamiento de fachada y volumen edificable: Se prohíbe la ubicación en primera crujía de fachada de la escalera de acceso al ático o bajo cubierta. La fachada será con acabados sencillos propios de la arquitectura popular. En ningún caso se adosará la edificación (ni siquiera en planta baja) al Mercado de Abastos con el que colinda al fondo, y del que se separará la edificación, al menos, 6 metros.</li> <li>- Uso/tipología: Vivienda unifamiliar.</li> <li>- Alineación: La existente.</li> </ul> | |

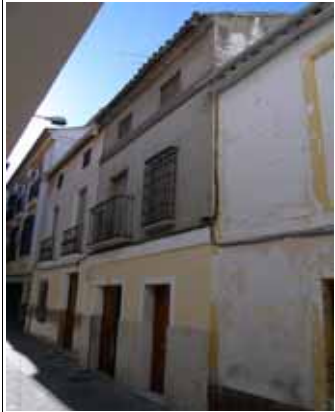
| | <p><b>ENTORNO:</b> A las espaldas del Mercado de Abastos, se ubica en una calle con gran renovación urbana en los últimos años para, fundamentalmente, vivienda unifamiliar. Es previsible que continúe la sustitución de edificios en ambos márgenes.</p> <p><b>CONDICIONES EDIFICATORIAS ACTUALES:</b></p> <ul style="list-style-type: none"> <li>- Longitud de fachada: 5,2 metros.</li> <li>- Nº plantas: 2+soberao</li> <li>- Estado conservación: Regular</li> <li>- Composición arquitectónica: Acorde</li> </ul> <p><b>NIVEL DE PROTECCIÓN ARQUEOLÓGICA: B</b><br/> <b>BIC DEL ENTORNO AL QUE PERTENECE: I-19</b></p> | |

| | <p><b>CONDICIONES DE ORDENACIÓN:</b></p> <ul style="list-style-type: none"> <li>- La actuación deberá ser autorizada por la Consejería de Cultura.</li> <li>- <b>Altura máxima:</b> B+1+ático.</li> <li>- <b>Ejes de composición:</b> 2</li> <li>- <b>Segregación:</b> No</li> <li>- <b>Agregación:</b> No</li> <li>- <b>Tratamiento de fachada y volumen edificable:</b> Se prohíbe la ubicación en primera crujía de fachada de la escalera de acceso al ático o bajo cubierta. La fachada será con acabados sencillos propios de la arquitectura popular.</li> <li>- <b>Uso/tipología:</b> Vivienda unifamiliar.</li> <li>- <b>Alineación:</b> La existente.</li> </ul> | |

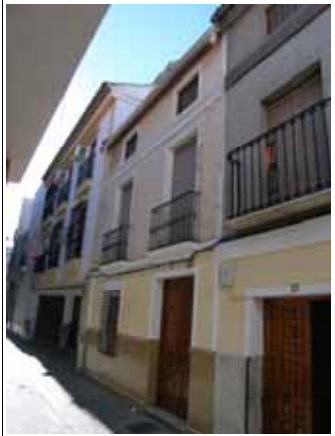
| | <p><b>ENTORNO:</b> A las espaldas del Mercado de Abastos, se ubica en una calle con gran renovación urbana en los últimos años para, fundamentalmente, vivienda unifamiliar. Es previsible que continúe la sustitución de edificios en ambos márgenes.</p> <p><b>CONDICIONES EDIFICATORIAS ACTUALES:</b></p> <ul style="list-style-type: none"> <li>- Longitud de fachada: 6 metros.</li> <li>- Nº plantas: 2+soberao</li> <li>- Estado conservación: Regular</li> <li>- Composición arquitectónica: Acorde</li> </ul> <p><b>NIVEL DE PROTECCIÓN ARQUEOLÓGICA: B</b><br/> <b>BIC DEL ENTORNO AL QUE PERTENECE: I-19</b></p> | |

| | <p><b>CONDICIONES DE ORDENACIÓN:</b></p> <ul style="list-style-type: none"> <li>- La actuación deberá ser autorizada por la Consejería de Cultura.</li> <li>- <b>Altura máxima:</b> B+1+ático (podrá ocuparse el espacio de retranqueo del ático en su mitad izquierda, incluso escalera, a los efectos de ocultar medianerías, y sin que de ello resulte un mayor aprovechamiento).</li> <li>- <b>Ejes de composición:</b> 2</li> <li>- <b>Segregación:</b> No</li> <li>- <b>Agregación:</b> No</li> <li>- <b>Tratamiento de fachada y volumen edificable:</b> Se prohíbe la ubicación en primera crujía de fachada de la escalera de acceso al ático o bajo cubierta. La fachada será con acabados sencillos propios de la arquitectura popular.</li> <li>- <b>Uso/tipología:</b> Vivienda unifamiliar.</li> <li>- <b>Alineación:</b> La existente.</li> </ul> | |

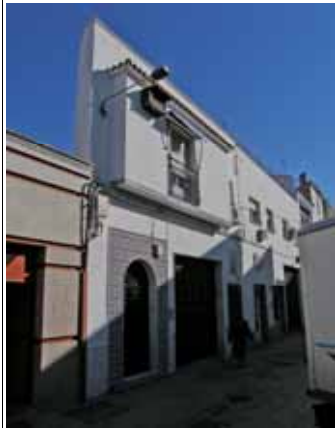
| | <p><b>ENTORNO:</b> En el acceso al Mercado de Abastos, se ubica en una calle con gran renovación urbana en los últimos años para, fundamentalmente, vivienda unifamiliar. Es previsible que continúe la sustitución de edificios en ambos márgenes.</p> <p><b>CONDICIONES EDIFICATORIAS ACTUALES:</b></p> <ul style="list-style-type: none"> <li>- <b>Longitud de fachada:</b> 6 metros a calle Corta y 8,7 metros a calle Quintería.</li> <li>- <b>Nº plantas:</b> 2</li> <li>- <b>Estado conservación:</b> Bueno</li> <li>- <b>Composición arquitectónica:</b> Desacorde</li> </ul> <p><b>NIVEL DE PROTECCIÓN ARQUEOLÓGICA:</b> B<br/><b>BIC DEL ENTORNO AL QUE PERTENECE:</b> I-19</p> | |

| | <p><b>CONDICIONES DE ORDENACIÓN:</b></p> <ul style="list-style-type: none"> <li>- La actuación deberá ser autorizada por la Consejería de Cultura.</li> <li>- <b>Altura máxima:</b> B+1+ ático (a fachada) a calle Corta y B+1+ático a calle Quintería.*</li> <li>- <b>Ejes de composición:</b> 2 en calle Corta y 2/3 en calle Quintería.</li> <li>- <b>Segregación:</b> No</li> <li>- <b>Agregación:</b> Si</li> <li>- <b>Tratamiento de fachada y volumen edificable:</b> Se prohíbe la ubicación en primera crujía de fachada a calle Quintería de la escalera de acceso al ático o bajo cubierta. La fachada será con acabados sencillos propios de la arquitectura popular.</li> <li>- <b>Uso/tipología:</b> Vivienda unifamiliar/vivienda plurifamiliar.</li> <li>- <b>Alineación:</b> La existente.</li> </ul> | |

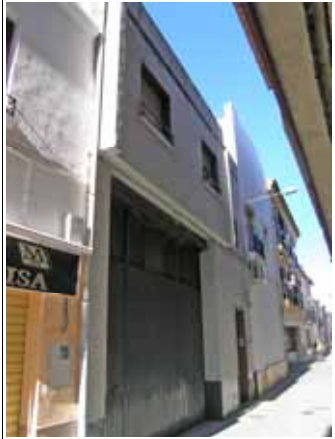
| | <p><b>ENTORNO:</b> A las espaldas del Mercado de Abastos, se ubica en una calle con gran renovación urbana en los últimos años para, fundamentalmente, vivienda unifamiliar. Es previsible que continúe la sustitución de edificios en ambos márgenes.</p> <p><b>CONDICIONES EDIFICATORIAS ACTUALES:</b></p> <ul style="list-style-type: none"> <li>- <b>Longitud de fachada:</b> 8,3 metros a calle Corta y 11,4 metros a calle Quintería</li> <li>- <b>Nº plantas:</b> 2</li> <li>- <b>Estado conservación:</b> Bueno</li> <li>- <b>Composición arquitectónica:</b> Desacorde</li> </ul> <p><b>NIVEL DE PROTECCIÓN ARQUEOLÓGICA:</b> B<br/><b>BIC DEL ENTORNO AL QUE PERTENECE:</b> I-19</p> | |

| | <p><b>CONDICIONES DE ORDENACIÓN:</b></p> <ul style="list-style-type: none"> <li>- La actuación deberá ser autorizada por la Consejería de Cultura.</li> <li>- <b>Altura máxima:</b> B+1+ ático (a fachada) a calle Corta y B+1+ático a calle Quintería.</li> <li>- <b>Ejes de composición:</b> 2/3 en calle Corta y 3/4 en calle Quintería.</li> <li>- <b>Segregación:</b> No</li> <li>- <b>Agregación:</b> Si</li> <li>- <b>Tratamiento de fachada y volumen edificable:</b> Se prohíbe la ubicación en primera crujía de fachada a calle Quintería de la escalera de acceso al ático o bajo cubierta. La fachada será con acabados sencillos propios de la arquitectura popular.</li> <li>- <b>Uso/tipología:</b> Vivienda unifamiliar/vivienda plurifamiliar.</li> <li>- <b>Alineación:</b> La existente.</li> </ul> | |

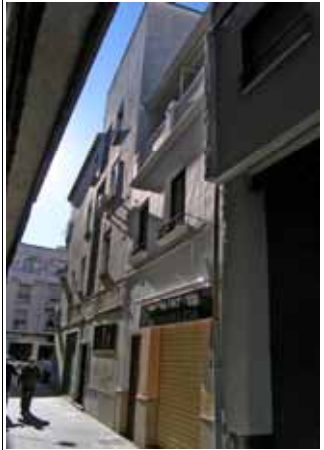
| | <p><b>ENTORNO:</b> En el acceso al Mercado de Abastos, se ubica en una calle con gran renovación urbana en los últimos años para, fundamentalmente, vivienda unifamiliar. Es previsible que continúe la sustitución de edificios en ambos márgenes.</p> <p><b>CONDICIONES EDIFICATORIAS ACTUALES:</b></p> <ul style="list-style-type: none"> <li>- Longitud de fachada: 4,7 metros a calle Corta y 5,6 metros a calle Quintería.</li> <li>- Nº plantas: 2</li> <li>- Estado conservación: Regular</li> <li>- Composición arquitectónica: Desacorde</li> </ul> <p><b>NIVEL DE PROTECCIÓN ARQUEOLÓGICA:</b> B<br/><b>BIC DEL ENTORNO AL QUE PERTENECE:</b> I-19</p> | |

| | <p><b>CONDICIONES DE ORDENACIÓN:</b></p> <ul style="list-style-type: none"> <li>- La actuación deberá ser autorizada por la Consejería de Cultura.</li> <li>- <b>Altura máxima:</b> B+1 + ático (a fachada) a calle Corta y B+1+ático a calle Quintería (podrá ocuparse el espacio de retranqueo del ático en su mitad derecha, incluso escalera, a los efectos de ocultar medianerías, y sin que ello suponga mayor aprovechamiento).</li> <li>- <b>Ejes de composición:</b> 1/2 en calle Corta y 1/2 en calle Quintería.</li> <li>- <b>Segregación:</b> No</li> <li>- <b>Agregación:</b> Si</li> <li>- <b>Tratamiento de fachada y volumen edificable:</b> Se prohíbe la ubicación en mitad izquierda de la primera crujía de fachada a calle Quintería de la escalera de acceso al ático o bajo cubierta. La fachada será con acabados sencillos propios de la arquitectura popular.</li> <li>- <b>Uso/tipología:</b> Vivienda unifamiliar/ vivienda plurifamiliar (solo en supuesto de agregación).</li> <li>- <b>Alineación:</b> La existente.</li> </ul> | |

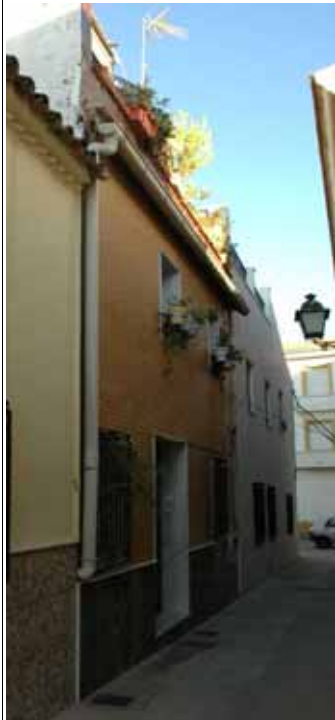
| | <p><b>ENTORNO:</b> Ubicado en el corazón del casco histórico, y a pesar de la renovación de su entorno próximo (por su cercanía a 12 de Agosto), el callejón se mantiene con sus edificaciones tradicionales.</p> <p><b>CONDICIONES EDIFICATORIAS ACTUALES:</b></p> <ul style="list-style-type: none"> <li>- Longitud de fachada: 8,2 metros</li> <li>- Nº plantas: 2</li> <li>- Estado conservación: Regular</li> <li>- Composición arquitectónica: Desacorde</li> </ul> <p><b>NIVEL DE PROTECCIÓN ARQUEOLÓGICA:</b> B</p> | |

| | <p><b>CONDICIONES DE ORDENACIÓN:</b></p> <ul style="list-style-type: none"> <li>- <b>Altura máxima:</b> B+1+Bajo cubierta</li> <li>- <b>Ejes de composición:</b> 2/3</li> <li>- <b>Segregación:</b> No</li> <li>- <b>Agregación:</b> No</li> <li>- <b>Tratamiento de fachada y volumen edificable:</b> Se prohíbe la ubicación en primera crujía de fachada de la escalera de acceso al bajo cubierta. La fachada será con acabados sencillos propios de la arquitectura popular. En su caso de recercado de cemento. La bandeja de los vuelos tendrá un canto <math>\leq 15</math> cms. Los únicos cuerpos volados permitidos son los balcones.</li> <li>- <b>Uso/tipología:</b> Vivienda unifamiliar.</li> <li>- <b>Alineación:</b> La existente.</li> </ul> | |

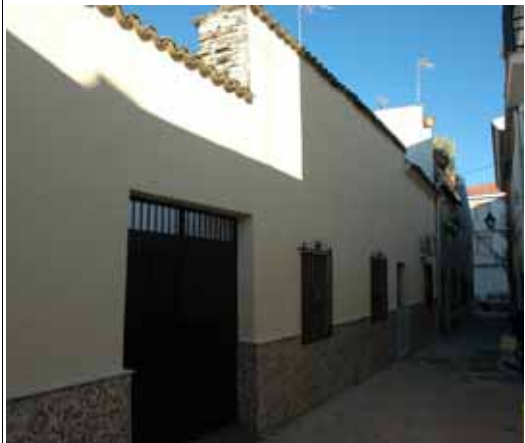
| R-36 | LOCALIZACION: Calle Tavira, 4 | PARCELA CATASTRAL: 7308610VH0170N |
|---|---|---|
| | <p><b>ENTORNO:</b> Ubicado en el corazón del casco histórico, y a pesar de la renovación de su entorno próximo (por su cercanía a 12 de Agosto), el callejón se mantiene con sus edificaciones tradicionales.</p> <p><b>CONDICIONES EDIFICATORIAS ACTUALES:</b></p> <ul style="list-style-type: none"> <li>- Longitud de fachada: 19,4 metros</li> <li>- Nº plantas: 1</li> <li>- Estado conservación: Regular</li> <li>- Composición arquitectónica: Desacorde</li> </ul> <p><b>NIVEL DE PROTECCIÓN ARQUEOLÓGICA: B</b></p> | |

| R-36 | LOCALIZACION: Calle Tavira, 4 | PARCELA CATASTRAL: 7308610VH0170N |
|---|---|---|
| | <p><b>CONDICIONES DE ORDENACIÓN:</b></p> <ul style="list-style-type: none"> <li>- Altura máxima: B+1+Bajo cubierta</li> <li>- Ejes de composición: Sin definir (será objeto de estudio específico tras la solicitud de autorización).</li> <li>- Segregación: Si (solo en 2 parcelas de idéntica longitud de fachada).</li> <li>- Agregación: No</li> <li>- Tratamiento de fachada y volumen edificable: Se prohíbe la ubicación en primera crujía de fachada de la escalera de acceso al bajo cubierta. La fachada será con acabados sencillos propios de la arquitectura popular. En su caso de recercado de cemento. La bandeja de los vuelos tendrá un canto ≤15 cms. Los únicos cuerpos volados permitidos son los balcones.</li> <li>- Uso/tipología: Vivienda unifamiliar.</li> <li>- Alineación: La existente.</li> </ul> | |

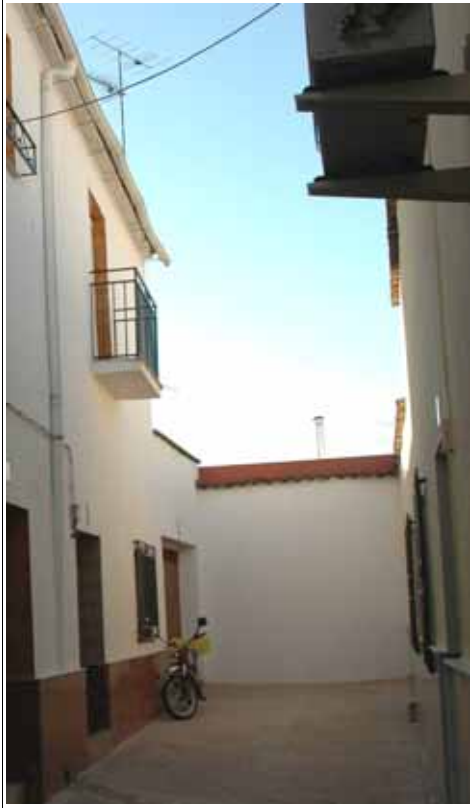
| R-37 | LOCALIZACION: Calle Tavira, 3 | PARCELA CATASTRAL: 7308611VH0170N |
|---|---|---|
| | <p><b>ENTORNO:</b> Ubicado en el corazón del casco histórico, y a pesar de la renovación de su entorno próximo (por su cercanía a 12 de Agosto), el callejón se mantiene con sus edificaciones tradicionales.</p> <p><b>CONDICIONES EDIFICATORIAS ACTUALES:</b></p> <ul style="list-style-type: none"> <li>- Longitud de fachada: 8,8 metros</li> <li>- Nº plantas: 2</li> <li>- Estado conservación: Regular</li> <li>- Composición arquitectónica: Desacorde</li> </ul> <p><b>NIVEL DE PROTECCIÓN ARQUEOLÓGICA: B</b><br/><b>BIC DEL ENTORNO AL QUE PERTENECE: I-3</b></p> | |

| R-37 | LOCALIZACION: Calle Tavira, 3 | PARCELA CATASTRAL: 7308611VH0170N |
|---|---|---|
| | <p><b>CONDICIONES DE ORDENACIÓN:</b></p> <ul style="list-style-type: none"> <li>- La actuación deberá ser autorizada por la Consejería de Cultura.</li> <li>- Altura máxima: B+1+Bajo cubierta</li> <li>- Ejes de composición: 2/3</li> <li>- Segregación: No</li> <li>- Agregación: No</li> <li>- Tratamiento de fachada y volumen edificable: Se prohíbe la ubicación en primera crujía de fachada de la escalera de acceso al bajo cubierta. La fachada será con acabados sencillos propios de la arquitectura popular. En su caso de recercado de cemento. La bandeja de los vuelos tendrá un canto ≤15 cms. Los únicos cuerpos volados permitidos son los balcones.</li> <li>- Uso/tipología: Vivienda unifamiliar.</li> <li>- Alineación: La existente.</li> </ul> | |
