# PLAN GENERAL DE ORDENACIÓN URBANÍSTICA

ANDÚJAR

## CATÁLOGO PARA LA PROTECCIÓN DEL PATRIMONIO

FICHAS DE EDIFICACIONES  
SUSCEPTIBLES DE RENOVACIÓN

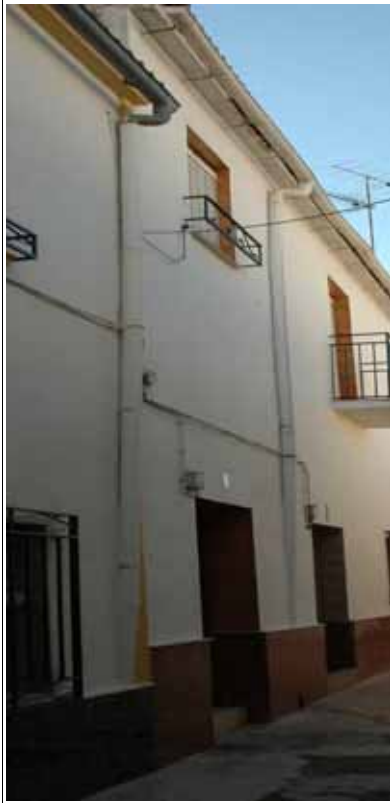
| | <p><b>ENTORNO:</b> Ubicado en el corazón del casco histórico, y a pesar de la renovación de su entorno próximo (por su cercanía a 12 de Agosto), el callejón se mantiene con sus edificaciones tradicionales.</p> | |
| | <p><b>CONDICIONES EDIFICATORIAS ACTUALES:</b></p> <ul style="list-style-type: none"> <li>- Longitud de fachada: 4,7 metros</li> <li>- Nº plantas: 2</li> <li>- Estado conservación: Regular</li> <li>- Composición arquitectónica: Desacorde</li> </ul> <p><b>NIVEL DE PROTECCIÓN ARQUEOLÓGICA:</b> B<br/><b>BIC DEL ENTORNO AL QUE PERTENECE:</b> I-3</p> | |

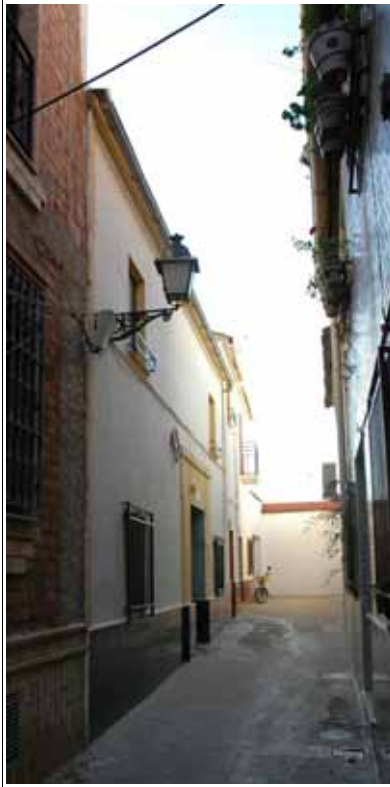
| | <p><b>ENTORNO:</b> Ubicado en el corazón del casco histórico, y a pesar de la renovación de su entorno próximo (por su cercanía a 12 de Agosto), el callejón se mantiene con sus edificaciones tradicionales.</p> | |
| | <p><b>CONDICIONES EDIFICATORIAS ACTUALES:</b></p> <ul style="list-style-type: none"> <li>- Longitud de fachada: 11 metros</li> <li>- Nº plantas: 2</li> <li>- Estado conservación: Regular</li> <li>- Composición arquitectónica: Acorde</li> </ul> <p><b>NIVEL DE PROTECCIÓN ARQUEOLÓGICA:</b> B<br/><b>BIC DEL ENTORNO AL QUE PERTENECE:</b> I-3</p> | |

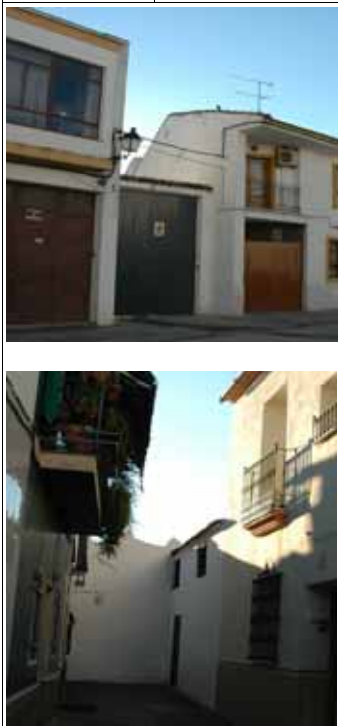
| | <p><b>ENTORNO:</b> Ubicado en un Altozano que ha sufrido gran renovación en los últimos 30 años. No obstante ello, y debido al gran número de edificaciones catalogadas en el entorno, el espacio urbano mantiene cierto ambiente tradicional.</p> <p><b>CONDICIONES EDIFICATORIAS ACTUALES:</b></p> <ul style="list-style-type: none"> <li>- Longitud de fachada: 4,3 metros</li> <li>- Nº plantas: Solar</li> <li>- Estado conservación:</li> <li>- Composición arquitectónica:</li> </ul> <p><b>NIVEL DE PROTECCIÓN ARQUEOLÓGICA:</b> B</p> | |

| | <p><b>CONDICIONES DE ORDENACION:</b></p> <p>Su ordenación será la resultante de un Plan Especial específico para el ámbito delimitado en el plano C-2B que resuelva su relación con la muralla, el antiguo terraplén y las construcciones ligeras tipo pabellón con frente a los Jardines de Colón.</p> | |

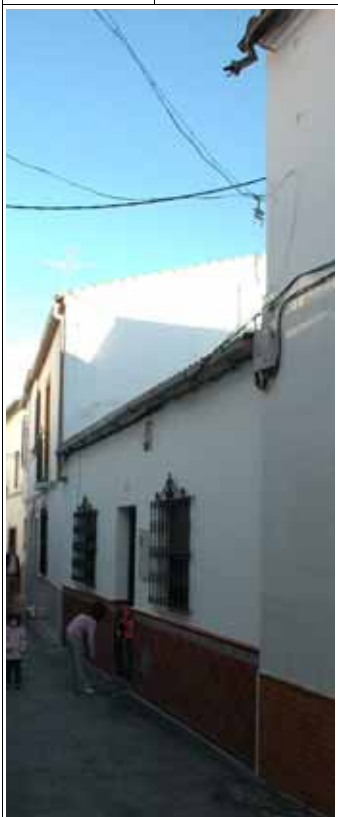
| | <p><b>ENTORNO:</b> Ubicado en el corazón del casco histórico, el callejón no ha sufrido renovación. Ello, unido al gran número de edificaciones catalogadas en el entorno, se mantiene cierto ambiente tradicional.</p> <p><b>CONDICIONES EDIFICATORIAS ACTUALES:</b></p> <ul style="list-style-type: none"> <li>- Longitud de fachada: 8 metros</li> <li>- Nº plantas: 1</li> <li>- Estado conservación: Regular</li> <li>- Composición arquitectónica: Desacorde</li> </ul> <p><b>NIVEL DE PROTECCIÓN ARQUEOLÓGICA:</b> B</p> | |

| | <p><b>CONDICIONES DE ORDENACIÓN:</b></p> <ul style="list-style-type: none"> <li>- Altura máxima: B+1+Bajo cubierta</li> <li>- Ejes de composición: 2/3</li> <li>- Segregación: No</li> <li>- Agregación: No</li> <li>- Tratamiento de fachada y volumen edificable: Se prohíbe la ubicación en primera crujía de fachada de la escalera de acceso al bajo cubierta. La fachada será con acabados sencillos propios de la arquitectura popular. En su caso de recercado de cemento. La bandeja de los vuelos tendrá un canto <math>\leq 15</math> cms. Los únicos cuerpos volados permitidos son los balcones.</li> <li>- Uso/tipología: Vivienda unifamiliar.</li> <li>- Alineación: La existente.</li> </ul> | |

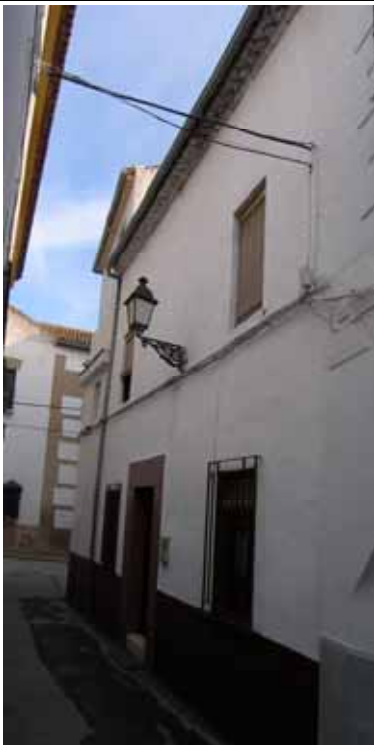
| | <b>ENTORNO:</b> Ubicado en el corazón del casco histórico, el callejón no ha sufrido renovación. Ello, unido al gran número de edificaciones catalogadas en el entorno, se mantiene cierto ambiente tradicional. | | | |
| | <b>CONDICIONES EDIFICATORIAS ACTUALES:</b> <ul style="list-style-type: none"><li>- Longitud de fachada: 11,5 metros</li><li>- N° plantas: 2</li><li>- Estado conservación: Regular</li><li>- Composición arquitectónica: Desacorde</li></ul> <b>NIVEL DE PROTECCIÓN ARQUEOLÓGICA:</b> B | | | |

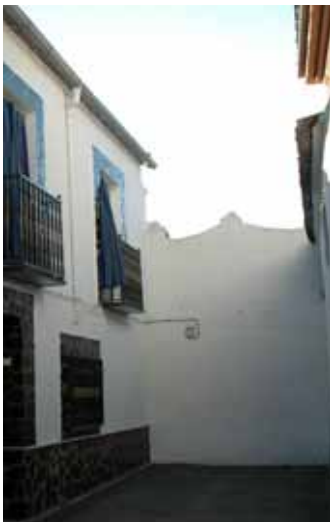
| | <b>ENTORNO:</b> Ubicado en el borde del casco histórico tradicional, junto a la muralla y el antiguo alcázar, en un entorno que merece un tratamiento específico. | | | |

| | <b>CONDICIONES DE ORDENACION:</b> <p>Su ordenación será la resultante de un Plan Especial específico para el ámbito delimitado en el plano C-2B que resuelva su relación con la muralla, el antiguo terraplén y las construcciones ligeras tipo pabellón con frente a los Jardines de Colón.</p> | | | |

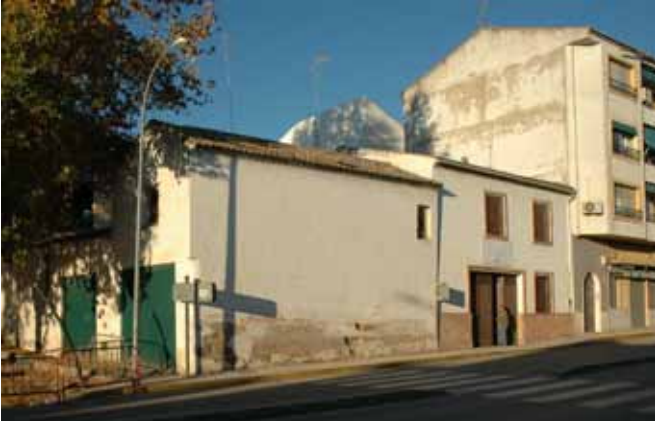
| R-44 | LOCALIZACION: Avenida de Andalucía | PARCELA CATASTRAL: 7405808VH0170N |
|---|---|---|
| <p><b>ENTORNO:</b> Ubicado junto a la antigua travesía, en el borde del casco histórico, en una zona que por su renovación ha perdido prácticamente el carácter tradicional.</p> <p><b>CONDICIONES EDIFICATORIAS ACTUALES:</b></p> <ul style="list-style-type: none"> <li>- Longitud de fachada: 10,2 metros a Avenida Andalucía y 16 metros a calle Alcázar.</li> <li>- Nº plantas: 2</li> <li>- Estado conservación: Regular</li> <li>- Composición arquitectónica: Desacorde</li> </ul> <p><b>NIVEL DE PROTECCIÓN ARQUEOLÓGICA:</b> B</p> <p><b>CONDICIONES DE ORDENACIÓN:</b></p> <ul style="list-style-type: none"> <li>- Altura máxima: B+2+ático (ver gráfico).</li> <li>- Ejes de composición: Sin definir (será objeto de estudio específico tras la solicitud de autorización).</li> <li>- Segregación: No</li> <li>- Agregación: Si</li> <li>- Tratamiento de fachada y volumen edificable: Se prohíbe la ubicación en primera crujía de fachada de la escalera de acceso al ático.</li> <li>- Uso/tipología: Según la Ordenanza de Conservación Ambiental</li> <li>- Alineación: La existente.</li> <li>- Ocupación ático:</li> </ul> <div data-bbox="416 1055 855 1368"> </div> <p><b>PLANTA 4ª (B+2+ático)</b></p> | | |

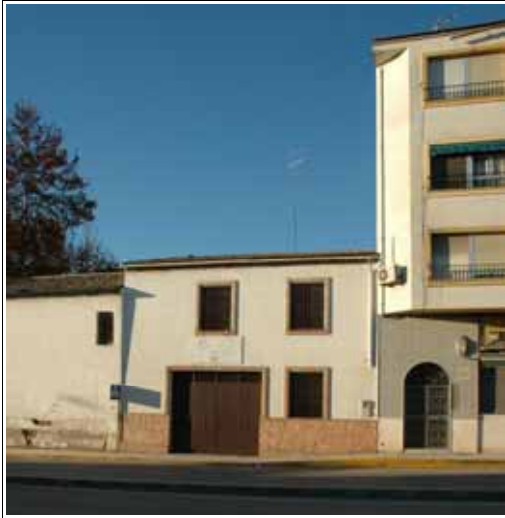
| <p><b>ENTORNO:</b> Ubicado junto a la antigua travesía, en el borde del casco histórico, en una zona que por su renovación ha perdido prácticamente el carácter tradicional.</p> <p><b>CONDICIONES EDIFICATORIAS ACTUALES:</b></p> <ul style="list-style-type: none"> <li>- Longitud de fachada: 9,5 metros</li> <li>- Nº plantas: 2</li> <li>- Estado conservación: Regular</li> <li>- Composición arquitectónica: Desacorde</li> </ul> <p><b>NIVEL DE PROTECCIÓN ARQUEOLÓGICA:</b> B</p> | | |

| <p><b>CONDICIONES DE ORDENACIÓN:</b></p> <ul style="list-style-type: none"> <li>- <b>Altura máxima:</b> B+2+ático (ver gráfico).</li> <li>- <b>Ejes de composición:</b> Sin definir (será objeto de estudio específico tras la solicitud de autorización).</li> <li>- <b>Segregación:</b> No</li> <li>- <b>Agregación:</b> Si</li> <li>- <b>Tratamiento de fachada y volumen edificable:</b> Se prohíbe la ubicación en primera crujía de fachada de la escalera de acceso al ático (salvo en zona derecha ocupable según gráfico).</li> <li>- <b>Uso/tipología:</b> Según la Ordenanza de Conservación Ambiental</li> <li>- <b>Alineación:</b> La existente</li> <li>- <b>Ocupación ático:</b></li> </ul> <div style="text-align: center;"> <p><b>PLANTA 4ª (B+2+ático)</b></p> </div> | | |

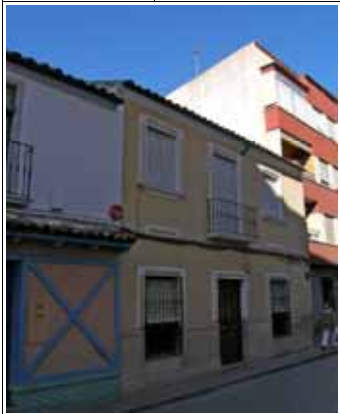
| | <p><b>ENTORNO:</b> Ubicado en el corazón comercial de la ciudad, en un área en que se ha producido la casi total renovación urbana. Su cercanía al BIC del Convento de las Trinitarias (a una de cuyas fachadas se enfrenta) y la renovación posible de varios inmuebles del entorno, requerirá determinaciones específicas.</p> <p><b>CONDICIONES EDIFICATORIAS ACTUALES:</b></p> <ul style="list-style-type: none"> <li>- Longitud de fachada: 8,8 metros</li> <li>- Nº plantas: 2</li> <li>- Estado conservación: Regulas</li> <li>- Composición arquitectónica: Desacorde</li> </ul> <p><b>NIVEL DE PROTECCIÓN ARQUEOLÓGICA: B</b><br/> <b>BIC DEL ENTORNO AL QUE PERTENECE: I-7</b></p> | |

| | <p><b>CONDICIONES DE ORDENACIÓN:</b></p> <ul style="list-style-type: none"> <li>- La actuación deberá ser autorizada por la Consejería de Cultura.</li> <li>- <b>Altura máxima:</b> B+2+ático (podrá ocuparse el espacio de retranqueo del ático en su mitad derecha, incluso escalera, a los efectos de ocultar medianerías, y sin que ello suponga mayor aprovechamiento).</li> <li>- <b>Ejes de composición:</b> 2/3</li> <li>- <b>Segregación:</b> No</li> <li>- <b>Agregación:</b> No</li> <li>- <b>Tratamiento de fachada y volumen edificable:</b> Se prohíbe la ubicación en primera crujía de fachada de la escalera de acceso al ático o bajo cubierta. La fachada será con acabados propios de la arquitectura popular (enfoscado; balcones recercados con cemento o ladrillo; rejería sencilla...) o de la arquitectura tradicional burguesa (enfoscado; balcones, cierros o miradores y recercado de piedra o ladrillo, rejería artística, etc).</li> <li>- <b>Uso/tipología:</b> Vivienda unifamiliar/ vivienda plurifamiliar.</li> <li>- <b>Alineación:</b> Cambio de alineación (de vértice derecho de calle Monjas 5 a vértice izquierdo de calle Monjas 9).</li> </ul> | |

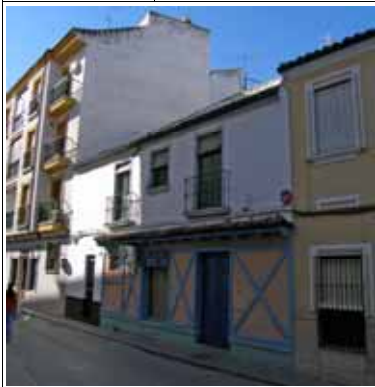
| | <p><b>ENTORNO:</b> Ubicado en el corazón comercial de la ciudad, en un área en que se ha producido la casi total renovación urbana. Su cercanía al BIC del Convento de las Trinitarias (a una de cuyas fachadas se enfrenta) y la renovación posible de varios inmuebles del entorno, requerirá determinaciones específicas.</p> <p><b>CONDICIONES EDIFICATORIAS ACTUALES:</b></p> <ul style="list-style-type: none"> <li>- Longitud de fachada: 12,5 metros</li> <li>- Nº plantas: 2</li> <li>- Estado conservación: Regular</li> <li>- Composición arquitectónica: Desacorde</li> </ul> <p><b>NIVEL DE PROTECCIÓN ARQUEOLÓGICA: B</b><br/> <b>BIC DEL ENTORNO AL QUE PERTENECE: I-7</b></p> | |

| | <p><b>CONDICIONES DE ORDENACIÓN:</b></p> <ul style="list-style-type: none"> <li>- La actuación deberá ser autorizada por la Consejería de Cultura.</li> <li>- <b>Altura máxima:</b> B+2+ático (podrá ocuparse el espacio de retranqueo del ático en su mitad izquierda, incluso escalera, a los efectos de ocultar medianerías, y sin que ello suponga mayor aprovechamiento).</li> <li>- <b>Ejes de composición:</b> 3/4</li> <li>- <b>Segregación:</b> No</li> <li>- <b>Agregación:</b> No</li> <li>- <b>Tratamiento de fachada y volumen edificable:</b> Se prohíbe la ubicación en primera crujía de fachada de la escalera de acceso al ático o bajo cubierta. La fachada será con acabados propios de la arquitectura popular (enfoscado; balcones recercados con cemento o ladrillo; rejería sencilla...) o de la arquitectura tradicional burguesa (enfoscado; balcones, cierros o miradores y recercado de piedra o ladrillo, rejería artística, etc).</li> <li>- <b>Uso/tipología:</b> Vivienda unifamiliar/ vivienda plurifamiliar.</li> <li>- <b>Alineación:</b> La existente</li> </ul> | |

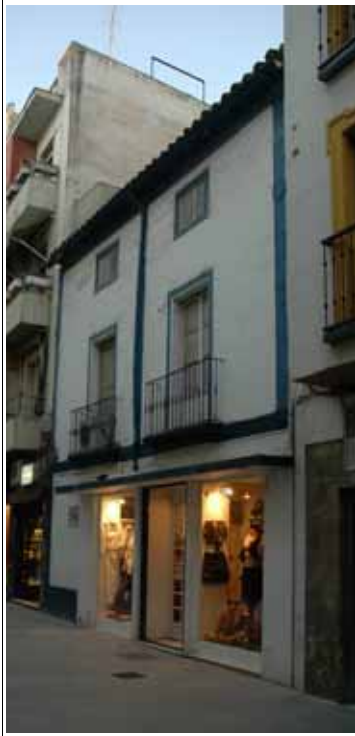
| | <p><b>ENTORNO:</b> Ubicado en el corazón comercial de la ciudad, en un área en que se ha producido una gran renovación urbana, por lo que la sustitución de este edificio no producirá menoscabo en la imagen del entorno.</p> <p><b>CONDICIONES EDIFICATORIAS ACTUALES:</b></p> <ul style="list-style-type: none"> <li>- Longitud de fachada: 8,5 metros</li> <li>- Nº plantas: 3</li> <li>- Estado conservación: Regular</li> <li>- Composición arquitectónica: Acorde</li> </ul> <p><b>NIVEL DE PROTECCIÓN ARQUEOLÓGICA:</b> C</p> | |

| | <p><b>CONDICIONES DE ORDENACIÓN:</b></p> <ul style="list-style-type: none"> <li>- Altura máxima: B+2+ ático a fachada.</li> <li>- Ejes de composición: 2/3</li> <li>- Segregación: No</li> <li>- Agregación: Si</li> <li>- Tratamiento de fachada y volumen edificable: La fachada será con acabados propios de la arquitectura popular (enfoscado; balcones recercados con cemento o ladrillo; rejería sencilla...) o de la arquitectura tradicional burguesa (enfoscado; balcones, cierros o miradores y recercado de piedra o ladrillo, rejería artística, etc).</li> <li>- Uso/tipología: Según la Ordenanza de Conservación Ambiental.</li> <li>- Alineación: La existente</li> </ul> | |

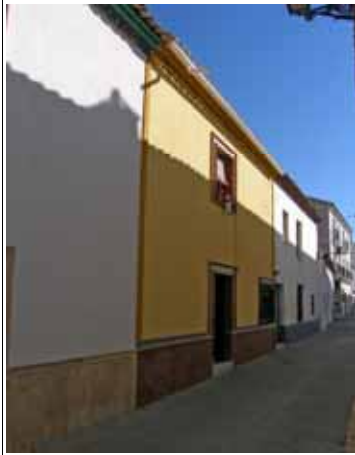
| | <p><b>ENTORNO:</b> Cercano al área, su anterior estructura en fondo de saco le ha mantenido a salvo de una sustitución masiva. Su cercanía al BIC del Convento de las Trinitarias (a una de cuyas fachadas se enfrenta) y la renovación posible de varios inmuebles del entorno, requerirá determinaciones específicas.</p> <p><b>CONDICIONES EDIFICATORIAS ACTUALES:</b></p> <ul style="list-style-type: none"> <li>- Longitud de fachada: 7,2 metros</li> <li>- Nº plantas: 2</li> <li>- Estado conservación: Bueno</li> <li>- Composición arquitectónica: Desacorde</li> </ul> <p><b>NIVEL DE PROTECCIÓN ARQUEOLÓGICA:</b> B<br/><b>BIC DEL ENTORNO AL QUE PERTENECE:</b> I-7</p> | |

| | <p><b>CONDICIONES DE ORDENACIÓN:</b></p> <ul style="list-style-type: none"> <li>- La actuación deberá ser autorizada por la Consejería de Cultura.</li> <li>- Altura máxima: B+1+ bajo cubierta</li> <li>- Ejes de composición: 2/3</li> <li>- Segregación: No</li> <li>- Agregación: No</li> <li>- Tratamiento de fachada y volumen edificable: Se prohíbe la ubicación en primera crujía de fachada de la escalera de acceso al bajo cubierta. La fachada será con acabados sencillos propios de la arquitectura popular. En su caso de recercado de cemento. La bandeja de los vuelos tendrá un canto ≤15 cms. Los únicos cuerpos volados permitidos son los balcones. Se redactará Estudio de Detalle para su ordenación volumétrica al objeto de garantizar las actuales perspectivas de la torre y la espadaña del Convento de Trinitarias</li> <li>- Uso/tipología: Vivienda unifamiliar.</li> <li>- Alineación: La existente.</li> </ul> | |

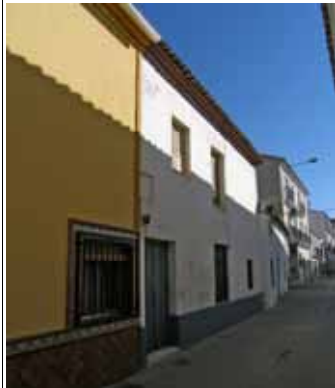
| | <p><b>ENTORNO:</b> Cercano al área, su anterior estructura en fondo de saco le ha mantenido a salvo de una sustitución masiva. Su cercanía al BIC del Convento de las Trinitarias (a una de cuyas fachadas se enfrenta) y la renovación posible de varios inmuebles del entorno, requerirá determinaciones específicas.</p> <p><b>CONDICIONES EDIFICATORIAS ACTUALES:</b></p> <ul style="list-style-type: none"> <li>- Longitud de fachada: 9,8 metros</li> <li>- Nº plantas: 2</li> <li>- Estado conservación: Regular</li> <li>- Composición arquitectónica: Desacorde</li> </ul> <p><b>NIVEL DE PROTECCIÓN ARQUEOLÓGICA: B</b><br/> <b>BIC DEL ENTORNO AL QUE PERTENECE: I-7</b></p> | |

| | <p><b>CONDICIONES DE ORDENACIÓN:</b></p> <ul style="list-style-type: none"> <li>- La actuación deberá ser autorizada por la Consejería de Cultura.</li> <li>- <b>Altura máxima:</b> B+1+ bajo cubierta</li> <li>- <b>Ejes de composición:</b> 3/4</li> <li>- <b>Segregación:</b> No</li> <li>- <b>Agregación:</b> No</li> <li>- <b>Tratamiento de fachada y volumen edificable:</b> Se prohíbe la ubicación en primera crujía de fachada de la escalera de acceso al bajo cubierta. La fachada será con acabados sencillos propios de la arquitectura popular. En su caso de recercado de cemento. La bandeja de los vuelos tendrá un canto <math>\leq 15</math> cms. Los únicos cuerpos volados permitidos son los balcones. Se redactará un Estudio de Detalle con los mismos objetivos señalados para el edificio limítrofe R-49.</li> <li>- <b>Uso/tipología:</b> Vivienda unifamiliar.</li> <li>- <b>Alineación:</b> La existente.</li> </ul> | |

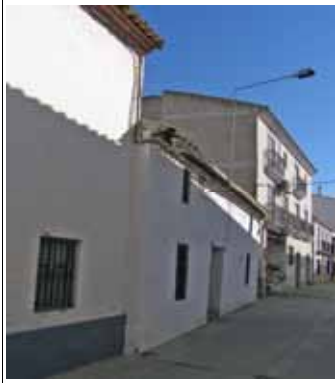
| | <p><b>ENTORNO:</b> Cercano al área, su anterior estructura en fondo de saco le ha mantenido a salvo de una sustitución masiva. Su cercanía al BIC del Convento de las Trinitarias (a una de cuyas fachadas se enfrenta) y la renovación posible de varios inmuebles del entorno, requerirá determinaciones específicas.</p> <p><b>CONDICIONES EDIFICATORIAS ACTUALES:</b></p> <ul style="list-style-type: none"> <li>- Longitud de fachada: 12,2 metros a calle Accesorio Monjas y sin definir a calle Escultor A. González Orea.</li> <li>- Nº plantas: 1+ soberao</li> <li>- Estado conservación: Regular</li> <li>- Composición arquitectónica: Desacorde</li> </ul> <p><b>NIVEL DE PROTECCIÓN ARQUEOLÓGICA: B</b><br/> <b>BIC DEL ENTORNO AL QUE PERTENECE: I-7</b></p> | |

| | <p><b>CONDICIONES DE ORDENACIÓN:</b></p> <ul style="list-style-type: none"> <li>- La actuación deberá ser autorizada por la Consejería de Cultura.</li> <li>- <b>Altura máxima:</b> B+1+ bajo cubierta.</li> <li>- <b>Ejes de composición:</b> 3/4 a calle Accesorio Monjas y sin definir a calle Escultor Antonio González Orea (será objeto de estudio específico en la tramitación del necesario Estudio de Detalle.</li> <li>- <b>Segregación:</b> No</li> <li>- <b>Agregación:</b> No</li> <li>- <b>Tratamiento de fachada y volumen edificable:</b> Se prohíbe la ubicación en primera crujía de fachada de la escalera de acceso al bajo cubierta. La fachada será con acabados sencillos propios de la arquitectura popular. En su caso de recercado de cemento. La bandeja de los vuelos tendrá un canto <math>\leq 15</math> cms. Los únicos cuerpos volados permitidos son los balcones. Se redactará un Estudio de Detalle con los mismos objetivos señalados para el edificio limítrofe R-49 así como reajustar alineación</li> <li>- <b>Uso/tipología:</b> Vivienda unifamiliar.</li> <li>- <b>Alineación:</b> Reajustar (de vértice derecho de Accesorio Monjas 9 a vértice izquierdo de Accesorio Monjas 13).</li> </ul> | |

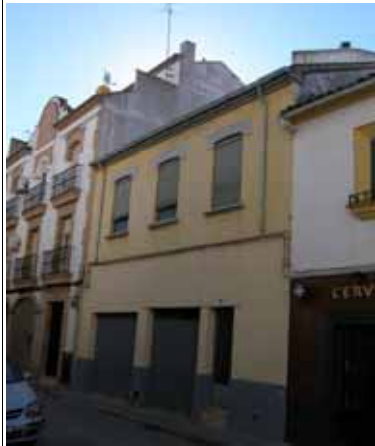
| | <p><b>ENTORNO:</b> Ubicado en un área en la que se ha producido una importante renovación urbana para vivienda unifamiliar/ plurifamiliar, su sustitución no supondría menoscabo en la imagen del entorno a pesar de su cercanía a la zona de patio del Convento de las Trinitarias.</p> <p><b>CONDICIONES EDIFICATORIAS ACTUALES:</b></p> <ul style="list-style-type: none"> <li>- Longitud de fachada: 9 metros</li> <li>- Nº plantas: 2</li> <li>- Estado conservación: Regular</li> <li>- Composición arquitectónica: Acorde</li> </ul> <p><b>NIVEL DE PROTECCIÓN ARQUEOLÓGICA: B</b><br/> <b>BIC DEL ENTORNO AL QUE PERTENECE: I-7</b></p> | |

| | <p><b>CONDICIONES DE ORDENACIÓN:</b></p> <ul style="list-style-type: none"> <li>- La actuación deberá ser autorizada por la Consejería de Cultura.</li> <li>- <b>Altura máxima:</b> B+1+ático (podrá ocuparse el espacio de retranqueo del ático en su mitad izquierda, incluso escalera, a los efectos de ocultar medianerías, y sin que ello suponga mayor aprovechamiento).</li> <li>- <b>Ejes de composición:</b> 2/3</li> <li>- <b>Segregación:</b> No</li> <li>- <b>Agregación:</b> No</li> <li>- <b>Tratamiento de fachada y volumen edificable:</b> Salvo en su mitad izquierda se prohíbe ubicar en primera crujía de fachada la escalera de acceso al ático. La fachada será con acabados propios de la arquitectura popular (enfoscado; balcones recercados con cemento o ladrillo; rejería sencilla...) o de la arquitectura tradicional burguesa (enfoscado; balcones, cierros o miradores y recercado de piedra o ladrillo, rejería artística, etc).</li> <li>- <b>Uso/tipología:</b> Según la Ordenanza de Conservación Ambiental.</li> <li>- <b>Alineación:</b> La existente.</li> </ul> | |

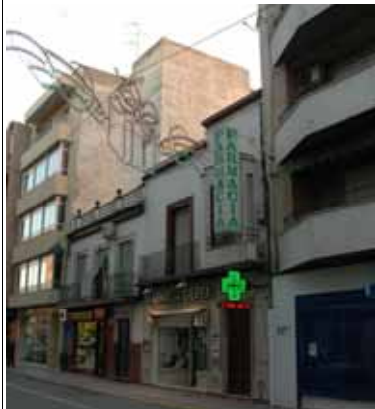
| | <p><b>ENTORNO:</b> Ubicado en el corazón comercial de la ciudad, en un área en que se ha producido una gran renovación urbana, por lo que la sustitución de este edificio no producirá menoscabo en la imagen del entorno.</p> <p><b>CONDICIONES EDIFICATORIAS ACTUALES:</b></p> <ul style="list-style-type: none"> <li>- Longitud de fachada: 7 metros</li> <li>- Nº plantas: 2</li> <li>- Estado conservación: Regular</li> <li>- Composición arquitectónica: Desacorde</li> </ul> <p><b>NIVEL DE PROTECCIÓN ARQUEOLÓGICA: B</b></p> | |

| | <p><b>CONDICIONES DE ORDENACIÓN:</b></p> <ul style="list-style-type: none"> <li>- <b>Altura máxima:</b> B+3+ático (podrá ocuparse el espacio de retranqueo del ático en su mitad derecha, incluso escalera, a los efectos de ocultar medianerías, y sin que ello suponga mayor aprovechamiento).</li> <li>- <b>Ejes de composición:</b> 2</li> <li>- <b>Segregación:</b> No</li> <li>- <b>Agregación:</b> Si</li> <li>- <b>Tratamiento de fachada y volumen edificable:</b> Salvo en su mitad derecha se prohíbe ubicar en primera crujía de fachada la escalera de acceso al ático.</li> <li>- <b>Uso/tipología:</b> Según la Ordenanza de Conservación Ambiental.</li> <li>- <b>Alineación:</b> La existente.</li> </ul> | |

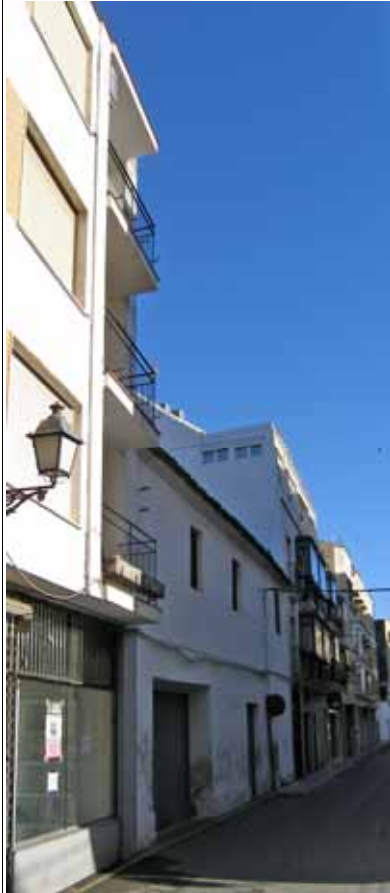
| | | <p><b>ENTORNO:</b> Ubicado en el corazón social de la ciudad, rodeado de algunas de las mejores muestras de arquitectura contemporánea de Andújar, en un área que sufrió una importante renovación para edificios de vivienda plurifamiliar en los primeros decenios de la segunda mitad del s. XX, y en la que aún se mantienen en pie un importante número de edificios catalogados.</p> | | |
| | | <p><b>CONDICIONES EDIFICATORIAS ACTUALES:</b></p> <ul style="list-style-type: none"> <li>- <b>Longitud de fachada:</b> 15,2 metros.</li> <li>- <b>Nº plantas:</b> 2</li> <li>- <b>Estado conservación:</b> Deficiente</li> <li>- <b>Composición arquitectónica:</b> Desacorde</li> </ul> | | |

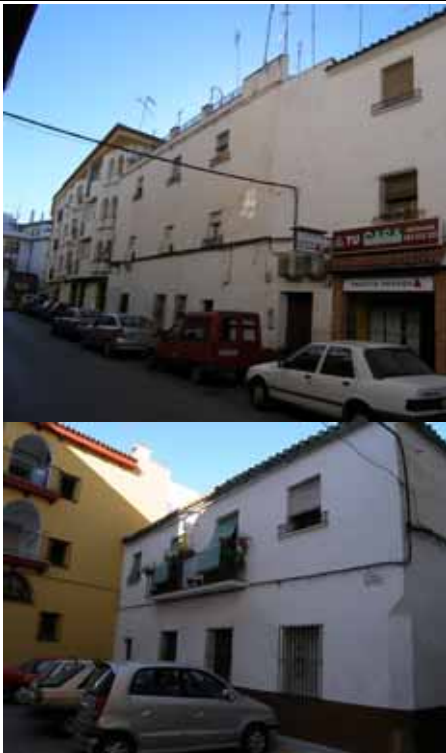
| | | <p><b>ENTORNO:</b> Ubicado en el corazón social de la ciudad, rodeado de algunas de las mejores muestras de arquitectura contemporánea de Andújar, en un área que sufrió una importante renovación para edificios de vivienda plurifamiliar en los primeros decenios de la segunda mitad del s. XX, y en la que aún se mantienen en pie un importante número de edificios catalogados.</p> <p><b>CONDICIONES EDIFICATORIAS ACTUALES:</b></p> <ul style="list-style-type: none"><li>- <b>Longitud de fachada:</b> 22,5 metros a calle El Truco, 16,2 metros a calle Pérez Galdos y 12,2 metros a calle San Miguel .</li><li>- <b>Nº plantas:</b> 2/3</li><li>- <b>Estado conservación:</b> Regular</li><li>- <b>Composición arquitectónica:</b> Desacorde</li></ul> <p><b>NIVEL DE PROTECCIÓN ARQUEOLÓGICA:</b> B<br/><b>BIC DEL ENTORNO AL QUE PERTENECE:</b> I-2/ I-12</p> | | |

| <p><b>CONDICIONES DE ORDENACIÓN:</b></p> <ul style="list-style-type: none"><li>- La actuación deberá ser autorizada por la Consejería de Cultura.</li><li>- <b>Altura máxima:</b> B+2+ático (ver gráfico)</li><li>- <b>Ejes de composición:</b> Sin definir (será objeto de estudio específico tras la solicitud de autorización).</li><li>- <b>Segregación:</b> No</li><li>- <b>Agregación:</b> No</li><li>- <b>Tratamiento de fachada y volumen edificable:</b> Sin definir (será objeto de estudio específico tras la solicitud de autorización).</li><li>- <b>Uso/tipología:</b> Vivienda unifamiliar/ vivienda plurifamiliar.</li><li>- <b>Alineación:</b> Reajustar en calle Truco (de vértice izquierdo de calle Truco 2 a vértice derecho calle Truco 6).</li><li>- <b>Ocupación de ático:</b></li></ul> <div><div><p><b>PLANTA 3ª (B+2)</b></p></div><div><p><b>PLANTA 4ª (B+3)</b></p></div></div> | | | | |

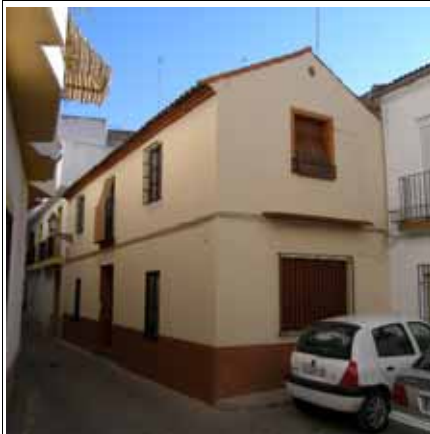
| <p><b>ENTORNO:</b> Ubicado en el corazón social de la ciudad, rodeado de algunas de las mejores edificaciones de Andújar, en un área que, a pesar de haber sufrido cierta renovación aún mantiene su carácter tradicional a proteger. De su entorno próximo aún se mantienen en pie un importante número de edificios catalogados.</p> <p><b>CONDICIONES EDIFICATORIAS ACTUALES:</b></p> <ul style="list-style-type: none"> <li>- <b>Longitud de fachada:</b> 13,5 metros a c/ Samaniego y 4,7 metros a c/ Altozano.</li> <li>- <b>Nº plantas:</b> 2</li> <li>- <b>Estado conservación:</b> Bueno</li> <li>- <b>Composición arquitectónica:</b> Acorde</li> </ul> <p><b>NIVEL DE PROTECCIÓN ARQUEOLÓGICA:</b> B<br/><b>BIC DEL ENTORNO AL QUE PERTENECE:</b> I-9</p> | | |

| <p><b>CONDICIONES DE ORDENACIÓN:</b></p> <ul style="list-style-type: none"> <li>- La actuación deberá ser autorizada por la Consejería de Cultura.</li> <li>- <b>Altura máxima:</b> B+1+ Bajo cubierta</li> <li>- <b>Ejes de composición:</b> 3/4 a calle Samaniego y 1 a calle Altozano.</li> <li>- <b>Segregación:</b> No</li> <li>- <b>Agregación:</b> No</li> <li>- <b>Tratamiento de fachada y volumen edificable:</b> Se prohíbe la ubicación en primera crujía de fachada de la escalera de acceso al bajo cubierta. La fachada será con acabados sencillos propios de la arquitectura popular. En su caso de recercado de cemento. La bandeja de los vuelos tendrá un canto <math>\leq 15</math> cms. Los únicos cuerpos volados permitidos son los balcones.</li> <li>- <b>Uso/tipología:</b> Vivienda unifamiliar.</li> <li>- <b>Alineación:</b> La existente.</li> </ul> | | |

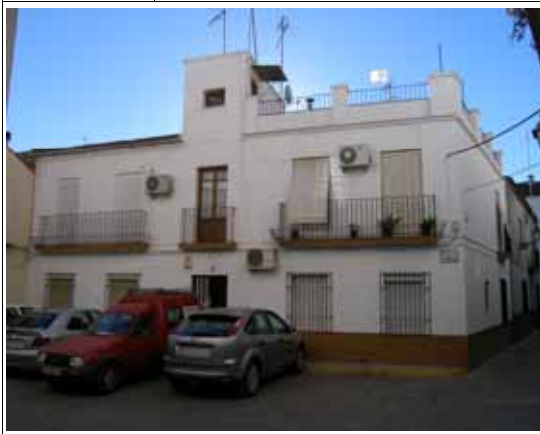
| <p><b>ENTORNO:</b> Ubicado en el corazón social de la ciudad, rodeado de algunas de las mejores edificaciones de Andújar, en un área que, a pesar de haber sufrido cierta renovación aún mantiene su carácter tradicional a proteger. De su entorno próximo aún se mantienen en pie un importante número de edificios catalogados.</p> <p><b>CONDICIONES EDIFICATORIAS ACTUALES:</b></p> <ul style="list-style-type: none"> <li>- <b>Longitud de fachada:</b> 14 metros a c/ Altozano y 7,5 metros a c/ Pérez Galdós.</li> <li>- <b>Nº plantas:</b> 2</li> <li>- <b>Estado conservación:</b> Bueno</li> <li>- <b>Composición arquitectónica:</b> Desacorde</li> </ul> <p><b>NIVEL DE PROTECCIÓN ARQUEOLÓGICA:</b> B<br/><b>BIC DEL ENTORNO AL QUE PERTENECE:</b> I-9</p> | | |

| <p><b>CONDICIONES DE ORDENACIÓN:</b></p> <ul style="list-style-type: none"> <li>- La actuación deberá ser autorizada por la Consejería de Cultura.</li> <li>- <b>Altura máxima:</b> B+1+ Bajo cubierta</li> <li>- <b>Ejes de composición:</b> 4/5 a calle Altozano y 2/3 a calle Pérez Galdós.</li> <li>- <b>Segregación:</b> No</li> <li>- <b>Agregación:</b> No</li> <li>- <b>Tratamiento de fachada y volumen edificable:</b> Se prohíbe la ubicación en primera crujía de fachada de la escalera de acceso al bajo cubierta. La fachada será con acabados sencillos propios de la arquitectura popular. En su caso de recercado de cemento. La bandeja de los vuelos tendrá un canto <math>\leq 15</math> cms. Los únicos cuerpos volados permitidos son los balcones.</li> <li>- <b>Uso/tipología:</b> Vivienda unifamiliar/ vivienda plurifamiliar.</li> <li>- <b>Alineación:</b> La existente.</li> </ul> | | |

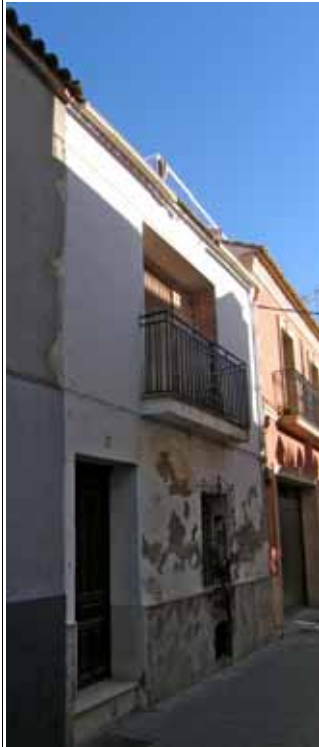
| | <p><b>ENTORNO:</b> Ubicado en el corazón social de la ciudad, rodeado de algunas de las mejores edificaciones de Andújar, en un área que, a pesar de haber sufrido cierta renovación aún mantiene su carácter tradicional a proteger. De su entorno próximo aún se mantienen en pie un importante número de edificios catalogados.</p> <p><b>CONDICIONES EDIFICATORIAS ACTUALES:</b></p> <ul style="list-style-type: none"> <li>- Longitud de fachada: 6,5 metros.</li> <li>- Nº plantas: 2</li> <li>- Estado conservación: Deficiente</li> <li>- Composición arquitectónica: Desacorde</li> </ul> <p><b>NIVEL DE PROTECCIÓN ARQUEOLÓGICA:</b> B<br/><b>BIC DEL ENTORNO AL QUE PERTENECE:</b> I-9</p> | |

| | <p><b>CONDICIONES DE ORDENACIÓN:</b></p> <ul style="list-style-type: none"> <li>- La actuación deberá ser autorizada por la Consejería de Cultura.</li> <li>- Altura máxima: B+1+Bajo cubierta</li> <li>- Ejes de composición: 2</li> <li>- Segregación/ Agregación: No</li> <li>- Tratamiento de fachada y volumen edificable: Se prohíbe ubicar en primera crujía de fachada la escalera de acceso al bajo cubierta. La fachada será con acabados sencillos propios de la arquitectura popular. En su caso de recercado de cemento. La bandeja de los vuelos tendrá un canto <math>\leq 15</math> cms. Los únicos cuerpos volados permitidos son los balcones.</li> <li>- Uso/tipología: Vivienda unifamiliar.</li> <li>- Alineación: La existente.</li> </ul> | |

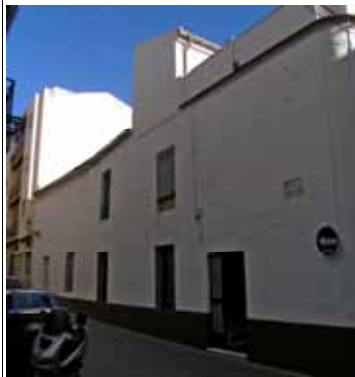
| | <p><b>ENTORNO:</b> Ubicado en el corazón social de la ciudad, rodeado de algunas de las mejores edificaciones de Andújar, en un área que, a pesar de haber sufrido cierta renovación aún mantiene su carácter tradicional a proteger. De su entorno próximo aún se mantienen en pie un importante número de edificios catalogados.</p> <p><b>CONDICIONES EDIFICATORIAS ACTUALES:</b></p> <ul style="list-style-type: none"> <li>- Longitud de fachada: 22 metros a c/ Valdivia y 10,5 metros a c/ Maestras.</li> <li>- Nº plantas: 2</li> <li>- Estado conservación: Regular</li> <li>- Composición arquitectónica: Acorde</li> </ul> <p><b>NIVEL DE PROTECCIÓN ARQUEOLÓGICA:</b> B<br/><b>BIC DEL ENTORNO AL QUE PERTENECE:</b> I-2, I-9, I-10, I-12</p> | |

| | <p><b>CONDICIONES DE ORDENACIÓN:</b></p> <ul style="list-style-type: none"> <li>- La actuación deberá ser autorizada por la Consejería de Cultura.</li> <li>- Altura máxima: B+1+Bajo cubierta (el volumen en el cuarto izquierda de la fachada a c/ Valdivia se definirá mediante Estudio de Detalle al objeto de ocultar medianerías).</li> <li>- Ejes de composición: Sin definir (será objeto de estudio específico tras la presentación de proyecto).</li> <li>- Segregación/ Agregación: No</li> <li>- Tratamiento de fachada y volumen edificable: Salvo en su cuarto izquierda se prohíbe ubicar en primera crujía de fachada la escalera de acceso al bajo cubierta. La fachada será con acabados sencillos propios de la arquitectura popular. En su caso de recercado de cemento. La bandeja de los vuelos tendrá un canto <math>\leq 15</math> cms. Los únicos cuerpos volados permitidos son los balcones.</li> <li>- Uso/tipología: Según la Ordenanza de Conservación Ambiental..</li> <li>- Alineación: La existente.</li> </ul> | |

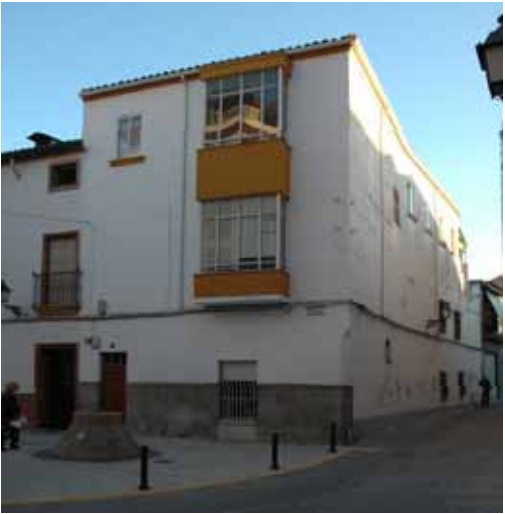
| <p><b>ENTORNO:</b> Ubicado en el corazón social de la ciudad, rodeado de algunas de las mejores edificaciones de Andújar, en un área que, a pesar de haber sufrido cierta renovación aún mantiene su carácter tradicional a proteger. De su entorno próximo aún se mantienen en pie un importante número de edificios catalogados.</p> <p><b>CONDICIONES EDIFICATORIAS ACTUALES:</b></p> <ul style="list-style-type: none"> <li>- <b>Longitud de fachada:</b> 8,5 metros a Altozano Virgen María y 20,3 metros a calle Luis Vives.</li> <li>- <b>Nº plantas:</b> 3</li> <li>- <b>Estado conservación:</b> Regular</li> <li>- <b>Composición arquitectónica:</b> Desacorde</li> </ul> <p><b>NIVEL DE PROTECCIÓN ARQUEOLÓGICA:</b> B</p> | | |

| <p><b>CONDICIONES DE ORDENACIÓN:</b></p> <ul style="list-style-type: none"> <li>- <b>Altura máxima:</b> B+2 a Altozano Virgen María (vuelta 8 metros), y B+1+bajo cubierta a calle Luis Vives (ver gráfico).</li> <li>- <b>Ejes de composición:</b> Sin definir (será objeto de estudio específico tras la presentación de proyecto)</li> <li>- <b>Segregación:</b> No</li> <li>- <b>Agregación:</b> No</li> <li>- <b>Tratamiento de fachada y volumen edificable:</b> Se prohíbe la ubicación en primera crujía de fachada de la escalera de acceso al bajo cubierta. La fachada será con acabados sencillos propios de la arquitectura popular.</li> <li>- <b>Uso/tipología:</b> Según la Ordenanza de Conservación Ambiental.</li> <li>- <b>Alineación:</b> A calle Luis Vives se reajustará mediante Estudio de Detalle.</li> <li>- <b>Ocupación de ático/bajo cubierta:</b></li> </ul> <div style="text-align: center;"> <p><b>PLANTA 2ª (B+2)</b></p> </div> | | |

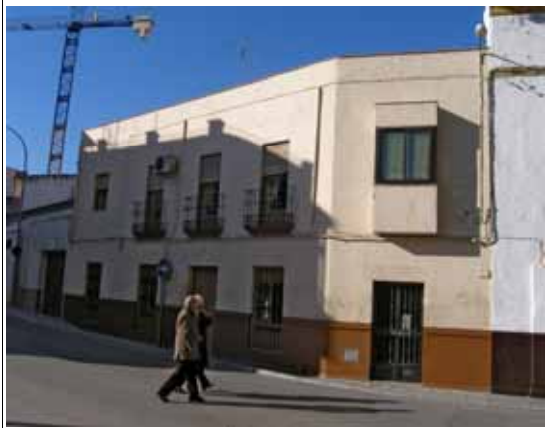
| <p><b>ENTORNO:</b> Ubicado junto a la antigua travesía, en el borde del casco histórico, en una zona que por su renovación ha perdido prácticamente el carácter tradicional.</p> <p><b>CONDICIONES EDIFICATORIAS ACTUALES:</b></p> <ul style="list-style-type: none"> <li>- Longitud de fachada: 15 metros</li> <li>- Nº plantas: 2</li> <li>- Estado conservación: Deficiente</li> <li>- Composición arquitectónica: Desacorde</li> </ul> <p><b>NIVEL DE PROTECCIÓN ARQUEOLÓGICA:</b> B</p> | | |

| <p><b>CONDICIONES DE ORDENACIÓN:</b></p> <ul style="list-style-type: none"> <li>- Altura máxima: B+2+ático</li> <li>- Ejes de composición: 5</li> <li>- Segregación: No</li> <li>- Agregación: No</li> <li>- Tratamiento de fachada y volumen edificable: Se prohíbe la ubicación en primera crujía de fachada de la escalera de acceso al ático.</li> <li>- Uso/tipología: Según la Ordenanza de Conservación Ambiental.</li> <li>- Alineación: Cambio de alineación (según Estudio de Detalle).</li> </ul> | | |

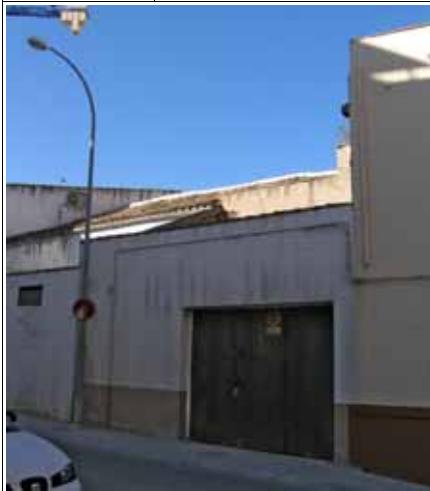
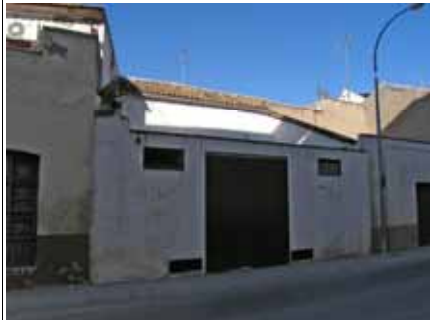
| <p><b>ENTORNO:</b> Ubicado junto a la antigua travesía, en el borde del casco histórico, en una zona que por su renovación ha perdido prácticamente el carácter tradicional.</p> <p><b>CONDICIONES EDIFICATORIAS ACTUALES:</b></p> <ul style="list-style-type: none"> <li>- Longitud de fachada: 15,2 metros (el conjunto de las dos propiedades).</li> <li>- Nº plantas: 1</li> <li>- Estado conservación: Deficiente</li> <li>- Composición arquitectónica: Desacorde</li> </ul> <p><b>NIVEL DE PROTECCIÓN ARQUEOLÓGICA:</b> B</p> | | |

| <p><b>CONDICIONES DE ORDENACIÓN:</b></p> <p>Se ordenarán conjuntamente las dos propiedades mediante la redacción de un Estudio de Detalle y delimitación de una Unidad de Actuación, con las siguientes condiciones:</p> <ul style="list-style-type: none"> <li>- Altura máxima: B+2+ático.</li> <li>- Ejes de composición: 5</li> <li>- Segregación: No</li> <li>- Agregación: Solo entre ellas.</li> <li>- Tratamiento de fachada y volumen edificable: Se prohíbe la ubicación en primera crujía de fachada de la escalera de acceso al ático.</li> <li>- Uso/tipología: Según la Ordenanza de Conservación Ambiental.</li> <li>- Alineación: Cambio de alineación (según Estudio de Detalle).</li> </ul> | | |

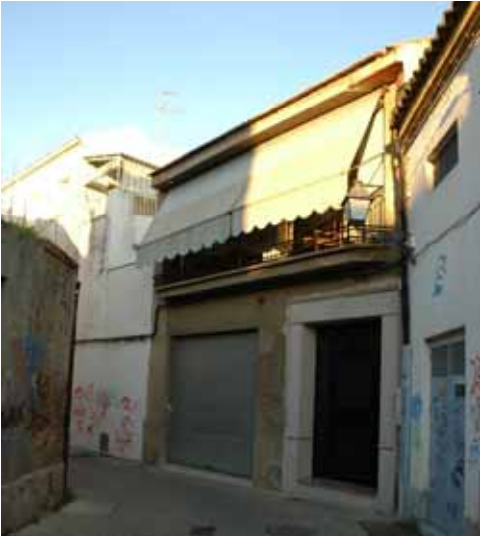
| <p><b>ENTORNO:</b> Con fachada a dos calles de diferentes características. Así, a calle Luis Vives, ubicado en el corazón social de la ciudad, rodeado de algunas de las mejores edificaciones de Andújar, en un área que, a pesar de haber sufrido cierta renovación aún mantiene su carácter tradicional a proteger. De su entorno próximo aún se mantienen en pie un importante número de edificios catalogados.</p> <p>A Avenida Andalucía, se ubica junto a la antigua travesía, en el borde del casco histórico, en una zona que por su renovación ha perdido prácticamente el carácter tradicional.</p> <p><b>CONDICIONES EDIFICATORIAS ACTUALES:</b></p> <ul style="list-style-type: none"> <li>- <b>Longitud de fachada:</b> 11 metros a calle Luis Vives y 11,5 metros a Avenida Andalucía.</li> <li>- <b>Nº plantas:</b> 2</li> <li>- <b>Estado conservación:</b> Regular</li> <li>- <b>Composición arquitectónica:</b> Desacorde</li> </ul> <p><b>NIVEL DE PROTECCIÓN ARQUEOLÓGICA:</b> B</p> | | |

| <p><b>CONDICIONES DE ORDENACIÓN:</b></p> <ul style="list-style-type: none"> <li>- <b>Altura máxima:</b> B+1+ Bajo cubierta a calle Luis Vives y B+2+ ático a Avenida Andalucía (ver gráfico).</li> <li>- <b>Ejes de composición:</b> 3/4 (a cada una de las calles)</li> <li>- <b>Segregación:</b> Si (sólo a 2 solares a distintas calles por su bisectriz).</li> <li>- <b>Agregación:</b> No</li> <li>- <b>Tratamiento de fachada y volumen edificable:</b> A Avenida Andalucía se prohíbe la ubicación en primera crujía de fachada de la escalera de acceso al ático.</li> </ul> <p>A calle Luis Vives se prohíbe la ubicación en primera crujía de fachada de la escalera de acceso al ático o bajo cubierta. La fachada será con acabados sencillos propios de la arquitectura popular. En su caso de recercado de cemento. La bandeja de los vuelos tendrá un canto <math>\leq 15</math> cms. Los únicos cuerpos volados permitidos son los balcones.</p> <ul style="list-style-type: none"> <li>- <b>Uso/tipología:</b> Vivienda unifamiliar/ vivienda plurifamiliar. (supuesta segregación, también comercial/oficinas en el solar a Avenida Andalucía).</li> <li>- <b>Alineación:</b> A Avenida Andalucía, cambio de alineación (según Estudio de Detalle). A calle Luis Vives la existente.</li> <li>- <b>Ocupación de ático/bajo cubierta:</b></li> </ul> | | |

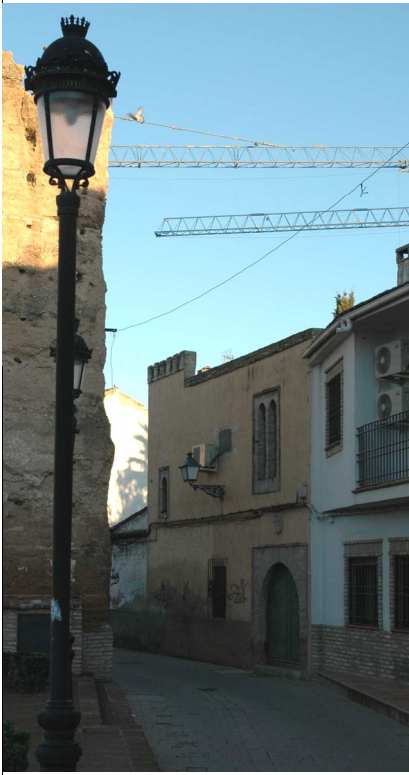
| | <p><b>ENTORNO:</b> Ubicado en el corazón social de la ciudad, rodeado de algunas de las mejores edificaciones de Andújar, en un área que, a pesar de haber sufrido cierta renovación aún mantiene su carácter tradicional a proteger. De su entorno próximo aún se mantienen en pie un importante número de edificios catalogados.</p> <p><b>CONDICIONES EDIFICATORIAS ACTUALES:</b></p> <ul style="list-style-type: none"> <li>- Longitud de fachada: 20 metros.</li> <li>- Nº plantas: 2</li> <li>- Estado conservación: Regular.</li> <li>- Composición arquitectónica: Acorde (salvo zona izquierda)</li> </ul> <p><b>NIVEL DE PROTECCIÓN ARQUEOLÓGICA:</b> B</p> | |

| | <p><b>CONDICIONES DE ORDENACIÓN:</b></p> <ul style="list-style-type: none"> <li>- Altura máxima: B+1+ático</li> <li>- Ejes de composición: 4/5</li> <li>- Segregación: Si (únicamente para agregar a R-65).</li> <li>- Agregación: Si (con R-65).</li> <li>- Tratamiento de fachada y volumen edificable: Se prohíbe la ubicación en primera crujía de fachada de la escalera de acceso al ático. La fachada será con acabados sencillos propios de la arquitectura popular. En su caso de recercado de cemento. La bandeja de los vuelos tendrá un canto <math>\leq 15</math> cms. Los únicos cuerpos volados permitidos son los balcones.</li> <li>- Uso/tipología: Son aplicables las Ordenanzas 1- Conservación Ambiental y 7 - Equipamiento, según plano C-2B.</li> <li>- Alineación: La existente.</li> </ul> | |

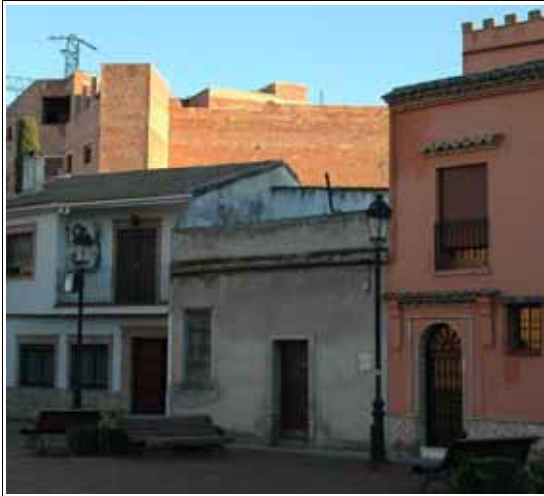
| <p><b>ENTORNO:</b> Ubicado en el corazón social de la ciudad, rodeado de algunas de las mejores edificaciones de Andújar, en un área que, a pesar de haber sufrido cierta renovación aún mantiene su carácter tradicional a proteger. De su entorno próximo aún se mantienen en pie un importante número de edificios catalogados.</p> <p><b>CONDICIONES EDIFICATORIAS ACTUALES:</b></p> <ul style="list-style-type: none"> <li>- Longitud de fachada: 7 metros.</li> <li>- Nº plantas: 1</li> <li>- Estado conservación: Deficiente</li> <li>- Composición arquitectónica: Desacorde</li> </ul> <p><b>NIVEL DE PROTECCIÓN ARQUEOLÓGICA:</b> B</p> | | |

| <p><b>CONDICIONES DE ORDENACIÓN:</b></p> <ul style="list-style-type: none"> <li>- Altura máxima: B+1+ático</li> <li>- Ejes de composición: 2</li> <li>- Segregación: No</li> <li>- Agregación: No</li> <li>- Tratamiento de fachada y volumen edificable: Se prohíbe la ubicación en primera crujía de fachada de la escalera de acceso al ático o bajo cubierta. La fachada será con acabados sencillos propios de la arquitectura popular. En su caso de recercado de cemento. La bandeja de los vuelos tendrá un canto ≤15 cms. Los únicos cuerpos volados permitidos son los balcones.</li> <li>- Uso/tipología: Vivienda unifamiliar/ vivienda plurifamiliar.</li> <li>- Alineación: La existente.</li> </ul> | | |

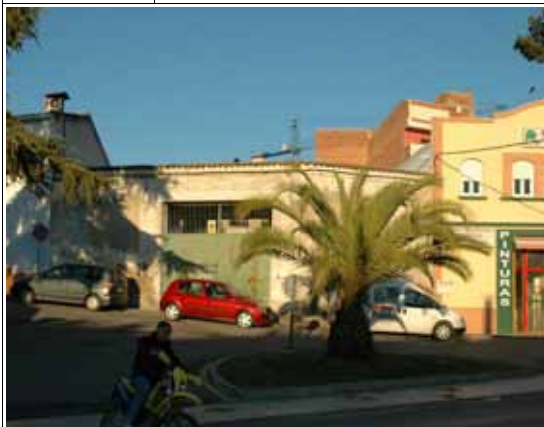
| <p><b>ENTORNO:</b> Ubicado junto a la antigua travesía, en el borde del casco histórico, en una zona que por su renovación ha perdido prácticamente el carácter tradicional.</p> <p><b>CONDICIONES EDIFICATORIAS ACTUALES:</b></p> <ul style="list-style-type: none"> <li>- Longitud de fachada: 14,8 metros</li> <li>- Nº plantas: 1</li> <li>- Estado conservación: Deficiente</li> <li>- Composición arquitectónica: Desacorde</li> </ul> <p><b>NIVEL DE PROTECCIÓN ARQUEOLÓGICA:</b> B</p> | | |

| <p><b>CONDICIONES DE ORDENACIÓN:</b></p> <ul style="list-style-type: none"> <li>- Altura máxima: B+1+ático</li> <li>- Ejes de composición: 5</li> <li>- Segregación: No</li> <li>- Agregación: No</li> <li>- Tratamiento de fachada y volumen edificable: Se prohíbe la ubicación en primera crujía de fachada de la escalera de acceso al ático.</li> <li>- Uso/tipología: Vivienda unifamiliar/ vivienda plurifamiliar/ comercial/ oficinas.</li> <li>- Alineación: Cambio de alineación (de vértice a vértice de edificios colindantes).</li> </ul> | | |

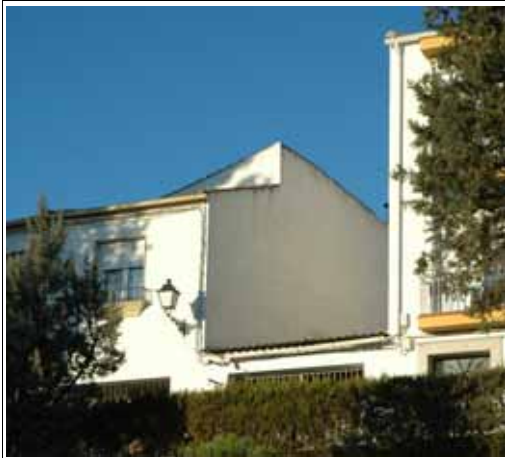
| <p><b>ENTORNO:</b> Ubicado junto a la antigua travesía, en el borde del casco histórico, en una zona que por su renovación ha perdido prácticamente el carácter tradicional.</p> <p><b>CONDICIONES EDIFICATORIAS ACTUALES:</b></p> <ul style="list-style-type: none"> <li>- Longitud de fachada: 4 metros</li> <li>- Nº plantas: 1</li> <li>- Estado conservación: Regular</li> <li>- Composición arquitectónica: Desacorde</li> </ul> <p><b>NIVEL DE PROTECCIÓN ARQUEOLÓGICA:</b> B</p> | | |

| <p><b>CONDICIONES DE ORDENACIÓN:</b></p> <ul style="list-style-type: none"> <li>- Altura máxima: B+1+ático</li> <li>- Ejes de composición: 1</li> <li>- Segregación: No</li> <li>- Agregación: Si</li> <li>- Tratamiento de fachada y volumen edificable: Se prohíbe la ubicación en primera crujía de fachada de la escalera de acceso al ático o bajo cubierta. La fachada será con acabados sencillos propios de la arquitectura popular.</li> <li>- Uso/tipología: Vivienda unifamiliar (plurifamiliar si se produce agregación).</li> <li>- Alineación: La existente.</li> </ul> | | |

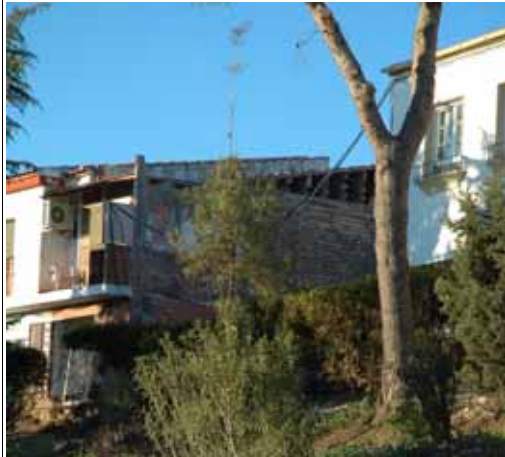
| <p><b>ENTORNO:</b> Ubicado junto a la antigua travesía, en el borde del casco histórico, en una zona que por su renovación ha perdido prácticamente el carácter tradicional.</p> <p><b>CONDICIONES EDIFICATORIAS ACTUALES:</b></p> <ul style="list-style-type: none"> <li>- Longitud de fachada: 9,7 metros</li> <li>- Nº plantas: Solar</li> <li>- Estado conservación:</li> <li>- Composición arquitectónica:</li> </ul> <p><b>NIVEL DE PROTECCIÓN ARQUEOLÓGICA:</b> B</p> | | |

| <p><b>CONDICIONES DE ORDENACIÓN:</b></p> <ul style="list-style-type: none"> <li>- Altura máxima: B+1+ático</li> <li>- Ejes de composición: 3/4</li> <li>- Segregación: No</li> <li>- Agregación: No</li> <li>- Tratamiento de fachada y volumen edificable: Se prohíbe la ubicación en primera crujía de fachada de la escalera de acceso al ático o bajo cubierta. La fachada será con acabados sencillos propios de la arquitectura popular.</li> <li>- Uso/tipología: Vivienda unifamiliar/ vivienda plurifamiliar.</li> <li>- Alineación: La existente</li> </ul> | | |

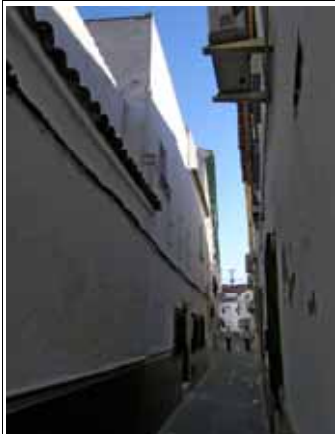
| | <p><b>ENTORNO:</b> Ubicado a las espaldas del Palacio Municipal en un área en la que la sustitución convive con un importante número de edificios originales, por lo que interesa la imposición de determinaciones específicas.</p> <p><b>CONDICIONES EDIFICATORIAS ACTUALES:</b></p> <ul style="list-style-type: none"> <li>- Longitud de fachada: 9,7 metros</li> <li>- Nº plantas: 1</li> <li>- Estado conservación: Regular</li> <li>- Composición arquitectónica: Desacorde</li> </ul> <p><b>NIVEL DE PROTECCIÓN ARQUEOLÓGICA: B</b><br/><b>BIC DEL ENTORNO AL QUE PERTENECE: I-10</b></p> | |

| | <p><b>CONDICIONES DE ORDENACIÓN:</b></p> <ul style="list-style-type: none"> <li>- La actuación deberá ser autorizada por la Consejería de Cultura.</li> <li>- <b>Altura máxima:</b> B+1 (más bajo cubierta solo en caso de agregación).</li> <li>- <b>Ejes de composición:</b> 3</li> <li>- <b>Segregación:</b> No</li> <li>- <b>Agregación:</b> Si</li> <li>- <b>Tratamiento de fachada y volumen edificable:</b> Se prohíbe la ubicación en primera crujía de fachada de la escalera de acceso al bajo cubierta. La fachada será con acabados sencillos propios de la arquitectura popular. En su caso de recercado de cemento. La bandeja de los vuelos tendrá un canto <math>\leq 15</math> cms. Los únicos cuerpos volados permitidos son los balcones.</li> <li>- <b>Uso/tipología:</b> Vivienda unifamiliar/ vivienda plurifamiliar (solo en caso de agregación).</li> <li>- <b>Alineación:</b> Reajustar (según Estudio de detalle).</li> </ul> | |

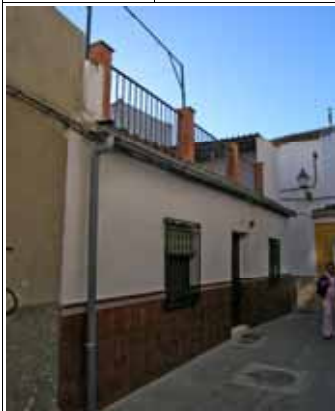
| | <p><b>ENTORNO:</b> Ubicado a las espaldas del Palacio Municipal en un área en la que la sustitución convive con un importante número de edificios originales, por lo que interesa la imposición de determinaciones específicas.</p> <p><b>CONDICIONES EDIFICATORIAS ACTUALES:</b></p> <ul style="list-style-type: none"> <li>- Longitud de fachada: 4,8 metros a calle Comedias y Postigos y 8,6 metros a calle Torreones.</li> <li>- Nº plantas: 1</li> <li>- Estado conservación: Regular</li> <li>- Composición arquitectónica: Desacorde</li> </ul> <p><b>NIVEL DE PROTECCIÓN ARQUEOLÓGICA: B</b><br/><b>BIC DEL ENTORNO AL QUE PERTENECE: I-10</b></p> | |

| | <p><b>CONDICIONES DE ORDENACIÓN:</b></p> <ul style="list-style-type: none"> <li>- La actuación deberá ser autorizada por la Consejería de Cultura.</li> <li>- <b>Altura máxima:</b> B+1+Bajo cubierta.</li> <li>- <b>Ejes de composición:</b> 1/2 a calle Comedias y Postigos y 3 calle Torreones.</li> <li>- <b>Segregación:</b> No</li> <li>- <b>Agregación:</b> Si (solo R-71).</li> <li>- <b>Tratamiento de fachada y volumen edificable:</b> Se prohíbe la ubicación en primera crujía de fachada de la escalera de acceso al bajo cubierta. La fachada será con acabados sencillos propios de la arquitectura popular. En su caso de recercado de cemento. La bandeja de los vuelos tendrá un canto <math>\leq 15</math> cms. Los únicos cuerpos volados permitidos son los balcones.</li> <li>- <b>Uso/tipología:</b> Vivienda unifamiliar/ vivienda plurifamiliar (solo en caso de agregación).</li> <li>- <b>Alineación:</b> Reajustar (según Estudio de detalle).</li> </ul> | |

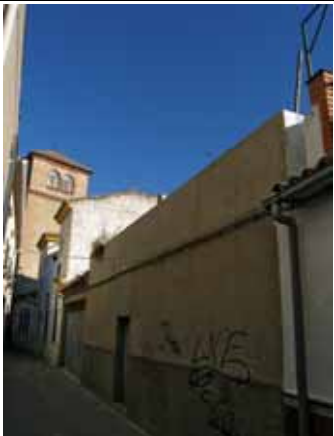
| | <p><b>ENTORNO:</b> Ubicado a las espaldas del Palacio Municipal en un área en la que la sustitución convive con un importante número de edificios originales, por lo que interesa la imposición de determinaciones específicas.</p> <p><b>CONDICIONES EDIFICATORIAS ACTUALES:</b></p> <ul style="list-style-type: none"><li>- Longitud de fachada: 15 metros</li><li>- Nº plantas: 1</li><li>- Estado conservación: Deficiente</li><li>- Composición arquitectónica: Desacorde</li></ul> <p><b>NIVEL DE PROTECCIÓN ARQUEOLÓGICA: B</b><br/><b>BIC DEL ENTORNO AL QUE PERTENECE: I-10</b></p> | |

| <p><b>CONDICIONES DE ORDENACIÓN:</b></p> <ul style="list-style-type: none"><li>- La actuación deberá ser autorizada por la Consejería de Cultura.</li><li>- <b>Altura máxima:</b> B+1+ Bajo cubierta.</li><li>- <b>Ejes de composición:</b> 5</li><li>- <b>Segregación:</b> No</li><li>- <b>Agregación:</b> No</li><li>- <b>Tratamiento de fachada y volumen edificable:</b> Se prohíbe la ubicación en primera crujía de fachada de la escalera de acceso al bajo cubierta. La fachada será con acabados sencillos propios de la arquitectura popular. En su caso de recercado de cemento. La bandeja de los vuelos tendrá un canto ≤15 cms. Los únicos cuerpos volados permitidos son los balcones.</li><li>- <b>Uso/tipología:</b> Vivienda unifamiliar/ vivienda plurifamiliar.</li><li>- <b>Alineación:</b> La existente (de vértice a vértice).</li></ul> | | |

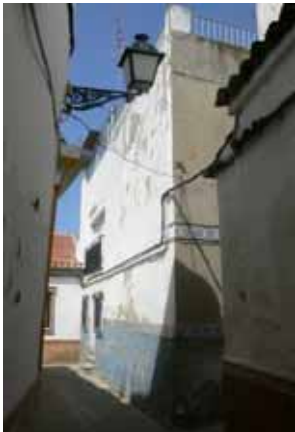
| | <p><b>ENTORNO:</b> Ubicado a las espaldas del Palacio Municipal en un área en la que la sustitución convive con un importante número de edificios originales, por lo que interesa la imposición de determinaciones específicas.</p> <p><b>CONDICIONES EDIFICATORIAS ACTUALES:</b></p> <ul style="list-style-type: none"><li>- Longitud de fachada: 11,6 metros a calle Comedias y Postigos y 5 metros a calle Torreones.</li><li>- Nº plantas: 2</li><li>- Estado conservación: Regular</li><li>- Composición arquitectónica: Desacorde</li></ul> <p><b>NIVEL DE PROTECCIÓN ARQUEOLÓGICA: B</b><br/><b>BIC DEL ENTORNO AL QUE PERTENECE: I-10</b></p> | |

| <p><b>CONDICIONES DE ORDENACIÓN:</b></p> <ul style="list-style-type: none"><li>- La actuación deberá ser autorizada por la Consejería de Cultura.</li><li>- <b>Altura máxima:</b> B+1 (más bajo cubierta solo en caso de agregación).</li><li>- <b>Ejes de composición:</b> 1/2 a calle Torreones y 3/4 a calle Comedias y Postigos.</li><li>- <b>Segregación:</b> No</li><li>- <b>Agregación:</b> Si</li><li>- <b>Tratamiento de fachada y volumen edificable:</b> Se prohíbe la ubicación en primera crujía de fachada de la escalera de acceso al bajo cubierta. La fachada será con acabados sencillos propios de la arquitectura popular. En su caso de recercado de cemento. La bandeja de los vuelos tendrá un canto ≤15 cms. Los únicos cuerpos volados permitidos son los balcones.</li><li>- <b>Uso/tipología:</b> Vivienda unifamiliar.</li><li>- <b>Alineación:</b> Reajustar (según Estudio de Detalle).</li></ul> | | |

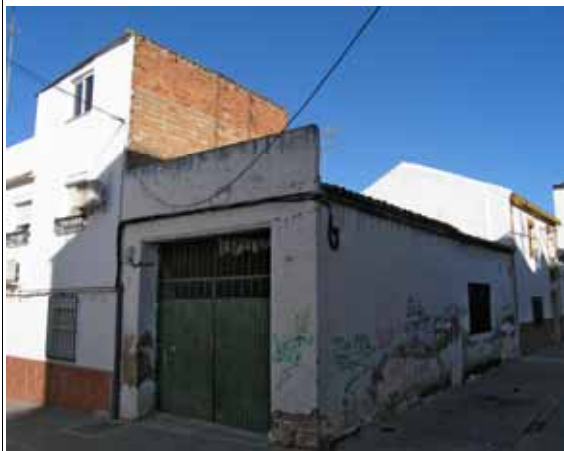
| <p><b>ENTORNO:</b> Ubicado a las espaldas del Palacio Municipal en un área en la que la sustitución convive con un importante número de edificios originales, por lo que interesa la imposición de determinaciones específicas.</p> <p><b>CONDICIONES EDIFICATORIAS ACTUALES:</b></p> <ul style="list-style-type: none"> <li>- <b>Longitud de fachada:</b> 4,4 metros a calle Tercia y 10,7 metros a calle Comedias y Postigos.</li> <li>- <b>Nº plantas:</b> 1</li> <li>- <b>Estado conservación:</b> Deficiente</li> <li>- <b>Composición arquitectónica:</b> Desacorde</li> </ul> <p><b>NIVEL DE PROTECCIÓN ARQUEOLÓGICA:</b> B</p> | | |

| <p><b>CONDICIONES DE ORDENACIÓN:</b></p> <ul style="list-style-type: none"> <li>- <b>Altura máxima:</b> B+1+ Bajo cubierta.</li> <li>- <b>Ejes de composición:</b> 1 a calle Tercia y 3/4 a calle Comedias y Postigos.</li> <li>- <b>Segregación:</b> No</li> <li>- <b>Agregación:</b> No</li> <li>- <b>Tratamiento de fachada y volumen edificable:</b> Se prohíbe la ubicación en primera crujía de fachada de la escalera de acceso al bajo cubierta. La fachada será con acabados sencillos propios de la arquitectura popular. En su caso de recercado de cemento. La bandeja de los vuelos tendrá un canto <math>\leq 15</math> cms. Los únicos cuerpos volados permitidos son los balcones.</li> <li>- <b>Uso/tipología:</b> Vivienda unifamiliar.</li> <li>- <b>Alineación:</b> La existente.</li> </ul> | | |
