# PLAN GENERAL DE ORDENACIÓN URBANÍSTICA

ANDÚJAR

## CATÁLOGO PARA LA PROTECCIÓN DEL PATRIMONIO

FICHAS DE EDIFICACIONES  
SUSCEPTIBLES DE RENOVACIÓN

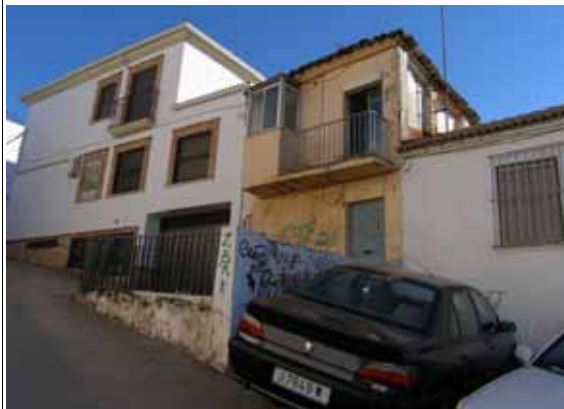
| <p><b>ENTORNO:</b> Ubicado junto a la antigua travesía, en el borde del casco histórico, en una zona que por su renovación ha perdido prácticamente el carácter tradicional.</p> <p><b>CONDICIONES EDIFICATORIAS ACTUALES:</b></p> <ul style="list-style-type: none"> <li>- <b>Longitud de fachada:</b> 5 metros</li> <li>- <b>Nº plantas:</b> 2</li> <li>- <b>Estado conservación:</b> Deficiente</li> <li>- <b>Composición arquitectónica:</b> Desacorde</li> </ul> <p><b>NIVEL DE PROTECCIÓN ARQUEOLÓGICA:</b> B</p> | | |

| <p><b>CONDICIONES DE ORDENACIÓN:</b></p> <ul style="list-style-type: none"> <li>- <b>Altura máxima:</b> B+1+ático.</li> <li>- <b>Ejes de composición:</b> 1/2</li> <li>- <b>Segregación:</b> No</li> <li>- <b>Agregación:</b> Si</li> <li>- <b>Tratamiento de fachada y volumen edificable:</b> Se prohíbe la ubicación en primera crujía de fachada de la escalera de acceso al ático.</li> <li>- <b>Uso/tipología:</b> Vivienda unifamiliar/ vivienda plurifamiliar (solo en el supuesto de agregación).</li> <li>- <b>Alineación:</b> La existente.</li> </ul> | | |

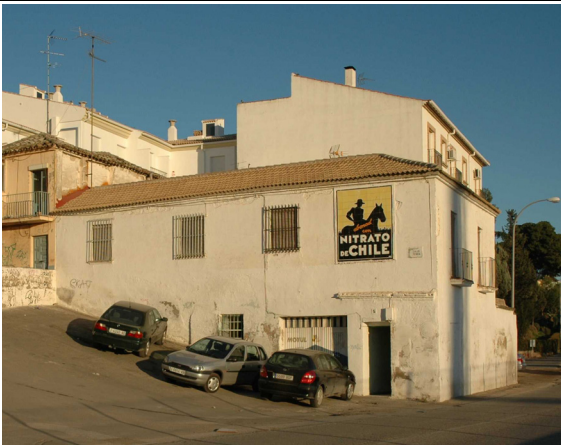
| | | | <p><b>ENTORNO:</b> Ubicado junto a la antigua travesía, en el borde del casco histórico, en una zona que por su renovación ha perdido prácticamente el carácter tradicional.</p> <p><b>CONDICIONES EDIFICATORIAS ACTUALES:</b></p> <ul style="list-style-type: none"><li>- <b>Longitud de fachada:</b> 15 metros a calle Tercia y 15 metros a Avenida de Andalucía.</li><li>- <b>Nº plantas:</b> 2</li><li>- <b>Estado conservación:</b> Regular</li><li>- <b>Composición arquitectónica:</b> Desacorde</li></ul> <p><b>NIVEL DE PROTECCIÓN ARQUEOLÓGICA:</b> B</p> | |

| <p><b>CONDICIONES DE ORDENACIÓN:</b></p> <ul style="list-style-type: none"><li>- <b>Altura máxima:</b> B+2+ático (ver gráfico de ocupación de ático).</li><li>- <b>Ejes de composición:</b> Sin definir (será objeto de estudio específico con la presentación de Proyecto).</li><li>- <b>Segregación:</b> Si</li><li>- <b>Agregación:</b> Si</li><li>- <b>Tratamiento de fachada y volumen edificable:</b> Se prohíbe la ubicación en primera crujía de fachada de la escalera de acceso al ático, salvo en la zona rayada en el gráfico. Se integrará en la fachada el elemento catalogado.</li><li>- <b>Uso/tipología:</b> Según ordenanza de Conservación Ambiental.</li><li>- <b>Alineación:</b> Cambio de alineación (según estudio de detalle para Avenida Andalucía).</li><li>- <b>Ocupación de ático:</b> El retranqueo del ático sobre la calle Tercia será de 3 metros.</li></ul> <div></div> <p><b>OCUPACIÓN PLANTA 4ª (B+3)</b></p> <p>(según rasante media fachada Avenida Andalucía)</p> | | | | |

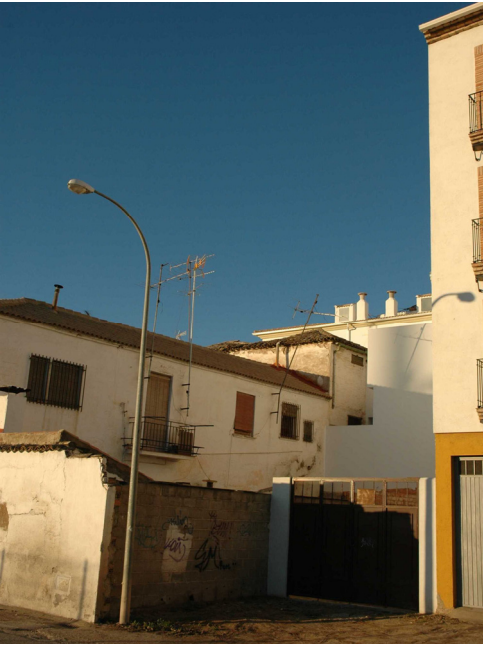
| R-77bis | LOCALIZACION: | Calle Tercia, 5 | PARCELA CATASTRAL: | 7605703VH0170N |
|---|---|---|---|---|
| <p><b>ENTORNO:</b> Ubicado junto a la antigua travesía, en el borde del casco histórico, en una zona que por su renovación ha perdido prácticamente el carácter tradicional.</p> <p><b>CONDICIONES EDIFICATORIAS ACTUALES:</b></p> <ul style="list-style-type: none"> <li>- Longitud de fachada: 4,7 metros</li> <li>- Nº plantas: Solar</li> <li>- Estado conservación:</li> <li>- Composición arquitectónica:</li> </ul> <p><b>NIVEL DE PROTECCIÓN ARQUEOLÓGICA:</b> B</p> | | | | |

| R-77bis | LOCALIZACION: | Calle Tercia, 5 | PARCELA CATASTRAL: | 7605703VH0170N |
|---|---|---|---|---|
| <p><b>CONDICIONES DE ORDENACIÓN:</b></p> <ul style="list-style-type: none"> <li>- Altura máxima: B+3 (sin ático, ver gráfico de ocupación de ático de R-77).</li> <li>- Ejes de composición: Sin definir (será objeto de estudio específico tras la presentación de Proyecto).</li> <li>- Segregación: no</li> <li>- Agregación: Si</li> <li>- Tratamiento de fachada y volumen edificable: -</li> <li>- Uso/tipología: Vivienda unifamiliar/ vivienda plurifamiliar.</li> <li>- Alineación: La existente.</li> </ul> | | | | |

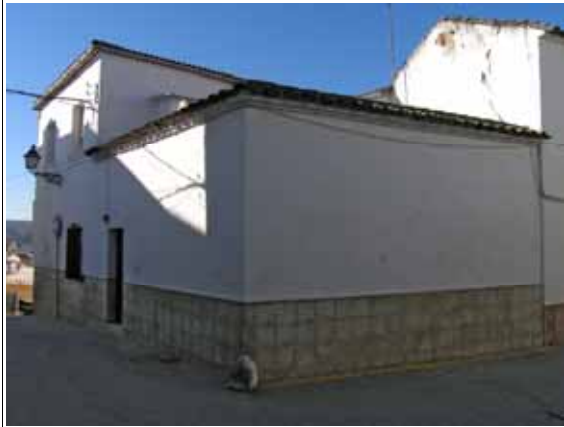
| <p><b>ENTORNO:</b> Ubicado a las espaldas del Palacio Municipal en un área en la que la sustitución convive con un importante número de edificios originales, por lo que interesa la imposición de determinaciones específicas.</p> <p><b>CONDICIONES EDIFICATORIAS ACTUALES:</b></p> <ul style="list-style-type: none"> <li>- Longitud de fachada: 12,3 metros a calle Tercia y 6 a vuelta de esquina.</li> <li>- Nº plantas: 2</li> <li>- Estado conservación: Bueno</li> <li>- Composición arquitectónica: Acorde</li> </ul> <p><b>NIVEL DE PROTECCIÓN ARQUEOLÓGICA:</b> B</p> | | |

| <p><b>CONDICIONES DE ORDENACIÓN:</b></p> <ul style="list-style-type: none"> <li>- Altura máxima: B+1+ Bajo cubierta</li> <li>- Ejes de composición: 3/4 a calle Tercia y 2 a vuelta de esquina.</li> <li>- Segregación: No</li> <li>- Agregación: No</li> <li>- Tratamiento de fachada y volumen edificable: Se prohíbe la ubicación en primera crujía de fachada de la escalera de acceso al bajo cubierta. La fachada será con acabados sencillos propios de la arquitectura popular.</li> <li>- Uso/tipología: Vivienda unifamiliar.</li> <li>- Alineación: La existente.</li> </ul> | | |

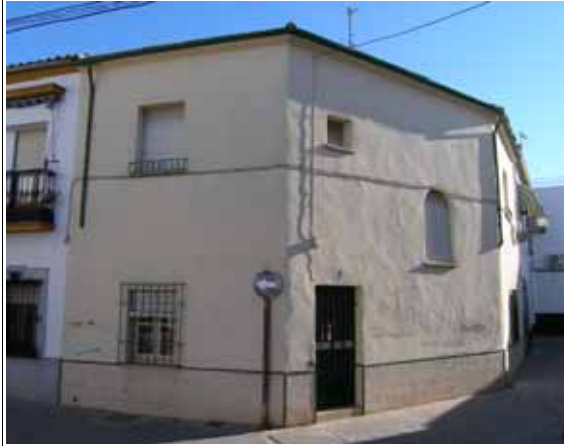
| <p><b>ENTORNO:</b> Ubicado a las espaldas del Palacio Municipal en un área en la que la sustitución convive con un importante número de edificios originales, por lo que interesa la imposición de determinaciones específicas.</p> <p><b>CONDICIONES EDIFICATORIAS ACTUALES:</b></p> <ul style="list-style-type: none"> <li>- Longitud de fachada: 15,3 metros</li> <li>- Nº plantas: 2</li> <li>- Estado conservación: Regular</li> <li>- Composición arquitectónica: Acorde</li> </ul> <p><b>NIVEL DE PROTECCIÓN ARQUEOLÓGICA:</b> B</p> | | |

| <p><b>CONDICIONES DE ORDENACIÓN:</b></p> <ul style="list-style-type: none"> <li>- Altura máxima: B+1+ Bajo cubierta</li> <li>- Ejes de composición: Sin definir (será objeto de estudio específico tras la presentación del proyecto)</li> <li>- Segregación: No</li> <li>- Agregación: No</li> <li>- Tratamiento de fachada y volumen edificable: Se prohíbe la ubicación en primera crujía de fachada de la escalera de acceso al bajo cubierta. La fachada será con acabados sencillos propios de la arquitectura popular. En su caso recercado de cemento. La bandeja de los vuelos tendrá un canto <math>\leq 15</math> cms. Los únicos cuerpos volados permitidos son los balcones.</li> <li>- Uso/tipología: Vivienda unifamiliar.</li> <li>- Alineación: La existente.</li> </ul> | | |

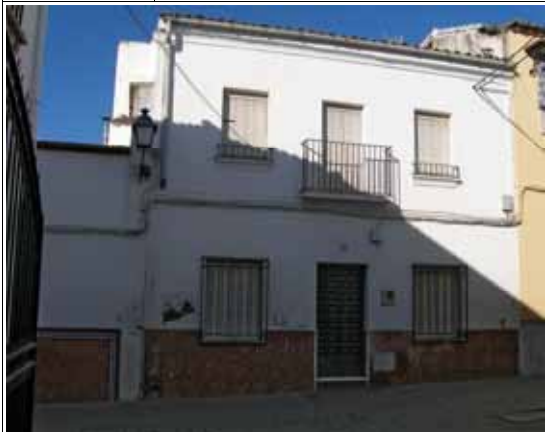
| <p><b>ENTORNO:</b> Ubicado a las espaldas del Palacio Municipal en un área en la que la sustitución convive con un importante número de edificios originales, por lo que interesa la imposición de determinaciones específicas.</p> <p><b>CONDICIONES EDIFICATORIAS ACTUALES:</b></p> <ul style="list-style-type: none"> <li>- Longitud de fachada: 7,2 metros</li> <li>- Nº plantas: 2</li> <li>- Estado conservación: Regular</li> <li>- Composición arquitectónica: Acorde</li> </ul> <p><b>NIVEL DE PROTECCIÓN ARQUEOLÓGICA:</b> B</p> | | |

| <p><b>CONDICIONES DE ORDENACIÓN:</b></p> <ul style="list-style-type: none"> <li>- Altura máxima: B+1+ Bajo cubierta</li> <li>- Ejes de composición: 3</li> <li>- Segregación: No</li> <li>- Agregación: No</li> <li>- Tratamiento de fachada y volumen edificable: Se prohíbe la ubicación en primera crujía de fachada de la escalera de acceso al bajo cubierta. La fachada será con acabados sencillos propios de la arquitectura popular. En su caso de recercado de cemento. La bandeja de los vuelos tendrá un canto <math>\leq 15</math> cms. Los únicos cuerpos volados permitidos son los balcones.</li> <li>- Uso/tipología: Vivienda unifamiliar.</li> <li>- Alineación: La existente.</li> </ul> | | |

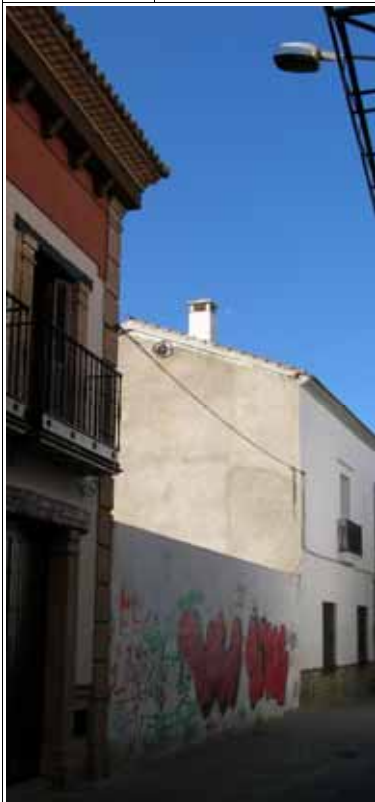
| <p><b>ENTORNO:</b> Ubicado en el corazón social de la ciudad, rodeado de algunas de las mejores edificaciones de Andújar, en un área que, a pesar de haber sufrido cierta renovación aún mantiene su carácter tradicional a proteger. De su entorno próximo aún se mantienen en pie un importante número de edificios catalogados.</p> <p><b>CONDICIONES EDIFICATORIAS ACTUALES:</b></p> <ul style="list-style-type: none"> <li>- Longitud de fachada: 11,8 metros.</li> <li>- Nº plantas: Solar</li> <li>- Estado conservación:</li> <li>- Composición arquitectónica:</li> </ul> <p><b>NIVEL DE PROTECCIÓN ARQUEOLÓGICA:</b> B</p> | | |

| <p><b>CONDICIONES DE ORDENACIÓN:</b></p> <ul style="list-style-type: none"> <li>- Altura máxima: B+1+ Bajo cubierta</li> <li>- Ejes de composición: 3/4</li> <li>- Segregación: No</li> <li>- Agregación: No</li> <li>- Tratamiento de fachada y volumen edificable: Se prohíbe la ubicación en primera crujía de fachada de la escalera de acceso al bajo cubierta. La fachada será con acabados sencillos propios de la arquitectura popular. En su caso de recercado de cemento. La bandeja de los vuelos tendrá un canto <math>\leq 15</math> cms. Los únicos cuerpos volados permitidos son los balcones.</li> <li>- Uso/tipología: Vivienda unifamiliar.</li> <li>- Alineación: La existente.</li> </ul> | | |

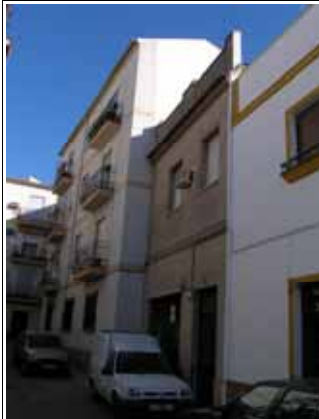
| R-82 | LOCALIZACION: Calle Alférez Moreno, 6 | PARCELA CATASTRAL: 7506118VH0170N |
|---|---|---|
| | <p><b>ENTORNO:</b> Ubicado en el corazón social de la ciudad, rodeado de algunas de las mejores edificaciones de Andújar, en un área que, a pesar de haber sufrido cierta renovación aún mantiene su carácter tradicional a proteger. De su entorno próximo aún se mantienen en pie un importante número de edificios catalogados.</p> <p><b>CONDICIONES EDIFICATORIAS ACTUALES:</b></p> <ul style="list-style-type: none"> <li>- Longitud de fachada: 6 metros</li> <li>- Nº plantas: 2</li> <li>- Estado conservación: Regular</li> <li>- Composición arquitectónica: Desacorde</li> </ul> <p><b>NIVEL DE PROTECCIÓN ARQUEOLÓGICA: B</b></p> | |

| R-82 | LOCALIZACION: Calle Alférez Moreno, 6 | PARCELA CATASTRAL: 7506118VH0170N |
|---|---|---|
| | <p><b>CONDICIONES DE ORDENACIÓN:</b></p> <ul style="list-style-type: none"> <li>- <b>Altura máxima:</b> B+1+ ático (podrá ocuparse el espacio de retranqueo del ático en la mitad izquierda de la fachada a los efectos de ocultar medianería).</li> <li>- <b>Ejes de composición:</b> 2</li> <li>- <b>Segregación:</b> No</li> <li>- <b>Agregación:</b> No</li> <li>- <b>Tratamiento de fachada y volumen edificable:</b> Salvo en su mitad izquierda se prohíbe ubicar en 1ª crujía de fachada la escalera de acceso al ático. La fachada será con acabados sencillos propios de la arquitectura popular. En su caso con recerco de cemento. La bandeja de los vuelos tendrá un canto ≤15 cms. Los únicos cuerpos volados permitidos son los balcones.</li> <li>- <b>Uso/tipología:</b> Vivienda unifamiliar.</li> <li>- <b>Alineación:</b> La existente.</li> </ul> | |

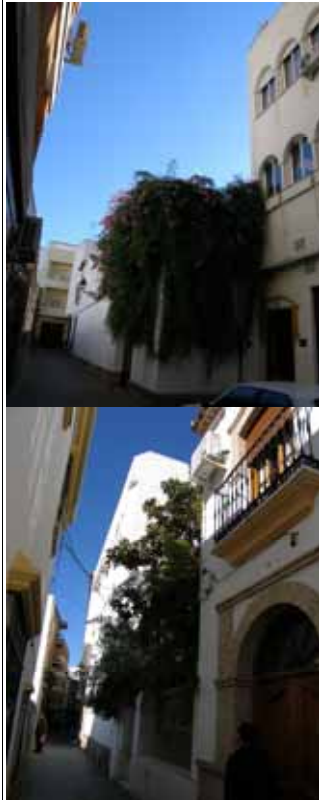
| R-83 | LOCALIZACION: Calle Juderías, 1 | PARCELA CATASTRAL: 7508203VH0170N |
|---|---|---|
| | <p><b>ENTORNO:</b> Ubicado en el corazón social/comercial de la ciudad, en un entorno contaminado por la radical renovación que supuso la ruptura de la judería con la apertura de la Avenida 12 de Agosto.</p> <p><b>CONDICIONES EDIFICATORIAS ACTUALES:</b></p> <ul style="list-style-type: none"> <li>- Longitud de fachada: 6 metros a calle Judería y 20,5 metros a calle Naranjos.</li> <li>- Nº plantas: 2 (retranqueadas)</li> <li>- Estado conservación: Regular</li> <li>- Composición arquitectónica: Desacorde</li> </ul> <p><b>NIVEL DE PROTECCIÓN ARQUEOLÓGICA: B</b></p> | |

| R-83 | LOCALIZACION: Calle Juderías, 1 | PARCELA CATASTRAL: 7508203VH0170N |
|---|---|---|
| | <p><b>CONDICIONES DE ORDENACIÓN:</b></p> <ul style="list-style-type: none"> <li>- <b>Altura máxima:</b> B+1+ático (podrá ocuparse el espacio de retranqueo de ático en su mitad izquierda (calle Juderías) y en su mitad derecha (calle Naranjos), a los efectos de ocultar medianerías, incluso escaleras, sin que de ello resulte un mayor aprovechamiento).</li> <li>- <b>Ejes de composición:</b> 2 a calle Judería y sin definir a calle Naranjos (será objeto de estudio específico tras la presentación de proyecto).</li> <li>- <b>Segregación:</b> Si (solo dos solares a distintas calles con superficie mínima de 100 m<sup>2</sup>)</li> <li>- <b>Agregación:</b> No</li> <li>- <b>Tratamiento de fachada y volumen edificable:</b> Salvo lo que se señala en el apartado de altura máxima, se prohíbe ubicar en primera crujía de fachada la escalera de acceso al ático. La fachada será con acabados sencillos propios de la arquitectura popular.</li> <li>- <b>Uso/tipología:</b> Vivienda unifamiliar/ vivienda plurifamiliar (en caso de segregación, plurifamiliar solo solar con frente a calle Naranjos).</li> <li>- <b>Alineación:</b> La existente (en calle Juderías se entenderá la de la valla de cerramiento: de vértice a vértice de edificios colindantes).</li> </ul> | |

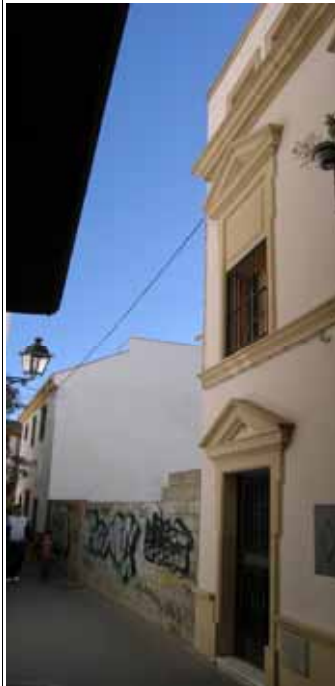
| | <p><b>ENTORNO:</b> Ubicado en el corazón social/comercial de la ciudad, en un entorno contaminado por la radical renovación que supuso la ruptura de la judería con la apertura de la Avenida 12 de Agosto.</p> <p><b>CONDICIONES EDIFICATORIAS ACTUALES:</b></p> <ul style="list-style-type: none"> <li>- Longitud de fachada: 12,5 metros</li> <li>- Nº plantas: Solar</li> <li>- Estado conservación:</li> <li>- Composición arquitectónica:</li> </ul> <p><b>NIVEL DE PROTECCIÓN ARQUEOLÓGICA:</b> B</p> | |

| | <p><b>CONDICIONES DE ORDENACIÓN:</b></p> <ul style="list-style-type: none"> <li>- Altura máxima: B+1+ático</li> <li>- Ejes de composición: 4</li> <li>- Segregación: Si (solo 2 solares al 50% de la fachada para vivienda unifamiliar).</li> <li>- Agregación: No</li> <li>- Tratamiento de fachada y volumen edificable: Se prohíbe la ubicación en primera crujía de fachada de la escalera de acceso al ático. La fachada será con acabados sencillos propios de la arquitectura popular.</li> <li>- Uso/tipología: Vivienda unifamiliar/ vivienda plurifamiliar (solo en el caso de no segregación).</li> <li>- Alineación: La existente.</li> </ul> | |

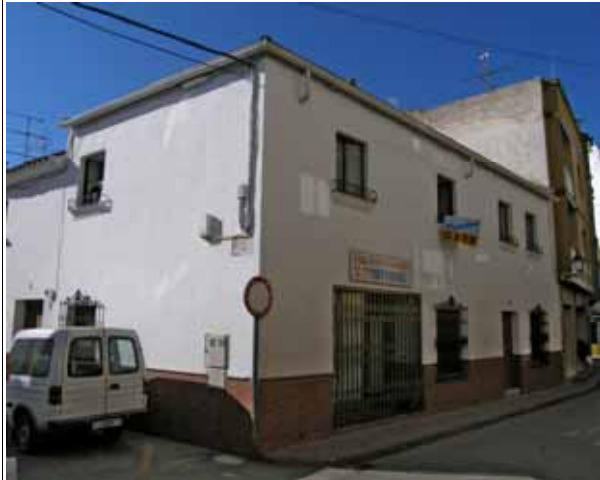
| | <p><b>ENTORNO:</b> Ubicado en el corazón social de la ciudad, rodeado de algunas de las mejores edificaciones de Andújar, en un área que, a pesar de haber sufrido cierta renovación aún mantiene su carácter tradicional a proteger. De su entorno próximo aún se mantienen en pie un importante número de edificios catalogados.</p> <p><b>CONDICIONES EDIFICATORIAS ACTUALES:</b></p> <ul style="list-style-type: none"> <li>- Longitud de fachada: 13,7 metros a calle Serpiente y 6 metros a calle Carmen.</li> <li>- Nº plantas: 2</li> <li>- Estado conservación: Regular</li> <li>- Composición arquitectónica: Acorde</li> </ul> <p><b>NIVEL DE PROTECCIÓN ARQUEOLÓGICA:</b> B</p> | |

| | <p><b>CONDICIONES DE ORDENACIÓN:</b></p> <ul style="list-style-type: none"> <li>- Altura máxima: B+1+ático (podrá ocuparse el espacio de retranqueo de ático en su mitad derecha en calle Serpiente, incluso escalera, a los efectos de ocultar medianerías, sin que de ello resulte un mayor aprovechamiento).</li> <li>- Ejes de composición: 4/5 a calle Serpiente y 2 a calle Carmen</li> <li>- Segregación: No</li> <li>- Agregación: No</li> <li>- Tratamiento de fachada y volumen edificable: Se prohíbe la ubicación en primera crujía de fachada de la escalera de acceso al ático (salvo mitad derecha a calle Serpiente). La fachada será con acabados sencillos propios de la arquitectura popular (enfoscados, balcones recercados con cemento o ladrillo, rejería sencilla) o de la arquitectura tradicional burguesa (enfoscados, balcones, cierros o miradores y recercado de piedra o ladrillo, rejería artística, etc.).</li> <li>- Uso/tipología: Según la Ordenanza de Conservación Ambiental.</li> <li>- Alineación: La existente.</li> </ul> | |

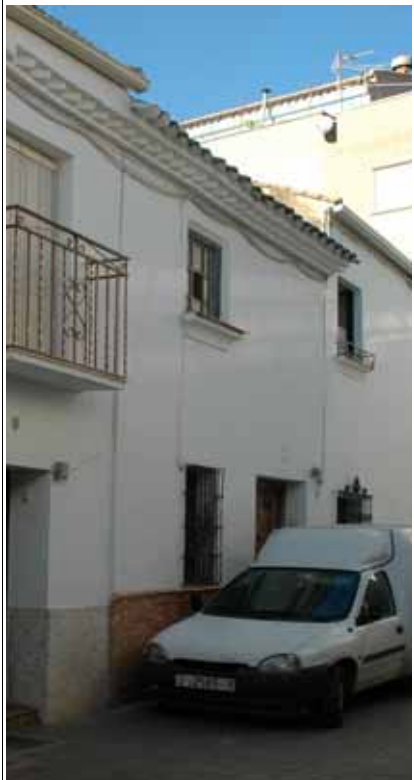
| <p><b>ENTORNO:</b> Ubicado en el corazón social de la ciudad, rodeado de algunas de las mejores edificaciones de Andújar, en un área que, a pesar de haber sufrido cierta renovación aún mantiene su carácter tradicional a proteger. De su entorno próximo aún se mantienen en pie un importante número de edificios catalogados.</p> <p><b>CONDICIONES EDIFICATORIAS ACTUALES:</b></p> <ul style="list-style-type: none"> <li>- Longitud de fachada: 5,5 metros.</li> <li>- Nº plantas: 2</li> <li>- Estado conservación: Regular</li> <li>- Composición arquitectónica: Acorde</li> </ul> <p><b>NIVEL DE PROTECCIÓN ARQUEOLÓGICA:</b> B</p> <p><b>CONDICIONES DE ORDENACIÓN:</b></p> <ul style="list-style-type: none"> <li>- Altura máxima: B+1+Bajo cubierta</li> <li>- Ejes de composición: 2</li> <li>- Segregación: No</li> <li>- Agregación: Si (solo R-87)</li> <li>- Tratamiento de fachada y volumen edificable: Se prohíbe la ubicación en primera crujía de fachada de la escalera de acceso al bajo cubierta. La fachada será con acabados sencillos propios de la arquitectura popular. En su caso de recercado de cemento. La bandeja de los vuelos tendrá un canto <math>\leq 15</math> cms. Los únicos cuerpos volados permitidos son los balcones.</li> <li>- Uso/tipología: Vivienda unifamiliar.</li> <li>- Alineación: La existente.</li> </ul> | | |

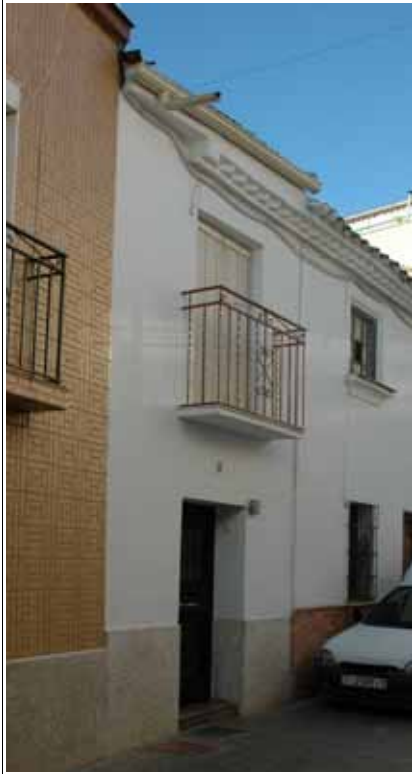
| <p><b>ENTORNO:</b> Ubicado en el corazón social de la ciudad, rodeado de algunas de las mejores edificaciones de Andújar, en un área que, a pesar de haber sufrido cierta renovación aún mantiene su carácter tradicional a proteger. De su entorno próximo aún se mantienen en pie un importante número de edificios catalogados.</p> <p><b>CONDICIONES EDIFICATORIAS ACTUALES:</b></p> <ul style="list-style-type: none"> <li>- Longitud de fachada: 2,5 metros.</li> <li>- Nº plantas: 2</li> <li>- Estado conservación: Regular</li> <li>- Composición arquitectónica: Desacorde</li> </ul> <p><b>NIVEL DE PROTECCIÓN ARQUEOLÓGICA:</b> B</p> <p><b>CONDICIONES DE ORDENACIÓN:</b></p> <ul style="list-style-type: none"> <li>- Altura máxima: B+1+Bajo cubierta</li> <li>- Ejes de composición: 1</li> <li>- Segregación: No</li> <li>- Agregación: Si</li> <li>- Tratamiento de fachada y volumen edificable: Se prohíbe la ubicación en primera crujía de fachada de la escalera de acceso al bajo cubierta. La fachada será con acabados sencillos propios de la arquitectura popular. En su caso de recercado de cemento. La bandeja de los vuelos tendrá un canto <math>\leq 15</math> cms. Los únicos cuerpos volados permitidos son los balcones.</li> <li>- Uso/tipología: Vivienda unifamiliar.</li> <li>- Alineación: La existente.</li> </ul> | | |

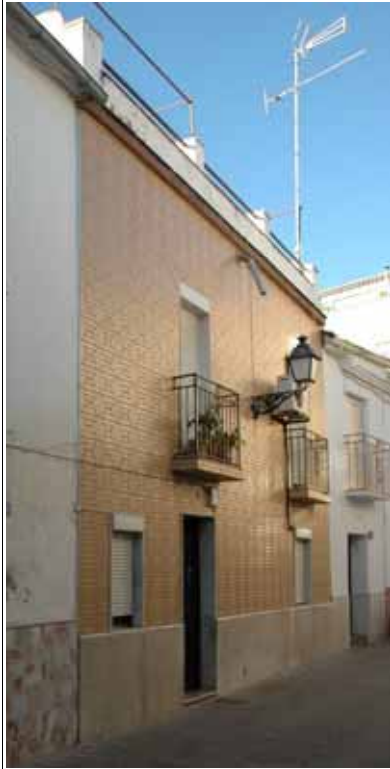
| | <p><b>ENTORNO:</b> Ubicado en el corazón social de la ciudad, rodeado de algunas de las mejores edificaciones de Andújar, en un área que, a pesar de haber sufrido cierta renovación aún mantiene su carácter tradicional a proteger. De su entorno próximo aún se mantienen en pie un importante número de edificios catalogados.</p> <p><b>CONDICIONES EDIFICATORIAS ACTUALES:</b></p> <ul style="list-style-type: none"> <li>- Longitud de fachada: 8,2 metros.</li> <li>- Nº plantas: 2</li> <li>- Estado conservación: Regular</li> <li>- Composición arquitectónica: Desacorde</li> </ul> <p><b>NIVEL DE PROTECCIÓN ARQUEOLÓGICA:</b> B</p> | |

| | <p><b>CONDICIONES DE ORDENACIÓN:</b></p> <ul style="list-style-type: none"> <li>- Altura máxima: B+1+Bajo cubierta</li> <li>- Ejes de composición: 2/3</li> <li>- Segregación: No</li> <li>- Agregación: Si (solo R-87)</li> <li>- Tratamiento de fachada y volumen edificable: Se prohíbe la ubicación en primera crujía de fachada de la escalera de acceso al bajo cubierta. La fachada será con acabados sencillos propios de la arquitectura popular. En su caso de recercado de cemento. La bandeja de los vuelos tendrá un canto <math>\leq 15</math> cms. Los únicos cuerpos volados permitidos son los balcones.</li> <li>- Uso/tipología: Vivienda unifamiliar.</li> <li>- Alineación: La existente.</li> </ul> | |

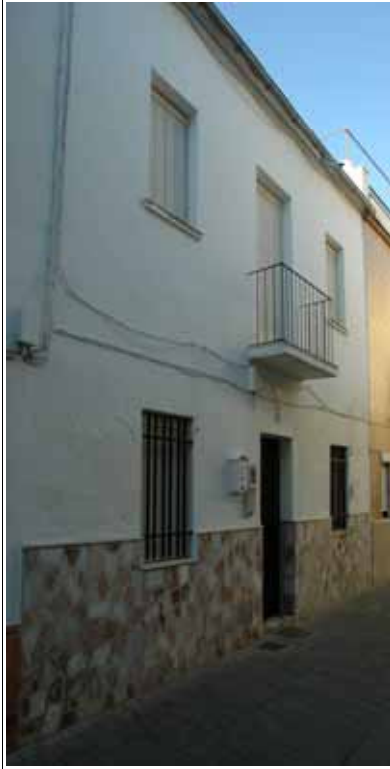
| | <p><b>ENTORNO:</b> Ubicado en el corazón social de la ciudad, rodeado de algunas de las mejores edificaciones de Andújar, en un área que, a pesar de haber sufrido cierta renovación aún mantiene su carácter tradicional a proteger. De su entorno próximo aún se mantienen en pie un importante número de edificios catalogados.</p> <p><b>CONDICIONES EDIFICATORIAS ACTUALES:</b></p> <ul style="list-style-type: none"> <li>- Longitud de fachada: 8 metros.</li> <li>- Nº plantas: 2</li> <li>- Estado conservación: Regular</li> <li>- Composición arquitectónica: Acorde</li> </ul> <p><b>NIVEL DE PROTECCIÓN ARQUEOLÓGICA:</b> B</p> | |

| | <p><b>CONDICIONES DE ORDENACIÓN:</b></p> <ul style="list-style-type: none"> <li>- Altura máxima: B+1+Bajo cubierta</li> <li>- Ejes de composición: 2/3</li> <li>- Segregación: No</li> <li>- Agregación: No</li> <li>- Tratamiento de fachada y volumen edificable: Se prohíbe la ubicación en primera crujía de fachada de la escalera de acceso al bajo cubierta. La fachada será con acabados sencillos propios de la arquitectura popular. En su caso de recercado de cemento. La bandeja de los vuelos tendrá un canto <math>\leq 15</math> cms. Los únicos cuerpos volados permitidos son los balcones.</li> <li>- Uso/tipología: Vivienda unifamiliar.</li> <li>- Alineación: La existente.</li> </ul> | |

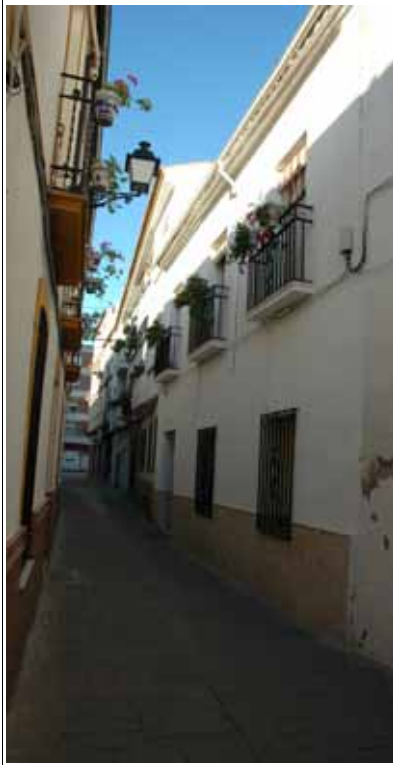
| | <p><b>ENTORNO:</b> Ubicado en el corazón social de la ciudad, rodeado de algunas de las mejores edificaciones de Andújar, en un área que, a pesar de haber sufrido cierta renovación aún mantiene su carácter tradicional a proteger. De su entorno próximo aún se mantienen en pie un importante número de edificios catalogados.</p> <p><b>CONDICIONES EDIFICATORIAS ACTUALES:</b></p> <ul style="list-style-type: none"> <li>- Longitud de fachada: 11 metros.</li> <li>- Nº plantas: 2</li> <li>- Estado conservación: Regular</li> <li>- Composición arquitectónica: Acorde</li> </ul> <p><b>NIVEL DE PROTECCIÓN ARQUEOLÓGICA:</b> B</p> | |

| | <p><b>CONDICIONES DE ORDENACIÓN:</b></p> <ul style="list-style-type: none"> <li>- Altura máxima: B+1+Bajo cubierta</li> <li>- Ejes de composición: 3/4</li> <li>- Segregación: No</li> <li>- Agregación: No</li> <li>- Tratamiento de fachada y volumen edificable: Se prohíbe la ubicación en primera crujía de fachada de la escalera de acceso al bajo cubierta. La fachada será con acabados sencillos propios de la arquitectura popular. En su caso de recercado de cemento. La bandeja de los vuelos tendrá un canto <math>\leq 15</math> cms. Los únicos cuerpos volados permitidos son los balcones.</li> <li>- Uso/tipología: Vivienda unifamiliar.</li> <li>- Alineación: La existente.</li> </ul> | |

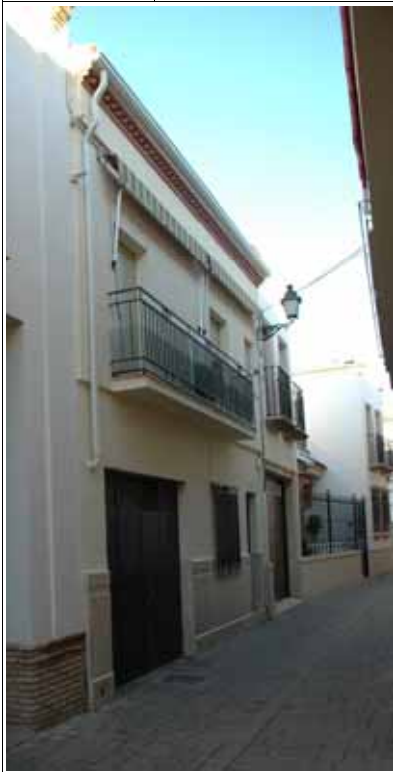
| | <p><b>ENTORNO:</b> Ubicado en el corazón social de la ciudad, rodeado de algunas de las mejores edificaciones de Andújar, en un área que, a pesar de haber sufrido cierta renovación aún mantiene su carácter tradicional a proteger. De su entorno próximo aún se mantienen en pie un importante número de edificios catalogados.</p> <p><b>CONDICIONES EDIFICATORIAS ACTUALES:</b></p> <ul style="list-style-type: none"> <li>- Longitud de fachada: 8,3 metros.</li> <li>- Nº plantas: 2</li> <li>- Estado conservación: Bueno</li> <li>- Composición arquitectónica: Desacorde</li> </ul> <p><b>NIVEL DE PROTECCIÓN ARQUEOLÓGICA:</b> B</p> | |

| | <p><b>CONDICIONES DE ORDENACIÓN:</b></p> <ul style="list-style-type: none"> <li>- Altura máxima: B+1+Bajo cubierta</li> <li>- Ejes de composición: 2/3</li> <li>- Segregación: No</li> <li>- Agregación: No</li> <li>- Tratamiento de fachada y volumen edificable: Se prohíbe la ubicación en primera crujía de fachada de la escalera de acceso al bajo cubierta. La fachada será con acabados sencillos propios de la arquitectura popular. En su caso de recercado de cemento. La bandeja de los vuelos tendrá un canto <math>\leq 15</math> cms. Los únicos cuerpos volados permitidos son los balcones.</li> <li>- Uso/tipología: Vivienda unifamiliar.</li> <li>- Alineación: La existente.</li> </ul> | |

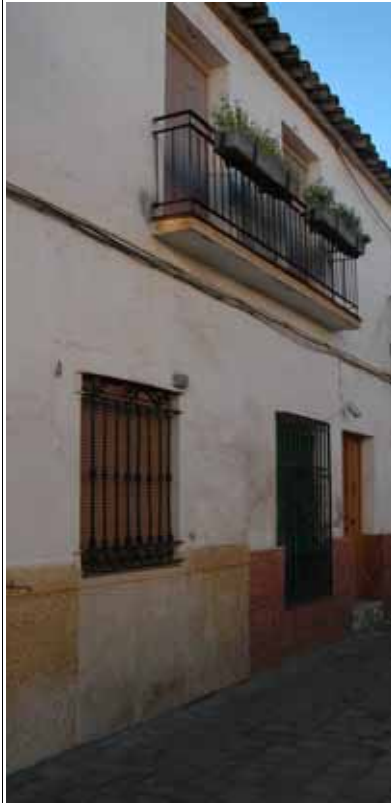
| | <p><b>ENTORNO:</b> Ubicado en el corazón social de la ciudad, rodeado de algunas de las mejores edificaciones de Andújar, en un área que, a pesar de haber sufrido cierta renovación aún mantiene su carácter tradicional a proteger. De su entorno próximo aún se mantienen en pie un importante número de edificios catalogados.</p> <p><b>CONDICIONES EDIFICATORIAS ACTUALES:</b></p> <ul style="list-style-type: none"> <li>- Longitud de fachada: 11,7 metros.</li> <li>- Nº plantas: 2</li> <li>- Estado conservación: Deficiente</li> <li>- Composición arquitectónica: Desacorde</li> </ul> <p><b>NIVEL DE PROTECCIÓN ARQUEOLÓGICA:</b> B<br/><b>BIC DEL ENTORNO AL QUE PERTENECE:</b> I-5, I-13</p> | |

| | <p><b>CONDICIONES DE ORDENACIÓN:</b></p> <ul style="list-style-type: none"> <li>- La actuación deberá ser autorizada por la Consejería de Cultura.</li> <li>- Altura máxima: B+1+Bajo cubierta</li> <li>- Ejes de composición: 3/4</li> <li>- Segregación: Si (solo para regularizar propiedades entre R-92 y R-92bis).</li> <li>- Agregación: Si (solo para regularizar propiedades entre R-92 y R-92bis).</li> <li>- Tratamiento de fachada y volumen edificable: Se prohíbe la ubicación en primera crujía de fachada de la escalera de acceso al bajo cubierta. La fachada será con acabados sencillos propios de la arquitectura popular. En su caso de recercado de cemento. La bandeja de los vuelos tendrá un canto <math>\leq 15</math> cms. Los únicos cuerpos volados permitidos son los balcones.</li> <li>- Uso/tipología: Vivienda unifamiliar</li> <li>- Alineación: La existente.</li> </ul> | |

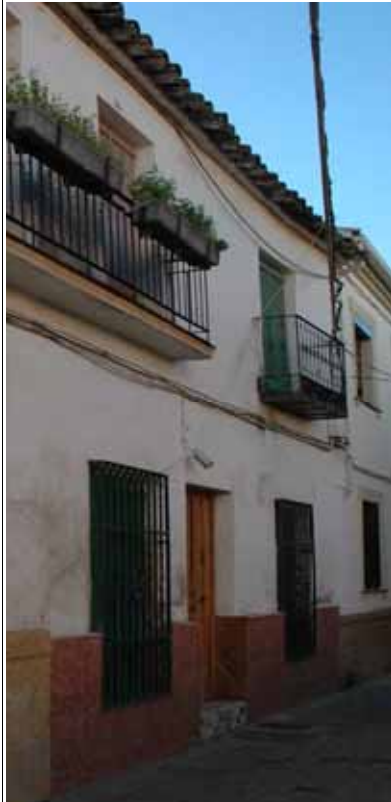
| | <p><b>ENTORNO:</b> Ubicado en el corazón social de la ciudad, rodeado de algunas de las mejores edificaciones de Andújar, en un área que, a pesar de haber sufrido cierta renovación aún mantiene su carácter tradicional a proteger. De su entorno próximo aún se mantienen en pie un importante número de edificios catalogados.</p> <p><b>CONDICIONES EDIFICATORIAS ACTUALES:</b></p> <ul style="list-style-type: none"> <li>- Longitud de fachada: 5 metros.</li> <li>- Nº plantas: 2</li> <li>- Estado conservación: Deficiente</li> <li>- Composición arquitectónica: Desacorde</li> </ul> <p><b>NIVEL DE PROTECCIÓN ARQUEOLÓGICA:</b> B<br/><b>BIC DEL ENTORNO AL QUE PERTENECE:</b> I-5, I-13</p> | |

| | <p><b>CONDICIONES DE ORDENACIÓN:</b></p> <ul style="list-style-type: none"> <li>- La actuación deberá ser autorizada por la Consejería de Cultura.</li> <li>- Altura máxima: B+1+Bajo cubierta</li> <li>- Ejes de composición: 1/2</li> <li>- Segregación: Si (solo para regularizar propiedades entre R-92 y R-92bis).</li> <li>- Agregación: Si (solo para regularizar propiedades entre R-92 y R-92bis).</li> <li>- Tratamiento de fachada y volumen edificable: Se prohíbe la ubicación en primera crujía de fachada de la escalera de acceso al bajo cubierta. La fachada será con acabados sencillos propios de la arquitectura popular. En su caso de recercado de cemento. La bandeja de los vuelos tendrá un canto <math>\leq 15</math> cms. Los únicos cuerpos volados permitidos son los balcones.</li> <li>- Uso/tipología: Vivienda unifamiliar</li> <li>- Alineación: La existente.</li> </ul> | |

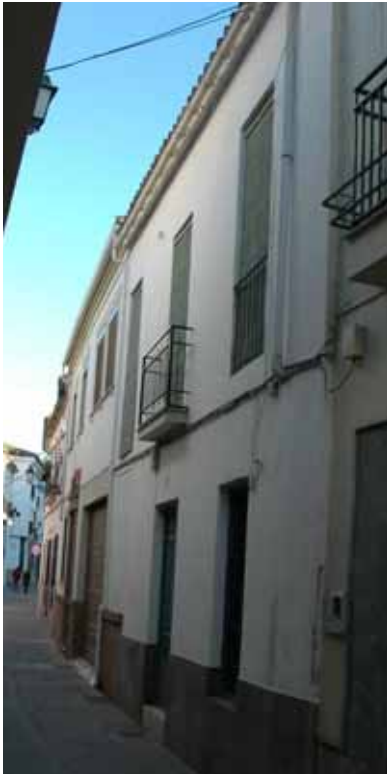
| R-93 | LOCALIZACION: Calle Príncipe, 9 | PARCELA CATASTRAL: 7407007VH0170N |
|---|---|---|
| | <p><b>ENTORNO:</b> Ubicado en el corazón social de la ciudad, rodeado de algunas de las mejores edificaciones de Andújar, en un área que, a pesar de haber sufrido cierta renovación aún mantiene su carácter tradicional a proteger. De su entorno próximo aún se mantienen en pie un importante número de edificios catalogados.</p> <p><b>CONDICIONES EDIFICATORIAS ACTUALES:</b></p> <ul style="list-style-type: none"> <li>- Longitud de fachada: 8,3 metros.</li> <li>- Nº plantas: 2</li> <li>- Estado conservación: Regular</li> <li>- Composición arquitectónica: Acorde</li> </ul> <p><b>NIVEL DE PROTECCIÓN ARQUEOLÓGICA: B</b><br/> <b>BIC DEL ENTORNO AL QUE PERTENECE: I-5, I-13</b></p> | |

| R-93 | LOCALIZACION: Calle Príncipe, 9 | PARCELA CATASTRAL: 7407007VH0170N |
|---|---|---|
| | <p><b>CONDICIONES DE ORDENACIÓN:</b></p> <ul style="list-style-type: none"> <li>- La actuación deberá ser autorizada por la Consejería de Cultura.</li> <li>- Altura máxima: B+1+Bajo cubierta</li> <li>- Ejes de composición: 2/3</li> <li>- Segregación: No</li> <li>- Agregación: No</li> <li>- Tratamiento de fachada y volumen edificable: Se prohíbe la ubicación en primera crujía de fachada de la escalera de acceso al bajo cubierta. La fachada será con acabados sencillos propios de la arquitectura popular. En su caso de recercado de cemento. La bandeja de los vuelos tendrá un canto <math>\leq 15</math> cms. Los únicos cuerpos volados permitidos son los balcones.</li> <li>- Uso/tipología: Vivienda unifamiliar.</li> <li>- Alineación: La existente.</li> </ul> | |

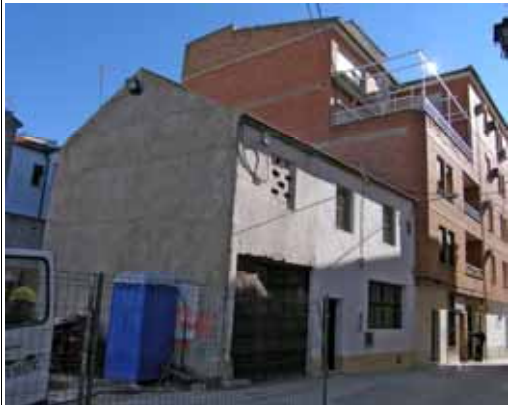
| <p><b>ENTORNO:</b> Ubicado en el corazón social/comercial de la ciudad, en un entorno contaminado por la radical renovación que supuso la ruptura de la judería con la apertura de la Avenida 12 de Agosto.</p> <p><b>CONDICIONES EDIFICATORIAS ACTUALES:</b></p> <ul style="list-style-type: none"> <li>- Longitud de fachada: 9,5 metros.</li> <li>- Nº plantas: 2</li> <li>- Estado conservación: Deficiente</li> <li>- Composición arquitectónica: Desacorde</li> </ul> <p><b>NIVEL DE PROTECCIÓN ARQUEOLÓGICA: B</b><br/><b>BIC DEL ENTORNO AL QUE PERTENECE: I-8</b></p> | | |

| <p><b>CONDICIONES DE ORDENACIÓN:</b></p> <ul style="list-style-type: none"> <li>- La actuación deberá ser autorizada por la Consejería de Cultura.</li> <li>- <b>Altura máxima:</b> B+1+ático (podrá ocuparse el espacio de retranqueo del ático en su mitad derecha, incluso escalera, a los efectos de ocultar medianerías, y sin que ello suponga mayor aprovechamiento).</li> <li>- <b>Ejes de composición:</b> 3/4</li> <li>- <b>Segregación:</b> No</li> <li>- <b>Agregación:</b> No</li> <li>- <b>Tratamiento de fachada y volumen edificable:</b> Salvo en su mitad derecha se prohíbe ubicar en primera crujía de fachada la escalera de acceso al ático.</li> <li>- <b>Uso/tipología:</b> Según la Ordenanza de Conservación Ambiental.</li> <li>- <b>Alineación:</b> La existente</li> </ul> | | |

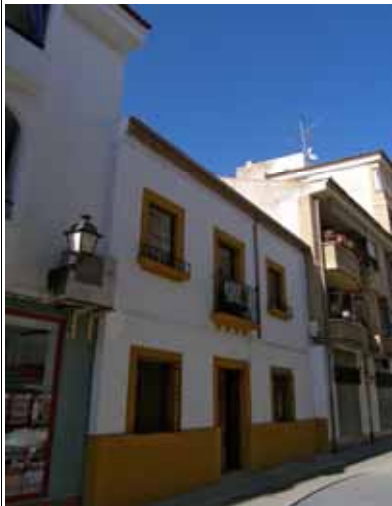
| <p><b>ENTORNO:</b> Ubicado en el corazón social/comercial de la ciudad, en un entorno contaminado por la radical renovación que supuso la ruptura de la judería con la apertura de la Avenida 12 de Agosto.</p> <p><b>CONDICIONES EDIFICATORIAS ACTUALES:</b></p> <ul style="list-style-type: none"> <li>- Longitud de fachada: 9 metros.</li> <li>- Nº plantas: 2</li> <li>- Estado conservación: Bueno</li> <li>- Composición arquitectónica: Acorde</li> </ul> <p><b>NIVEL DE PROTECCIÓN ARQUEOLÓGICA: B</b></p> | | |

| <p><b>CONDICIONES DE ORDENACIÓN:</b></p> <ul style="list-style-type: none"> <li>- <b>Altura máxima:</b> B+2+ático</li> <li>- <b>Ejes de composición:</b> 3</li> <li>- <b>Segregación:</b> No</li> <li>- <b>Agregación:</b> No</li> <li>- <b>Tratamiento de fachada y volumen edificable:</b> Se prohíbe la ubicación en primera crujía de fachada de la escalera de acceso al ático.</li> <li>- <b>Uso/tipología:</b> Según la Ordenanza de Conservación Ambiental.</li> <li>- <b>Alineación:</b> La existente</li> </ul> | | |

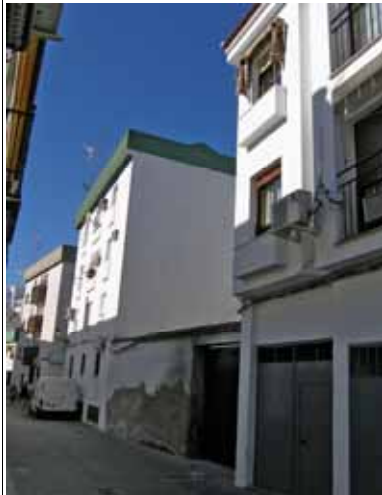
| <p><b>ENTORNO:</b> Ubicado en el corazón social/comercial de la ciudad, en un entorno contaminado por la radical renovación que supuso la ruptura de la judería con la apertura de la Avenida 12 de Agosto.</p> <p><b>CONDICIONES EDIFICATORIAS ACTUALES:</b></p> <ul style="list-style-type: none"> <li>- Longitud de fachada: 11 metros.</li> <li>- Nº plantas: Solar</li> <li>- Estado conservación:</li> <li>- Composición arquitectónica:</li> </ul> <p><b>NIVEL DE PROTECCIÓN ARQUEOLÓGICA:</b> B</p> | | |

| <p><b>CONDICIONES DE ORDENACIÓN:</b></p> <ul style="list-style-type: none"> <li>- Altura máxima: B+2+ático.</li> <li>- Ejes de composición: 3/4</li> <li>- Segregación: No</li> <li>- Agregación: No</li> <li>- Tratamiento de fachada y volumen edificable: Se prohíbe la ubicación en primera crujía de fachada de la escalera de acceso al ático.</li> <li>- Usotipología: Según la Ordenanza de Conservación Ambiental.</li> <li>- Alineación: La existente.</li> </ul> | | |

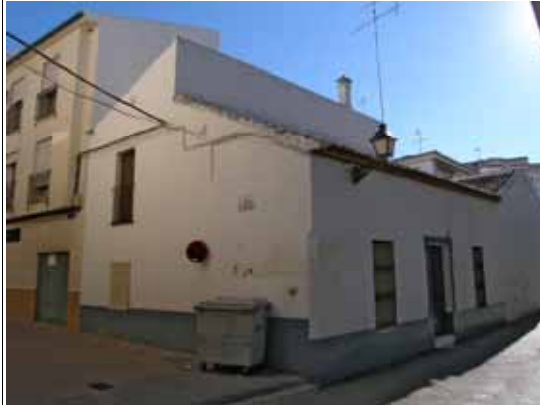
| <p><b>ENTORNO:</b> Ubicado en el corazón social/comercial de la ciudad, en un entorno contaminado por la radical renovación que supuso la ruptura de la judería con la apertura de la Avenida 12 de Agosto.</p> <p><b>CONDICIONES EDIFICATORIAS ACTUALES:</b></p> <ul style="list-style-type: none"> <li>- Longitud de fachada: 9,5 metros a calle Fernando Quero y 8,2 metros a calle María Granados.</li> <li>- Nº plantas: 1</li> <li>- Estado conservación: Deficiente</li> <li>- Composición arquitectónica: Desacorde</li> </ul> <p><b>NIVEL DE PROTECCIÓN ARQUEOLÓGICA:</b> B</p> | | |

| <p><b>CONDICIONES DE ORDENACIÓN:</b></p> <ul style="list-style-type: none"> <li>- Altura máxima: B+1+ático (en calle María Granados podrá ocuparse el espacio de retranqueo del ático en su mitad izquierda, incluso escalera, a los efectos de ocultar medianerías, y sin que ello suponga mayor aprovechamiento).</li> <li>- Ejes de composición: 3 a calle Fernando Quero y 2/3 a calle María Granados.</li> <li>- Segregación: No</li> <li>- Agregación: No</li> <li>- Tratamiento de fachada y volumen edificable: Se prohíbe la ubicación en primera crujía de fachada de la escalera de acceso al ático (salvo su mitad izquierda en calle María Granados). La fachada será con acabados sencillos propios de la arquitectura popular.</li> <li>- Usotipología: Según la Ordenanza de Conservación Ambiental.</li> <li>- Alineación: La existente.</li> </ul> | | |

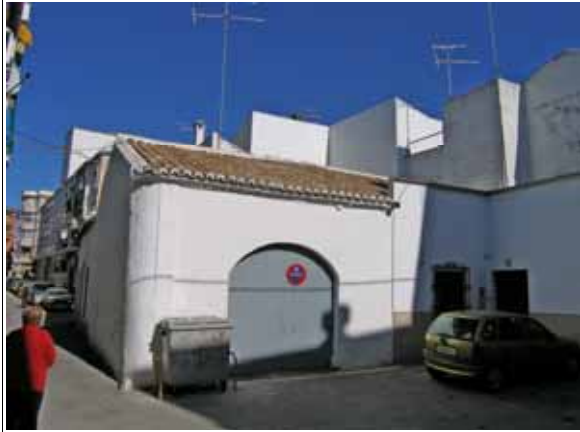
| <p><b>ENTORNO:</b> Ubicado en el corazón social de la ciudad, rodeado de algunas de las mejores edificaciones de Andújar, en un área que, a pesar de haber sufrido cierta renovación aún mantiene su carácter tradicional a proteger. De su entorno próximo aún se mantienen en pie un importante número de edificios catalogados.</p> <p><b>CONDICIONES EDIFICATORIAS ACTUALES:</b></p> <ul style="list-style-type: none"> <li>- <b>Longitud de fachada:</b> 8 metros a calle Fernando Quero y 9,5 metros a Altozano.</li> <li>- <b>Nº plantas:</b> 1</li> <li>- <b>Estado conservación:</b> Regular</li> <li>- <b>Composición arquitectónica:</b> Desacorde</li> </ul> <p><b>NIVEL DE PROTECCIÓN ARQUEOLÓGICA:</b> B<br/><b>BIC DEL ENTORNO AL QUE PERTENECE:</b> I-3</p> | | |

| <p><b>CONDICIONES DE ORDENACIÓN:</b></p> <ul style="list-style-type: none"> <li>- La actuación deberá ser autorizada por la Consejería de Cultura.</li> <li>- <b>Altura máxima:</b> B+1+ático</li> <li>- <b>Ejes de composición:</b> 2/3 a calle Fernando Quero y 3 a Altozano.</li> <li>- <b>Segregación:</b> No</li> <li>- <b>Agregación:</b> No</li> <li>- <b>Tratamiento de fachada y volumen edificable:</b> Se prohíbe la ubicación en primera crujía de fachada de la escalera de acceso al ático. La fachada será con acabados sencillos propios de la arquitectura popular.</li> <li>- <b>Usotipología:</b> Según la Ordenanza de Conservación Ambiental.</li> <li>- <b>Alineación:</b> La existente.</li> </ul> | | |

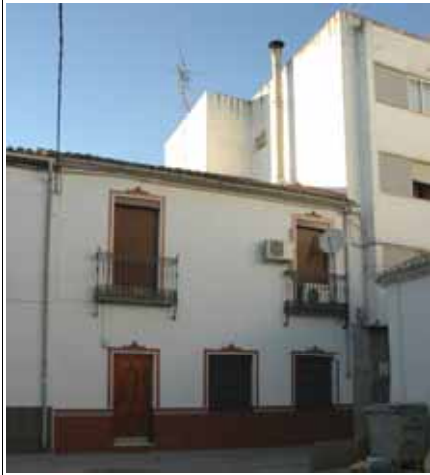
| <p><b>ENTORNO:</b> Ubicado en el corazón social de la ciudad, rodeado de algunas de las mejores edificaciones de Andújar, en un área que, a pesar de haber sufrido cierta renovación aún mantiene su carácter tradicional a proteger. De su entorno próximo aún se mantienen en pie un importante número de edificios catalogados.</p> <p><b>CONDICIONES EDIFICATORIAS ACTUALES:</b></p> <ul style="list-style-type: none"> <li>- <b>Longitud de fachada:</b> 8,7 metros.</li> <li>- <b>Nº plantas:</b> 2</li> <li>- <b>Estado conservación:</b> Regular</li> <li>- <b>Composición arquitectónica:</b> Desacorde</li> </ul> <p><b>NIVEL DE PROTECCIÓN ARQUEOLÓGICA:</b> B</p> | | |

| <p><b>CONDICIONES DE ORDENACIÓN:</b></p> <ul style="list-style-type: none"> <li>- <b>Altura máxima:</b> B+1+ático (podrá ocuparse el espacio de retranqueo del ático en su mitad derecha, incluso escalera, a los efectos de ocultar medianerías, y sin que ello suponga mayor aprovechamiento).</li> <li>- <b>Ejes de composición:</b> 2/3</li> <li>- <b>Segregación:</b> No</li> <li>- <b>Agregación:</b> No</li> <li>- <b>Tratamiento de fachada y volumen edificable:</b> Salvo en su mitad derecha se prohíbe ubicar en primera crujía de fachada la escalera de acceso al ático. La fachada será con acabados sencillos propios de la arquitectura popular.</li> <li>- <b>Usotipología:</b> Según la Ordenanza de Conservación Ambiental.</li> <li>- <b>Alineación:</b> La existente.</li> </ul> | | |

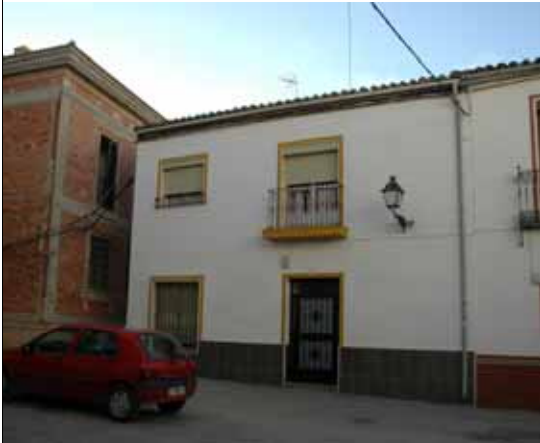
| <p><b>ENTORNO:</b> Ubicado en el corazón social de la ciudad, rodeado de algunas de las mejores edificaciones de Andújar, en un área que, a pesar de haber sufrido cierta renovación aún mantiene su carácter tradicional a proteger. De su entorno próximo aún se mantienen en pie un importante número de edificios catalogados.</p> <p><b>CONDICIONES EDIFICATORIAS ACTUALES:</b></p> <ul style="list-style-type: none"> <li>- <b>Longitud de fachada:</b> 8,2 metros a calle Fernando Quero y 12,7 metros a calle Tavira.</li> <li>- <b>Nº plantas:</b> 2</li> <li>- <b>Estado conservación:</b> Regular</li> <li>- <b>Composición arquitectónica:</b> Desacorde</li> </ul> <p><b>NIVEL DE PROTECCIÓN ARQUEOLÓGICA:</b> B</p> | | |

| <p><b>CONDICIONES DE ORDENACIÓN:</b></p> <ul style="list-style-type: none"> <li>- <b>Altura máxima:</b> B+1+ático</li> <li>- <b>Ejes de composición:</b> 2/3 a calle Fernando Quero y 3/4 a calle Tavira.</li> <li>- <b>Segregación:</b> No</li> <li>- <b>Agregación:</b> No</li> <li>- <b>Tratamiento de fachada y volumen edificable:</b> Se prohíbe la ubicación en primera crujía de fachada de la escalera de acceso al ático. La fachada será con acabados sencillos propios de la arquitectura popular. En su caso de recercado de cemento. La bandeja de los vuelos tendrá un canto ≤15 cms. Los únicos cuerpos volados permitidos son balcones</li> <li>- <b>Uso/tipología:</b> Según la Ordenanza de Conservación Ambiental.</li> <li>- <b>Alineación:</b> La existente.</li> </ul> | | |

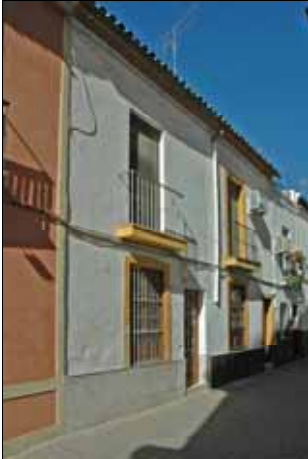
| <p><b>ENTORNO:</b> Ubicado en el corazón social de la ciudad, rodeado de algunas de las mejores edificaciones de Andújar, en un área que, a pesar de haber sufrido cierta renovación, aún mantiene su carácter tradicional a proteger. En su entorno próximo aún se mantienen en pie un importante número de edificaciones de interés y por ello catalogadas.</p> <p><b>CONDICIONES EDIFICATORIAS ACTUALES:</b></p> <ul style="list-style-type: none"> <li>- <b>Longitud de fachada:</b> 4,3 metros.</li> <li>- <b>Nº plantas:</b> 2</li> <li>- <b>Estado conservación:</b> Regular</li> <li>- <b>Composición arquitectónica:</b> Desacorde</li> </ul> <p><b>NIVEL DE PROTECCIÓN ARQUEOLÓGICA:</b> B</p> | | |

| <p><b>CONDICIONES DE ORDENACIÓN:</b></p> <ul style="list-style-type: none"> <li>- <b>Altura máxima:</b> B+1 + bajo cubierta</li> <li>- <b>Ejes de composición:</b> 1</li> <li>- <b>Segregación:</b> No</li> <li>- <b>Agregación:</b> Solo con R-102</li> <li>- <b>Tratamiento de fachada y volumen edificable:</b> Se prohíbe la ubicación en primera crujía de fachada de la escalera de acceso al bajo cubierta. La fachada será con acabados sencillos propios de la arquitectura popular. En su caso de recercado de cemento. La bandeja de los vuelos tendrá un canto ≤15 cms. Los únicos cuerpos volados permitidos son los balcones.</li> <li>- <b>Uso/tipología:</b> Vivienda unifamiliar.</li> <li>- <b>Alineación:</b> La existente.</li> </ul> | | |

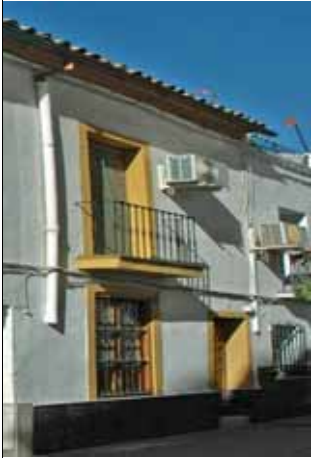
| | <p><b>ENTORNO:</b> Ubicado en el corazón social de la ciudad, rodeado de algunas de las mejores edificaciones de Andújar, en un área que, a pesar de haber sufrido cierta renovación, aún mantiene su carácter tradicional a proteger. En su entorno próximo aún se mantienen en pie un importante número de edificaciones de interés y por ello catalogadas.</p> <p><b>CONDICIONES EDIFICATORIAS ACTUALES:</b></p> <ul style="list-style-type: none"> <li>- Longitud de fachada: 4,6 metros.</li> <li>- Nº plantas: 2</li> <li>- Estado conservación: Regular</li> <li>- Composición arquitectónica: Desacorde</li> </ul> <p><b>NIVEL DE PROTECCIÓN ARQUEOLÓGICA:</b> B</p> | |

| | <p><b>CONDICIONES DE ORDENACIÓN:</b></p> <ul style="list-style-type: none"> <li>- Altura máxima: B+1 + bajo cubierta</li> <li>- Ejes de composición: 1</li> <li>- Segregación: No</li> <li>- Agregación: Si (solo con R-101 o R-103)</li> <li>- Tratamiento de fachada y volumen edificable: Se prohíbe la ubicación en primera crujía de fachada de la escalera de acceso al bajo cubierta. La fachada será con acabados sencillos propios de la arquitectura popular. En su caso de recercado de cemento. La bandeja de los vuelos tendrá un canto <math>\leq 15</math> cms. Los únicos cuerpos volados permitidos son los balcones.</li> <li>- Uso/tipología: Vivienda unifamiliar.</li> <li>- Alineación: La existente.</li> </ul> | |

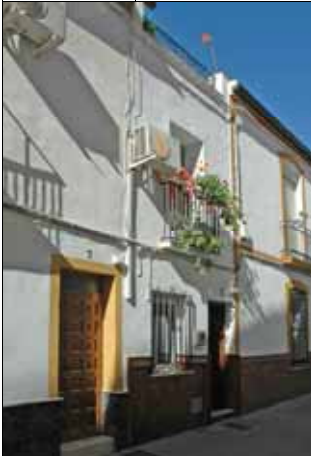
| | <p><b>ENTORNO:</b> Ubicado en el corazón social de la ciudad, rodeado de algunas de las mejores edificaciones de Andújar, en un área que, a pesar de haber sufrido cierta renovación, aún mantiene su carácter tradicional a proteger. En su entorno próximo aún se mantienen en pie un importante número de edificaciones de interés y por ello catalogadas.</p> <p><b>CONDICIONES EDIFICATORIAS ACTUALES:</b></p> <ul style="list-style-type: none"> <li>- Longitud de fachada: 3,1 metros.</li> <li>- Nº plantas: 2</li> <li>- Estado conservación: Regular</li> <li>- Composición arquitectónica: Desacorde</li> </ul> <p><b>NIVEL DE PROTECCIÓN ARQUEOLÓGICA:</b> B</p> | |

| | <p><b>CONDICIONES DE ORDENACIÓN:</b></p> <ul style="list-style-type: none"> <li>- Altura máxima: B+1 + bajo cubierta</li> <li>- Ejes de composición: 1</li> <li>- Segregación: No</li> <li>- Agregación: Si (solo con R-102)</li> <li>- Tratamiento de fachada y volumen edificable: Se prohíbe la ubicación en primera crujía de fachada de la escalera de acceso al bajo cubierta. La fachada será con acabados sencillos propios de la arquitectura popular. En su caso de recercado de cemento. La bandeja de los vuelos tendrá un canto <math>\leq 15</math> cms. Los únicos cuerpos volados permitidos son los balcones.</li> <li>- Uso/tipología: Vivienda unifamiliar.</li> <li>- Alineación: La existente.</li> </ul> | |

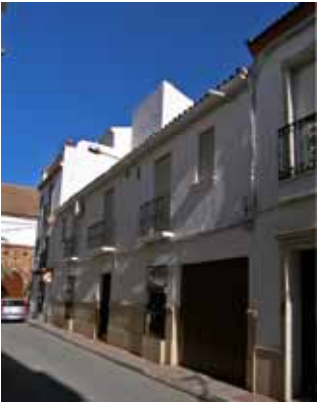
| | <p><b>ENTORNO:</b> Corresponde al entorno próximo a la Iglesia de San Bartolomé con un alto riesgo de modificación de la imagen urbana y afectación al monumento, por sustitución de éste y otros inmuebles en un tramo de calle que prácticamente no ha sido renovado.</p> <p><b>CONDICIONES EDIFICATORIAS ACTUALES:</b></p> <ul style="list-style-type: none"> <li>- Longitud de fachada: 17,6 metros</li> <li>- Nº plantas: 2</li> <li>- Estado conservación: Regular</li> <li>- Composición arquitectónica: Desacorde</li> </ul> <p><b>NIVEL DE PROTECCIÓN ARQUEOLÓGICA:</b> B<br/><b>BIC DEL ENTORNO AL QUE PERTENECE:</b> I-1</p> | |

| | <p><b>CONDICIONES DE ORDENACIÓN:</b></p> <ul style="list-style-type: none"> <li>- La actuación deberá ser autorizada por la Consejería de Cultura.</li> <li>- Altura máxima: B+1+ático</li> <li>- Ejes de composición: 5 (los existentes)</li> <li>- Segregación: No</li> <li>- Agregación: No</li> <li>- Tratamiento de fachada y volumen edificable: Se prohíbe la ubicación en primera crujía de fachada de la escalera de acceso al ático o bajo cubierta, salvo en la mitad izquierda para eliminar la medianería del edificio colindante. La fachada será con acabados sencillos propios de la arquitectura popular. En cualquier caso se mantendrán las características básicas de composición y acabados de la fachada original recuperando los elementos de rejería de interés.</li> <li>- Uso/tipología: Vivienda unifamiliar/ vivienda plurifamiliar.</li> <li>- Alineación: la existente</li> </ul> | |

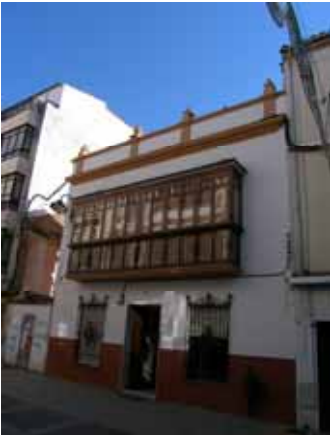
| | <p><b>ENTORNO:</b> Ubicado en el corazón social de la ciudad, rodeado de interesantes muestras de arquitectura contemporánea de Andújar, en un área que sufrió una importante renovación para edificios de vivienda plurifamiliar en los primeros decenios de la segunda mitad del s. XX, y en la que aún se mantienen en pie un importante número de edificios catalogados.</p> <p><b>CONDICIONES EDIFICATORIAS ACTUALES:</b></p> <ul style="list-style-type: none"> <li>- Longitud de fachada: 9,1 metros.</li> <li>- Nº plantas: 2</li> <li>- Estado conservación: Regular</li> <li>- Composición arquitectónica: Acorde</li> </ul> <p><b>NIVEL DE PROTECCIÓN ARQUEOLÓGICA:</b> B<br/><b>BIC DEL ENTORNO AL QUE PERTENECE:</b> I-18</p> | |

| | <p><b>CONDICIONES DE ORDENACIÓN:</b></p> <ul style="list-style-type: none"> <li>- La actuación deberá ser autorizada por la Consejería de Cultura.</li> <li>- Altura máxima: B+2 + ático.</li> <li>- Ejes de composición: Según estudio específico que incorpore el mirador.</li> <li>- Segregación: No</li> <li>- Agregación: Solo con el solar colindante por su izquierda</li> <li>- Tratamiento de fachada y volumen edificable: Se prohíbe la ubicación en primera crujía de fachada de la escalera de acceso al ático o bajo cubierta, salvo en la mitad izquierda para eliminar la medianería del edificio colindante. La fachada mantendrá las características básicas de composición y acabados de la fachada original, recuperando los elementos de rejería de interés y el mirador de la primera planta.</li> <li>- Uso/tipología: Según la ordenanza de Conservación Ambiental.</li> <li>- Alineación: La existente.</li> </ul> | |

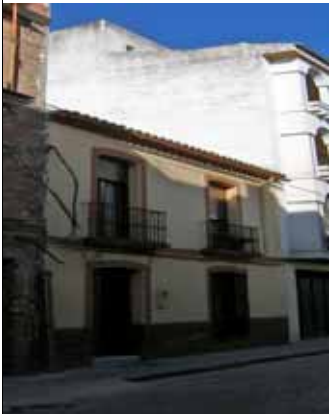
| | <p><b>ENTORNO:</b> Ubicado en el borde del casco histórico, en un área muy renovada para vivienda fundamentalmente plurifamiliar. La sustitución de este inmueble no supondría un riesgo especial para la imagen urbana actual.</p> <p><b>CONDICIONES EDIFICATORIAS ACTUALES:</b></p> <ul style="list-style-type: none"> <li>- <b>Longitud de fachada:</b> 7,8 metros a la calle Plaza y 14,8 metros a la calle Las Sopas.</li> <li>- <b>Nº plantas:</b> 2</li> <li>- <b>Estado conservación:</b> Regular</li> <li>- <b>Composición arquitectónica:</b> Acorde</li> </ul> <p><b>NIVEL DE PROTECCIÓN ARQUEOLÓGICA:</b> B<br/><b>BIC DEL ENTORNO AL QUE PERTENECE:</b> I-18</p> | |

| | <p><b>CONDICIONES DE ORDENACIÓN:</b></p> <ul style="list-style-type: none"> <li>- La actuación deberá ser autorizada por la Consejería de Cultura.</li> <li>- <b>Altura máxima:</b> B+2 + ático.</li> <li>- <b>Ejes de composición:</b> 2/3.</li> <li>- <b>Segregación:</b> No</li> <li>- <b>Agregación:</b> No</li> <li>- <b>Tratamiento de fachada y volumen edificable:</b> Se prohíbe la ubicación en primera crujía de fachada de la escalera de acceso al ático o bajo cubierta, salvo en la mitad derecha para eliminar la medianería del edificio colindante. La fachada mantendrá las características básicas de composición y acabados de la fachada original, recuperando los elementos de rejería de interés.</li> <li>- <b>Uso/tipología:</b> Según la ordenanza de Conservación Ambiental.</li> <li>- <b>Alineación:</b> La existente.</li> </ul> | |

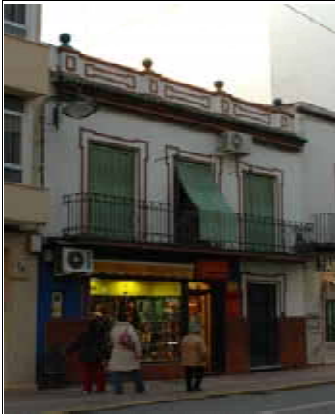
| | <p><b>ENTORNO:</b> Ubicado en el corazón comercial de la ciudad, en un área en que se ha producido una gran renovación urbana, por lo que la sustitución de este edificio no producirá menoscabo en la imagen del entorno.</p> <p><b>CONDICIONES EDIFICATORIAS ACTUALES:</b></p> <ul style="list-style-type: none"> <li>- <b>Longitud de fachada:</b> 8 metros en calle 22 de julio y 6,2 metros en calle del Hoyo.</li> <li>- <b>Nº plantas:</b> 2</li> <li>- <b>Estado conservación:</b> Regular</li> <li>- <b>Composición arquitectónica:</b> Desacorde</li> </ul> <p><b>NIVEL DE PROTECCIÓN ARQUEOLÓGICA:</b> B</p> | |

| | <p><b>CONDICIONES DE ORDENACIÓN:</b></p> <ul style="list-style-type: none"> <li>- La actuación deberá ser autorizada por la Consejería de Cultura</li> <li>- <b>Altura máxima:</b> B+3+ático (podrá ocuparse el espacio de retranqueo del ático en su mitad izquierda, incluso escalera, a los efectos de ocultar medianerías, y sin que ello suponga mayor aprovechamiento).</li> <li>- <b>Ejes de composición:</b> 3 (los existentes)</li> <li>- <b>Segregación:</b> No</li> <li>- <b>Agregación:</b> Si (con R-53)</li> <li>- <b>Tratamiento de fachada y volumen edificable:</b> Se prohíbe ubicar en primera crujía de fachada la escalera de acceso al ático. Mantendrá las características originales básicas de composición y acabados recuperando los elementos de rejería de interés. En la fachada de calle del Hoyo deberá separarse del torreón de muralla.</li> <li>- <b>Uso/tipología:</b> Los permitidos en la Ordenanza de Conservación Ambiental</li> <li>- <b>Alineación:</b> La existente en calle 22 de julio. En la calle del Hoyo debe retranquearse como protección del torreón</li> </ul> | |
