EXCMO. AYUNTAMIENTO DE ANDUJAR

Proyecto Básico , Ejecución y Estudio Básico de Seguridad y Salud :

CONSOLIDACION DE LA IGLESIA DE SANTA MARINA

Se realiza este informe por encargo del Excelentísimo Ayuntamiento de Andújar con objeto de analizar y diagnosticar los daños existentes en la iglesia de Santa Marina, y proponer las actuaciones necesarias para consolidarla estructuralmente y evitar la evolución negativa de los daños en el futuro, así como la valoración económica de dichas actuaciones.

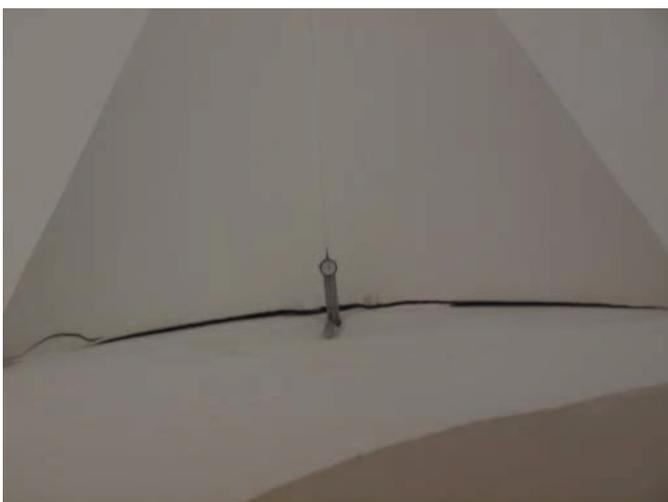
Este desplome provoca la aparición de fisuras horizontales en la parte central del muro derecho, por estar trabajando a flexión (fotografía 19), el desplome en paralelo de la puerta de entrada desde calle Mezquita (fotografía 20) y la separación importante de las bóvedas de escayola y los muros (fotografías 21 y 22).

Fotografías 21 y 22. Separación entre bóvedas de escayola y muros

- Reparación de bóvedas de escayola, eliminando las partes con riesgo de desprenderse, reconstruyendo los huecos y sellando las fisuras y grietas con la

propia escayola. En las grietas más grandes y en la reconstrucción de los huecos sería conveniente añadir un solape en la pintura de malla de fibra de vidrio.

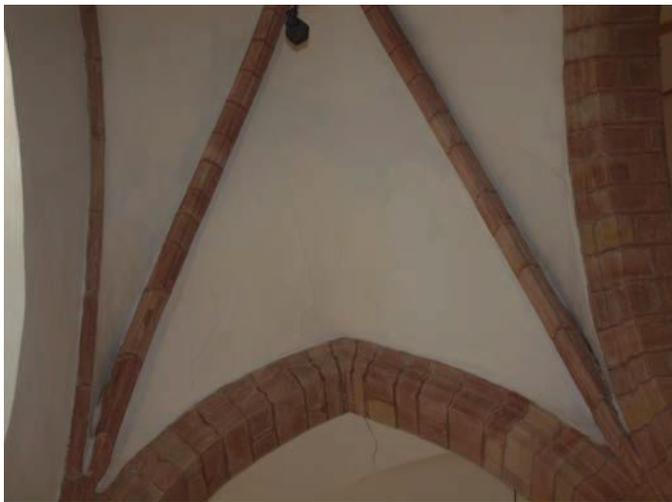
- **Las bóvedas presentan abundante fisuración**, principalmente las de escayola modernas de la nave central y las naves laterales (fotografías 24 a 26), y en menor medida las góticas de crucería de los cuartos tramos de las naves laterales (fotografía 23).

Fotografía 23. Gritas en bóveda gótica

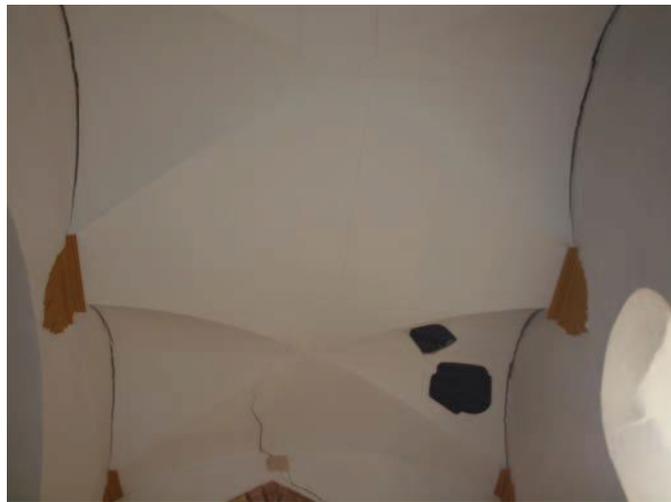
Fotografía 24. Gritas y desprendimientos en bóveda de escayola de nave lateral

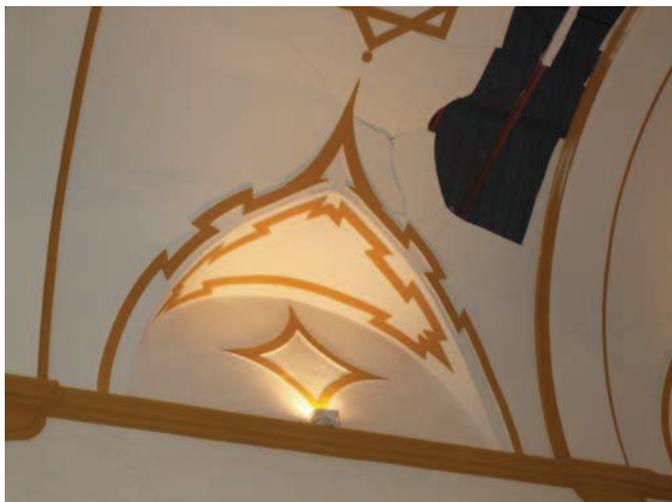
Fotografía 25. Gritas y cata en bóveda de escayola

- **Deformación de la estructura metálica de la cubierta.** De acuerdo con la inspección realizada en la cámara por encima de las bóvedas, existe una importante deformación de la estructura metálica de la cubierta (fotografías 27 a 28), que ha provocado que se suelten los ganchos metálicos que sostienen las bóvedas de escayola (fotografías 27 a 30) y que en el caso de la nave central la estructura auxiliar comprima la clave de la bóveda de cañón, provocando las roturas y desprendimientos de escayola (fotografías 25 y 26).

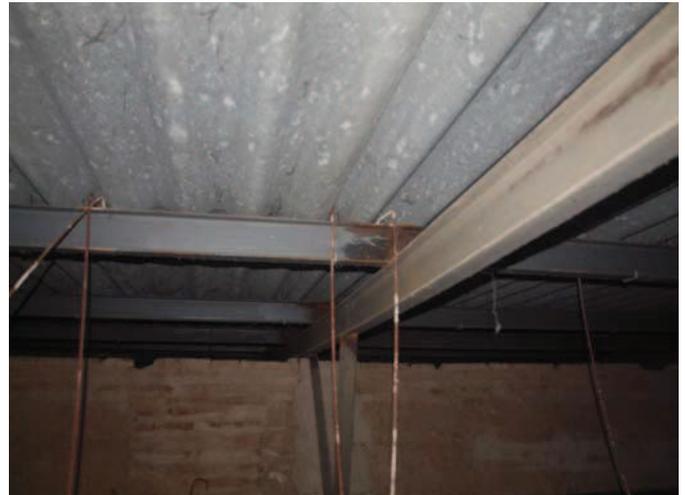
Fotografía 28. Deformación de viga y ganchos descolgados

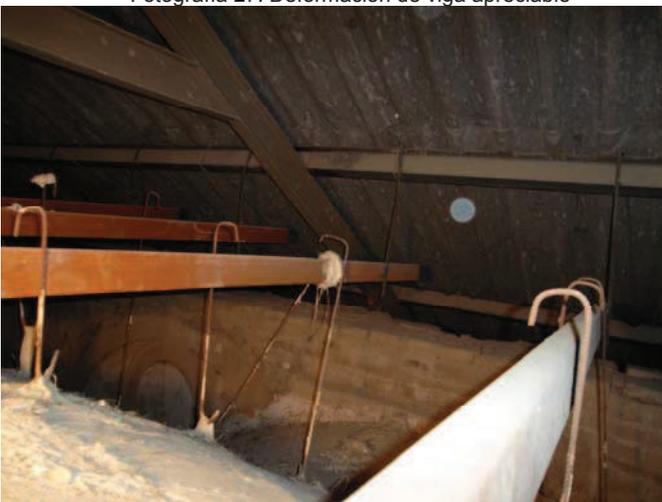
Fotografía 29. ganchos descolgados en tramo central

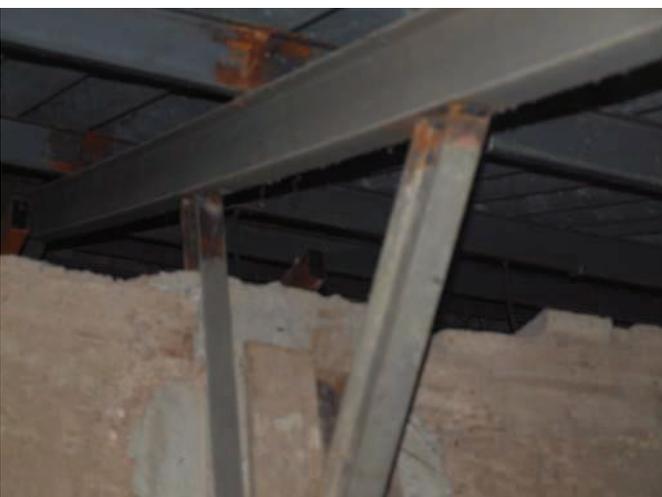
En la mayor parte de las soldaduras realizadas en la estructura de cubierta se detecta una importante oxidación en los nudos, ya que no fueron protegidos en su día tras realizar las soldaduras. Esto afecta tanto a las cerchas como a las correas (fotografías 27 a 32).

Fotografía 31. Oxidación en nudos

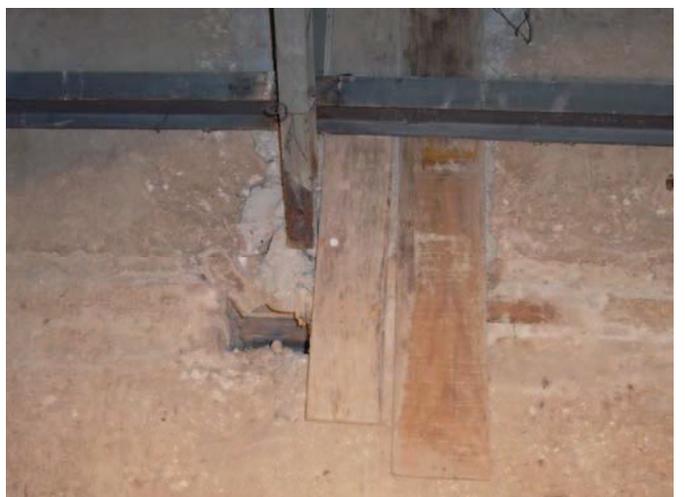
Fotografía 32. Desprendimiento de hormigón

La deformación de la estructura ha provocado el desprendimiento en algunos puntos del hormigón que rodea el montante vertical embutido en los muros intermedios (fotografía 32).

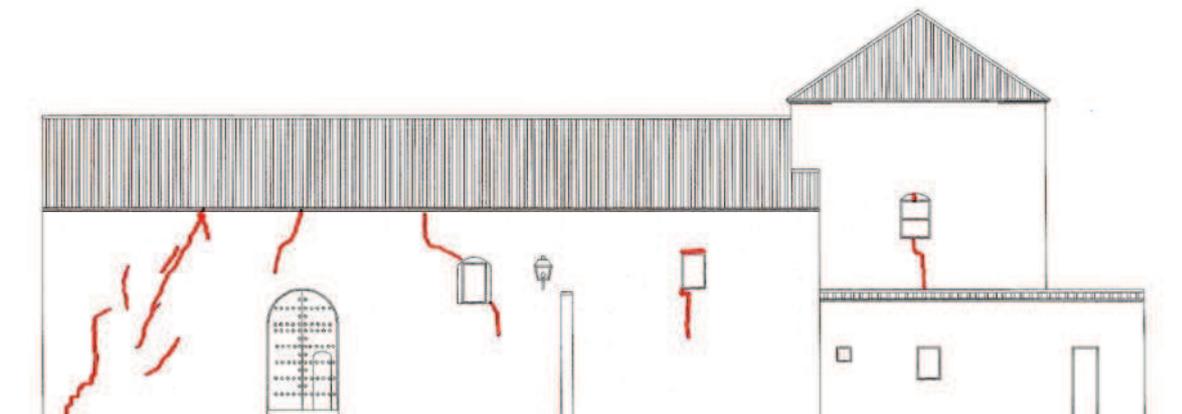
Figura 17. Levantamiento de daños en Alzado calle Mezquita

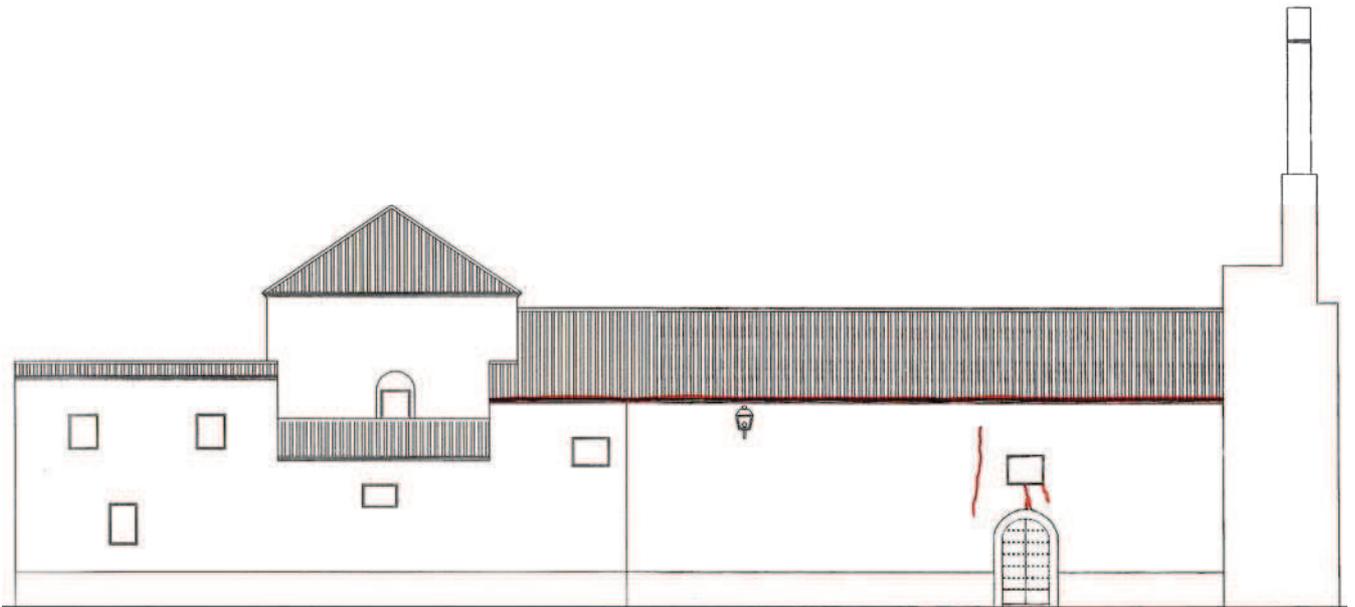
Figura 18. Levantamiento de daños en Alzado avenida Doce de Agosto

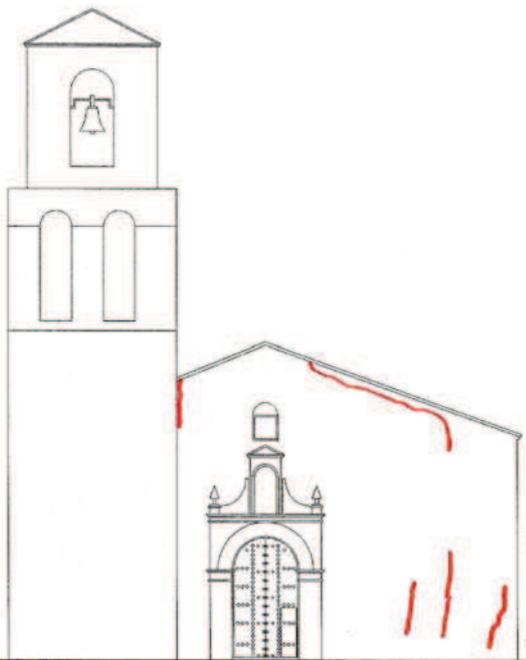
Figura 19. Levantamiento de daños en alzado principal

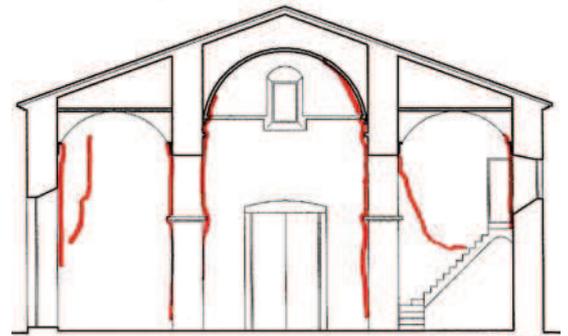
Figura 20. Levantamiento de daños en sección AA'

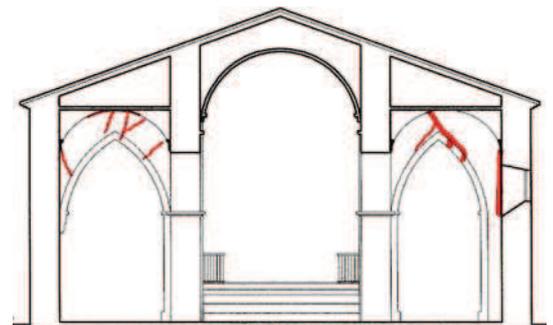
Figura 21. Levantamiento de daños en sección EE'

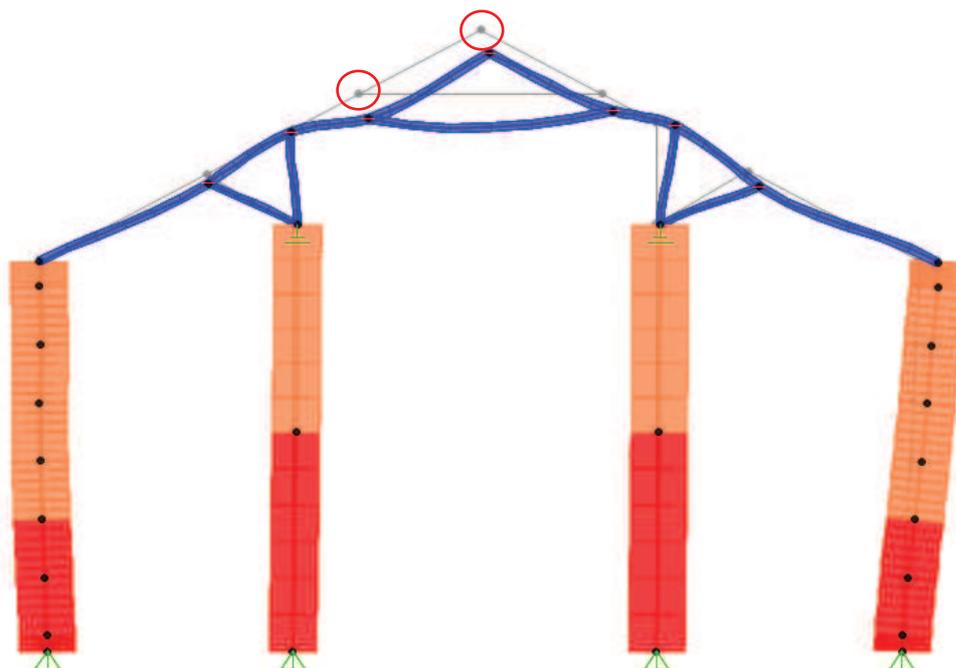
Como se observa en el modelo 1 de nudos empotrados, la reacción en la cabeza del muro derecho es negativa, es decir, la cercha metálica está trabajando a tracción, aguantando el vuelco del muro. Este hecho explica la deformación de la estructura metálica de la cubierta, que hace que esté bajando la cumbre, y se estén desplazando las diagonales principales hacia los lados y hacia abajo (figura 29), dejando libres los ganchos de soporte de las bóvedas de escayola, y en el caso de la nave central, transmitiendo empujes a la bóveda a través de la estructura auxiliar. Los desplazamientos calculados de la estructura metálica son importantes destacando la cumbre que tendría un desplazamiento horizontal de 0,35 cm y un desplazamiento vertical de -0,98 cm y la unión del perfil horizontal con el perfil inclinado izquierdo con un desplazamiento horizontal de 0,42 cm y un desplazamiento vertical de -1,05 cm.

Figura 29. Deformada de la estructura de la iglesia en la hipótesis de nudos con empotramiento reducido a la tercera parte

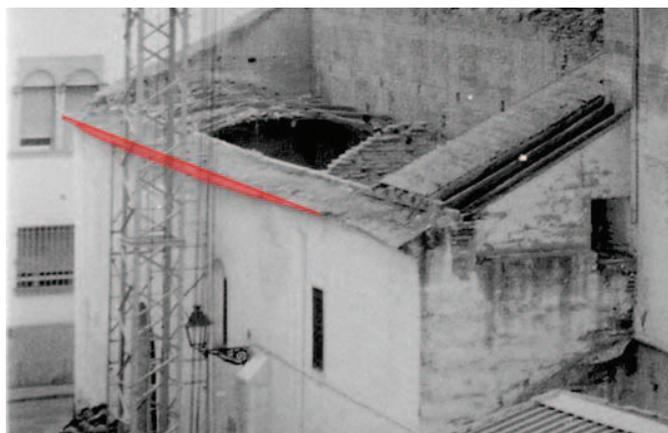
Tomando como origen la fecha de ejecución de la estructura de cubierta, hace unos 18 años, el desplome existente en aquel momento ya era considerable, tal y como puede apreciarse en la foto antigua encontrada de la iglesia durante las obras (fotografía 35), donde se observa una curvatura de la coronación del muro con un desplome máximo con toda seguridad algo superior a los 20 cm.

Por tanto, podemos considerar que el muro ha sufrido un aumento del desplome de unos 8-10 cm desde entonces, de los cuales 4 cm lo han sido en los últimos 5 años.

Fotografía 35.
Vista de la nave lateral derecha durante las obras de demolición de la cubierta original.
Autor: D. Jesús Angel Palomino León.
Procedencia: andujarhistorica.blogspot.com

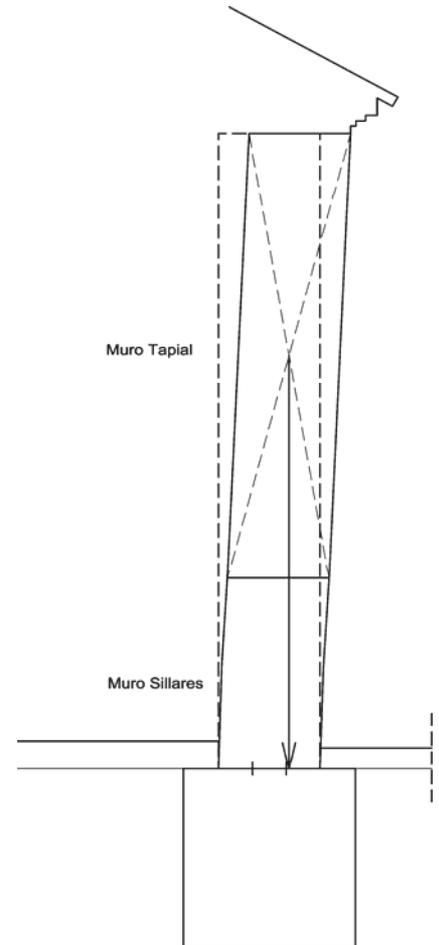
Según la geometría disponible a partir de los planos proporcionados, los informes de seguimiento de VORSEVI S.A. y las últimas mediciones del desplome del muro lateral derecho, el centro de gravedad de la parte del muro superior formada por tapial y fábrica de ladrillo se ha salido fuera del núcleo central (tercio central del espesor del muro, lo que significa que el muro está trabajando a flexión solo por efecto de su propio peso (figura 31).

Esto lo confirma la grieta horizontal existente en la parte central del muro lateral por su cara interior (cara de tracción), debida al esfuerzo de flexión, que coincide aproximadamente con el cambio de materiales del muro tal y como puede observarse por el exterior: parte inferior de sillares e hiladas de ladrillo, parte superior de tapial de argamasa e hiladas de ladrillo.

Figura 31. Situación del centro de gravedad del muro de tapial y fábrica de ladrillo respecto la base del muro

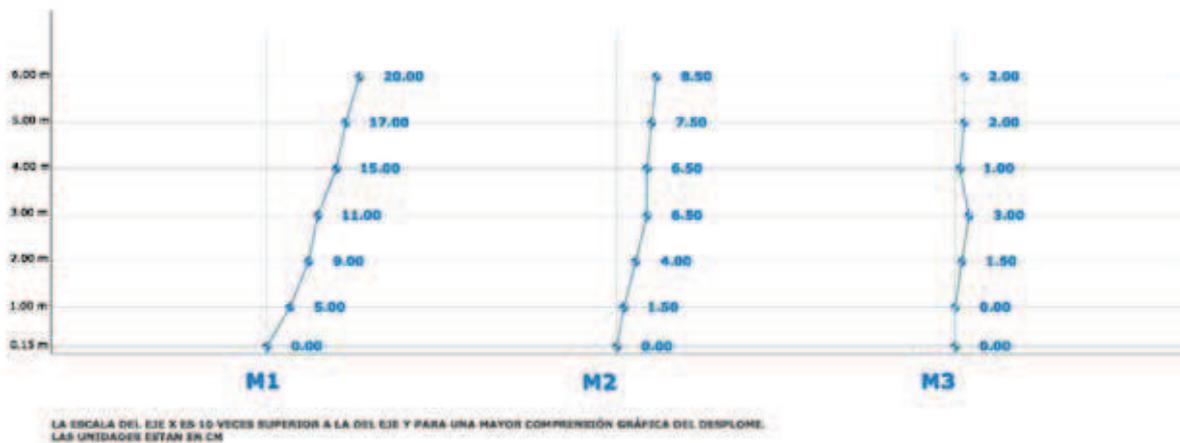
MURO AVENIDA DOCE DE AGOSTO

Tal y como se observa en la gráfica, se ha procedido a la medición de los desplomes en tres puntos del muro (M1, M2 y M3), tomándose un total de siete mediciones del desplome a las cotas indicadas en el eje de abscisas.

Destacan los valores obtenidos para el punto M1 con un desplome en la zona superior del muro (a 6m de altura) de 20 cm.

El desplome observado en el muro es hacia la avenida Doce de Agosto tal y como se muestra en el croquis de planta.

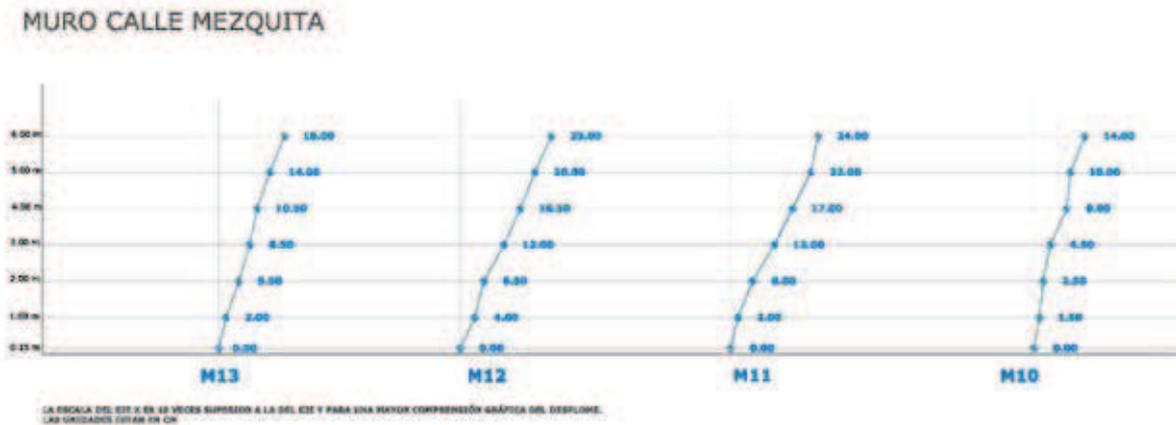
4.2.- DESPLOME EN CALLE MEZQUITA.

Tal y como se observa en la gráfica, se ha procedido a la medición de los desplomes en cuatro puntos del muro (M13, M12, M11 y M10), tomándose un total de siete mediciones del desplome a las cotas indicadas en el eje de abscisas.

Destacan los valores obtenidos para los puntos M12 y M11 con un desplome en la zona superior del muro (a 6m de altura) de 24 - 25cm.

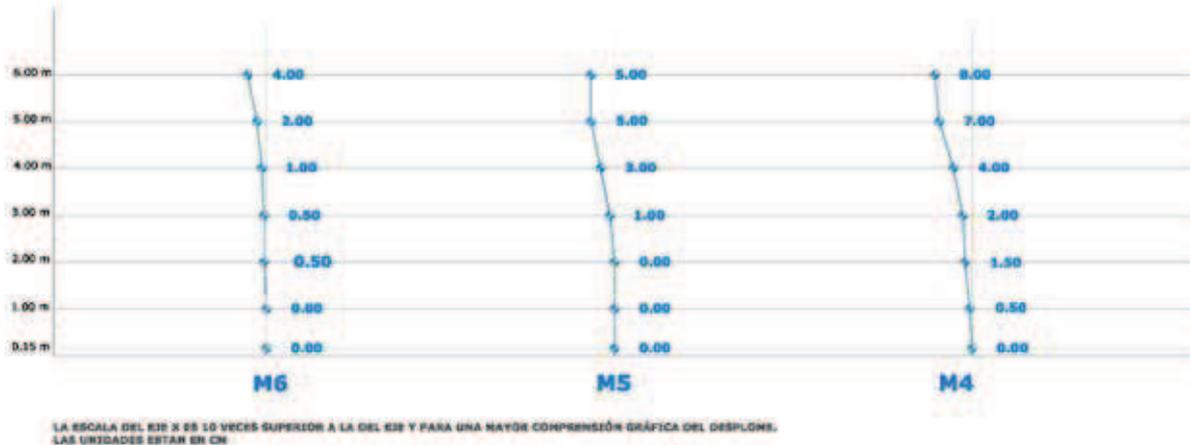
MURO PORTICO PILARES 1-3-5

4.3.- DESPLOME EN PORTICO PILARES 1-3-5

Tal y como se observa en la gráfica, se ha procedido a la medición de los desplomes en tres puntos del muro (M6, M5 y M4), tomándose un total de siete mediciones del desplome a las cotas indicadas en el eje de abscisas.

El máximo desplome se determina a 6m de altura con 8 cm.

El desplome observado en el muro es el que se muestra en el croquis de planta.

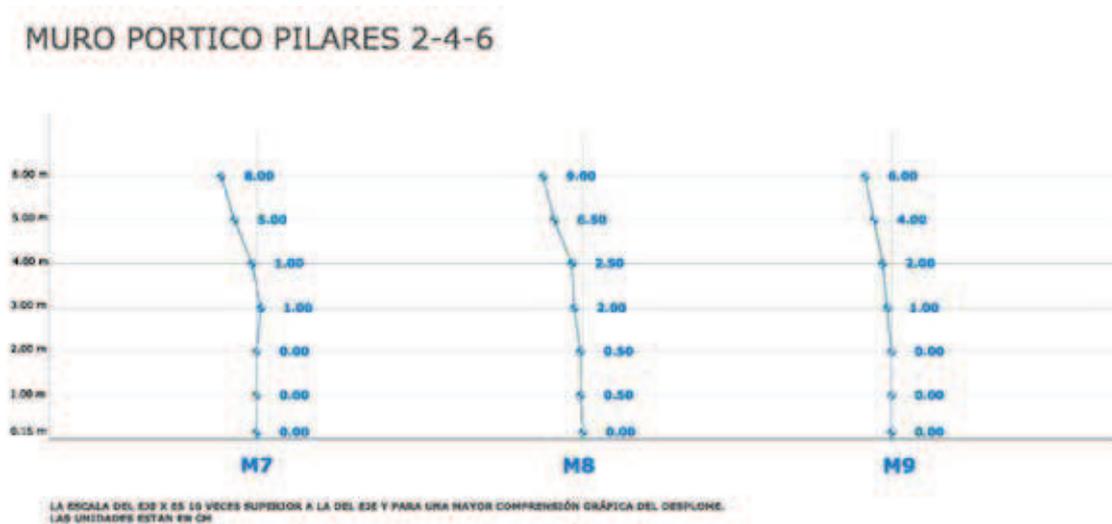
4.4.- DESPLOME EN PORTICO PILARES 2-4-6.

Tal y como se observa en la gráfica, se ha procedido a la medición de los desplomes en tres puntos del muro (M7, M8 y M9), tomándose un total de siete mediciones del desplome a las cotas indicadas en el eje de abscisas.

El máximo desplome se determina a 6m de altura con 8 cm.
